松本市・山形村・朝日村中学校組合立鉢盛中学校 学校施設個別施設計画

令和2年11月

松本市・山形村・朝日村中学校組合

■調査結果(抜粋)

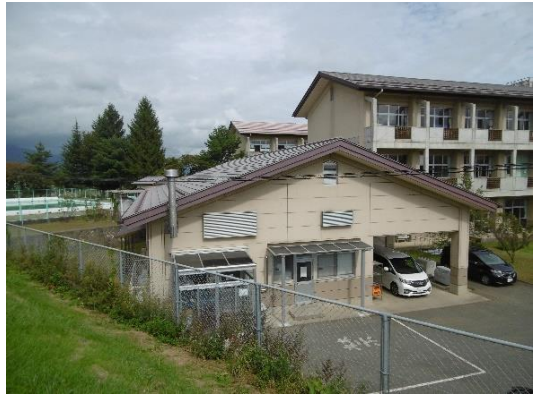
約25年経過しており耐用年数が近い。		評価 B	錆が発生している。 評価 B	
外壁	部位・場所 改修履歴	給食室棟 外壁 竣工当時のまま (H6)	部位・場所 改修履歴	給食室棟 外壁 竣工当時のまま (H6)

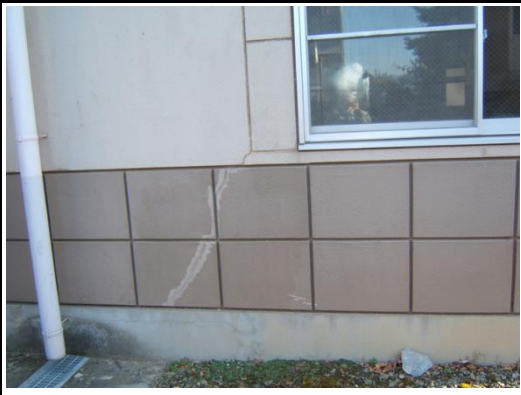
外壁にクラックが発生している。		評価 B	外壁バ 礼にクラックが発生している。 評価 B	
内部・設備	部位・場所 改修履歴	給食室棟 調理室 内部改修 (H30)	部位・場所 改修履歴	給食室棟 廊下 竣工当時のまま (H6)

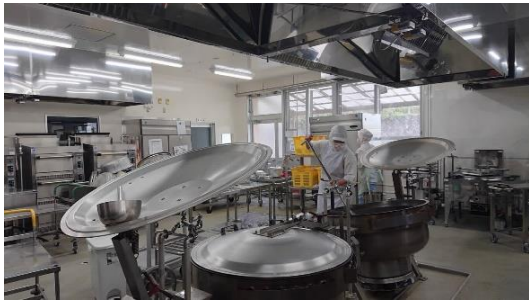
内部改修を実施しており、内装・調理設備ともに健全な状態。		評価 A	給食運搬を毎日しているため、床の老朽化が進行している。 評価 B

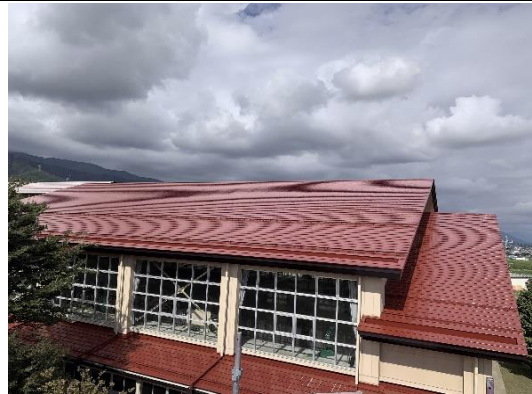
改修済みにより健全		評価 A	改修済みにより健全		
外壁	部位・場所 改修履歴	屋内運動場 外壁 竣工当時のまま (H5)	部位・場所 改修履歴	屋内運動場 外壁 竣工当時のまま (H5)

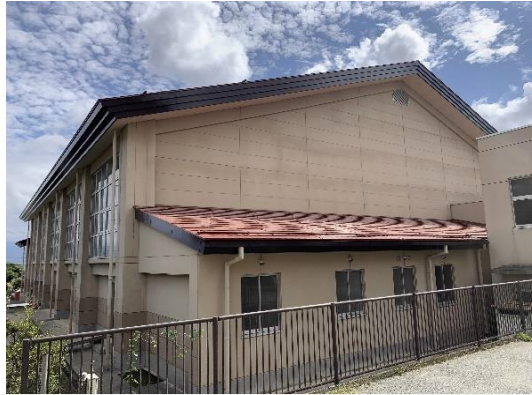
約25年経過しており、外壁のチョーキング現象やコーキングの破断が発生している。		評価 B	壁塗の塗装の剥がれ、ひび割れが発生している。	
	評価 B		評価 B		
	部位・場所 改修履歴	武道場 外壁 竣工当時のまま (S56)	部位・場所 改修履歴	武道場 外階段 竣工当時のまま (S56)

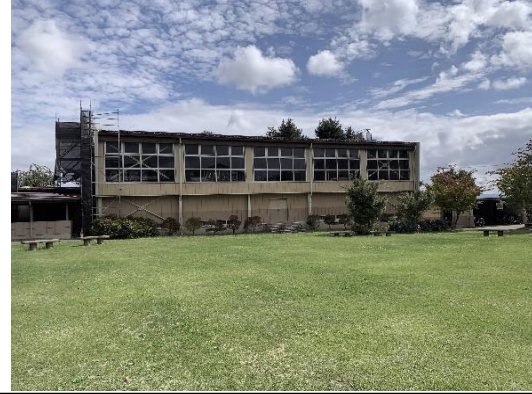
築40年近く経過している。 外部の老朽化が進行している。		評価 B	ひび割れ、段鼻タイルの剥離が発生している。		
評価 B		評価 B
