# 第5章 整備における現状と課題

## 2 整備における現状と課題

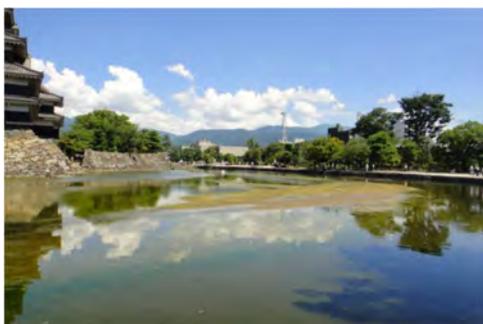
既存の堀内には大量の堆積物が蓄積しており、水深は浅い所では10センチメートル程度となっている範囲が見られ、堀が埋まりつつある状況です。こうした箇所では、降水量の少ない時期や、地下水の投入量が増加した際、堆積物が水面上に露出する事態がこれまでに何度か生じています。近年では、平成25年度（2013年度）に浚渫（堆積物除去）を行いましたが、小規模な浚渫では根本的な解決とならないため、大規模な浚渫が必要となっている状況です。

堆積物で埋まりつつある堀

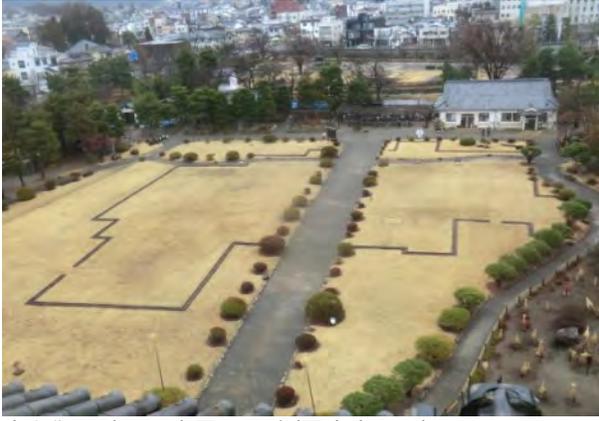
本丸御殿跡は、現在仮の平面表示が行われていますが、園路により分断されています。今後の整備として園路を迂回させ、発掘調査に基づいた平面表示を行うことが必要です。ただし、中央の園路は現在本丸内に緊急車両が入ることのできる唯一の通路幅となっているため、迂回路検討の際には他園路の拡幅も必要です。

本丸御殿跡平面表示と園路(天守内から)

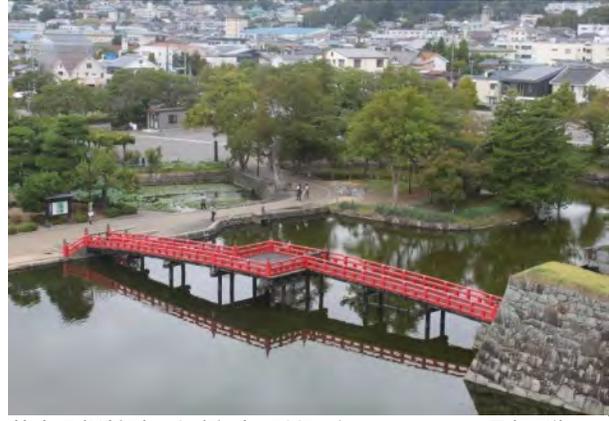
現在、埋橋が架けられている場所及び、本丸東側には、かつて足駄堀が設置されていたことが絵図等で示されており、幕末期の本来の姿を周知させる方法の検討が必要です。

若宮八幡社跡・埋橋(足駄堀があったとされる場所)

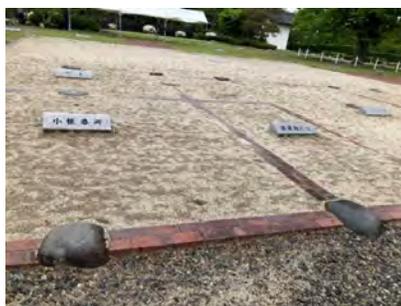
二の丸御殿跡

現在平面表示による整備がされている二の丸御殿跡は、整備から30年以上が経過し、再整備が必要となっています。より良い姿にするため、引き続き調査研究が必要です。

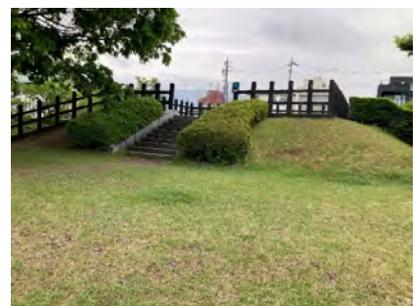
東北隅櫓跡

現在芝生地となっている東北隅櫓跡の再整備が必要です。

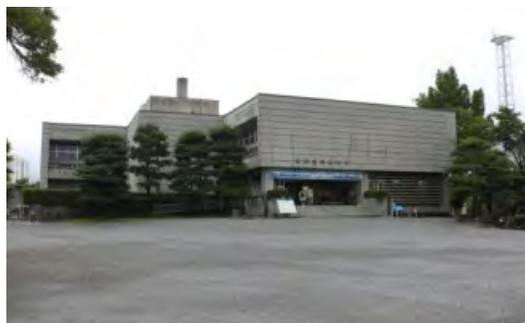
旧松本市立博物館の解体に当たっては、史跡を傷つけない施工が必須であるため、事前の発掘調査や検討が必要です。

旧松本市立博物館（閉館）

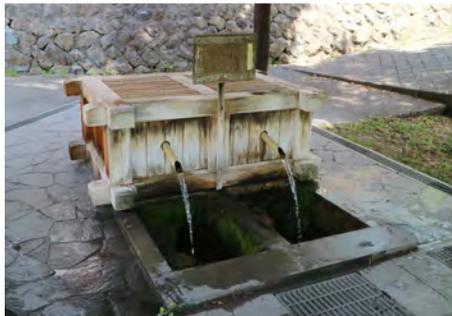
北門大井戸

本丸・二の丸地区から東総堀への人の流れを創出するための周知（サイン整備等）が必要です。また、東総堀周辺には、かつて馬出しがあったことを示す北門馬出し跡や、北門大井戸がありますが、更なる周知（サイン整備等）が必要です。

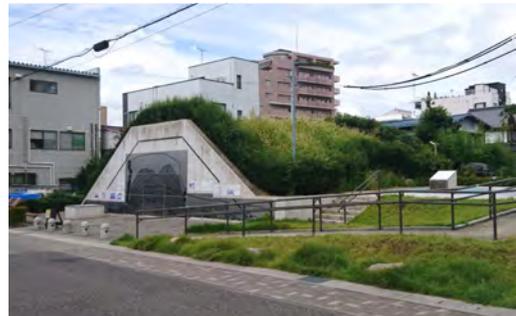
西総堀土塁跡

西総堀土塁跡の再整備が必要となっています。より良い姿にするため、引き続き調査研究が必要です。
