史跡松本城南外堀跡第7次・西外堀跡第6次発掘調査

現地説明会資料 令和7年1月26日(日)

松本市教育委員会文化財課

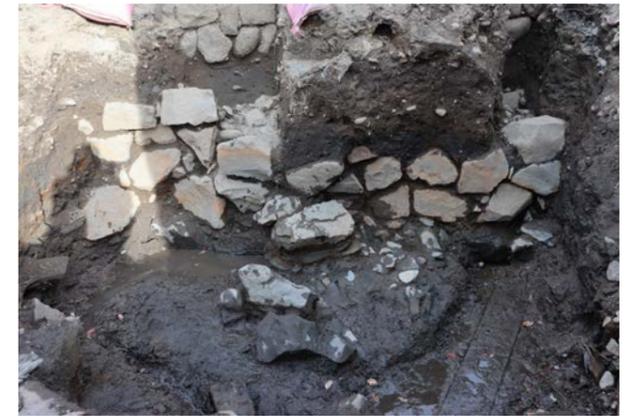
南隅櫓周辺の二の丸土塁裾部に設置された腰巻石垣が出土しました(図1:腰巻石垣)。絵図では、南隅櫓～太鼓門～東北隅櫓まで腰巻石垣が描かれており、昭和54年の東外堀の調査に次いで2か所目の腰巻石垣が出土し、外堀の平面形状を確認しました。

根石は少し前に張り出す「あごだし」の工法が用いられていると推測します。また、天守台石垣などで見られる自然石を積む野面積みではなく、加工痕のある石材を用いているため、天守台石垣より時代新しい可能性があります。

【写真1】Uトレンチ 腰巻石垣

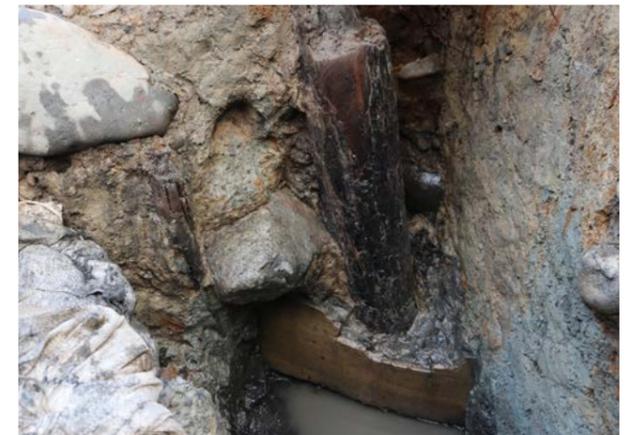
外堀の三の丸側には過去の調査や絵図から石垣があったことがわかっています。今回の調査では外堀の南西部で石垣が出土しました(図1:石垣)。

また、石垣の東側に広がる粘土(図1:粘土)や、ホゾのある丸太、その丸太に接する板が出土しました。これは絵図に描かれている水門に関する遺構であると考えられます(図1:水門)。

【写真2】Qトレンチ 門遺構

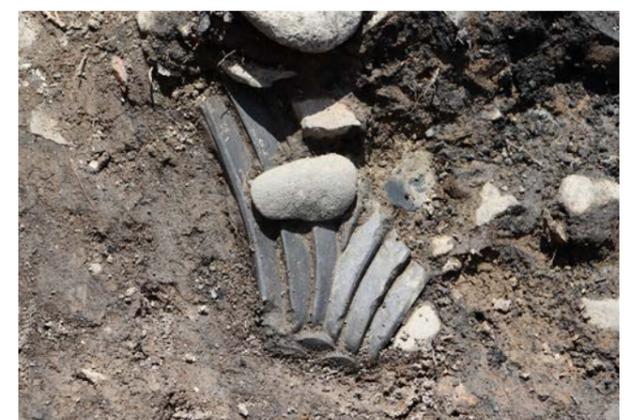
南隅櫓と南西隅櫓の周辺を調査しました。隅櫓を直接的に示す遺構は見つかりませんが、隅櫓で用いられていたと考えられる遺物として、9トレンチからは石垣の用材と思われる石材や、鯰(しゃち)瓦が出土しました。Uトレンチからは建設当初のものと考えられる巴紋や五七桐紋を含む大量の瓦が見つかりました(図1:鯰瓦・桐紋)。

【写真4】9トレンチ 鯰瓦

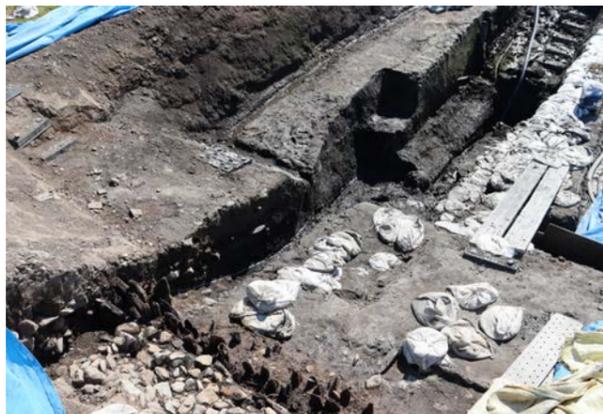
令和5年度に引き続き西外堀で2度目の横断面を確認するための調査を行いました（図1：横断）。その結果、昨年度と同様な形状であるおおよそ箱堀であることがわかりました。平らな堀底から緩やかに立ち上がり、水面近くに向けて傾斜を増します。水際には木杭列が打ち込まれ、木杭列に沿ってテラス状になっています。木杭列の裏は円礫を設置し、その上に土を盛った土坡裾部の様子が確認できました。

堀の水深は深いところで2.5 m程度と見られ、堀底付近からは「天聖元宝」という北宋銭も出土しています。厚さ1.5 m以上の堆積物がたまっており、埋立てられる直前は浅かったことがわかります。

【写真5】 12 トレンチ 全景 手前が二の丸側

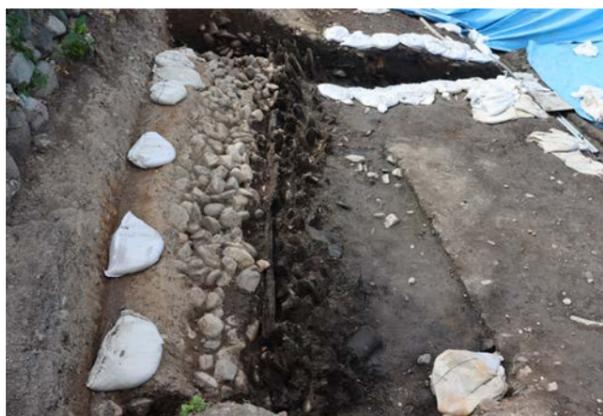
この調査区は木杭列の残存状態が良く、①堀底に近い所には細く短い先の良く尖った木杭、②その奥には一回り太く尖った木杭、③さらに奥には径の大きな木杭の大きく三種類に分類ができます。これらの木杭は防御や土留め、護岸などいくつかの役割を持っていたと考えられます。また、木杭列の並ぶ向きに注目すると南から北に向かって、東に湾曲しています。絵図も同様に西外堀が北西隅櫓に近づくほど堀幅が広がっており、調査成果と絵図の記載が対応しています。

【写真6】 木杭列 左手が二の丸側

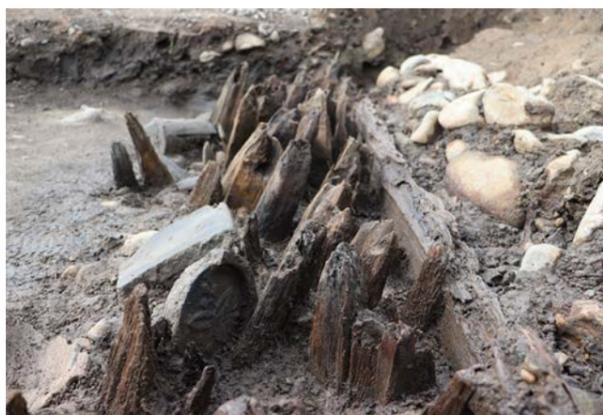
この調査区の木杭列は土坡との間に板を設けてあり、円礫の固定や木杭列の方向を指示する役割などが考えられます。

【写真7】 木杭列・板・円礫 右が二の丸側

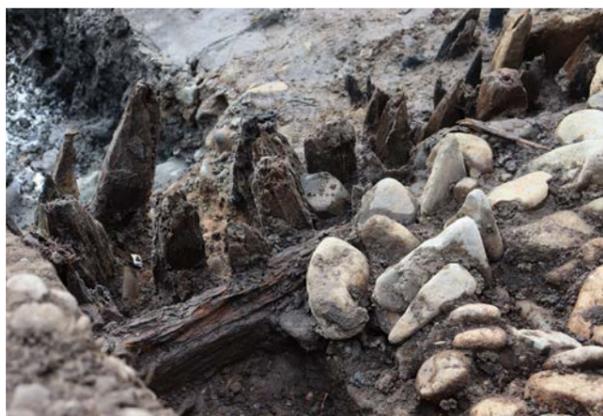
【写真8】 木杭列・板・円礫 手前が二の丸側

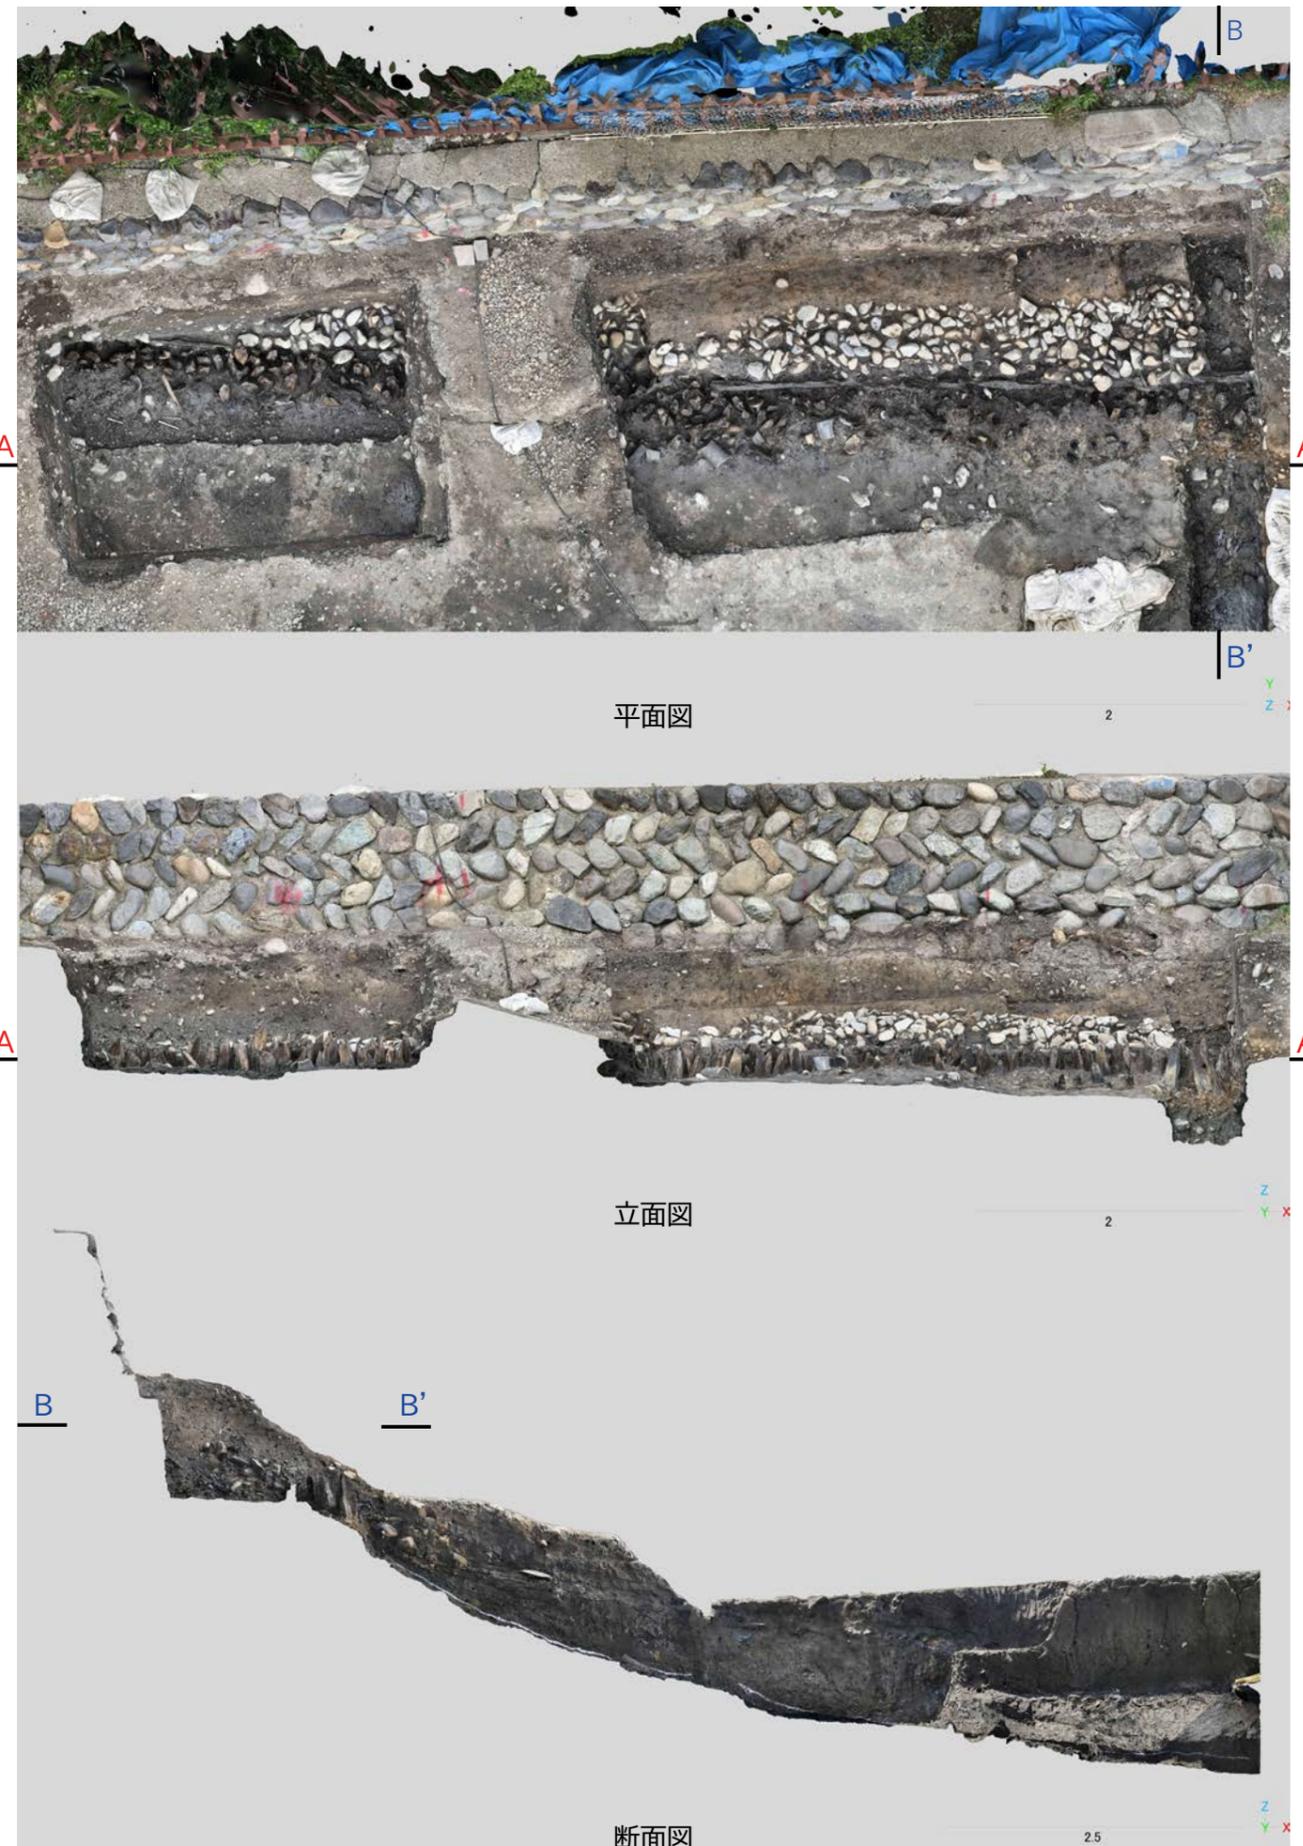
令和6年度から調査の記録に、写真を用いた三次元測量（フォトグラメトリー）を取り入れています。数百枚の写真から精細な三次元データを作成し、図面にするものです（図2）。

【図2】 フォトグラメトリーで作成した12トレンチの測量図面

これまでは手作業で図面を作成していましたが、写真であれば素早く記録することができ、作業の安全や遺構の保護にもつながります。また、正確で色調のわかる臨場感のある図面をどのような場所でも記録することができます。臨場感のあるデータで、出土状況をより実感できることも特徴です。現在は手書きとフォトグラメトリーの両方を使い、測量図を作成しています。
