虚空蔵山城跡 第3次発掘調査 現地説明会資料

～「水ノ手」周辺の調査～

平成 25 年 9 月 松本市教育委員会

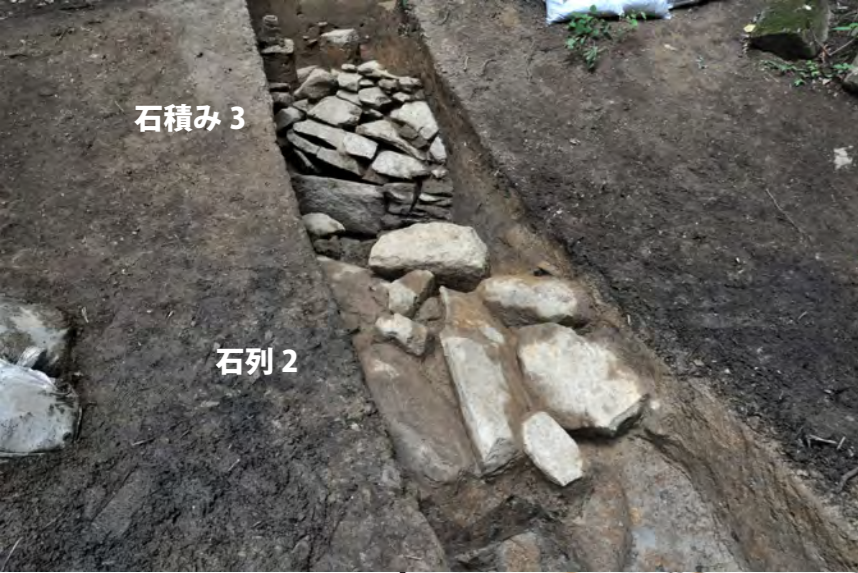
石積み 3

石列 2

←トレンチ 11 の
石積み 3 と石列 2
平場の造成によって
埋められていました。
また、石積み前には
盛土と石を並べて高まり
をつくり溝状にして
あります。

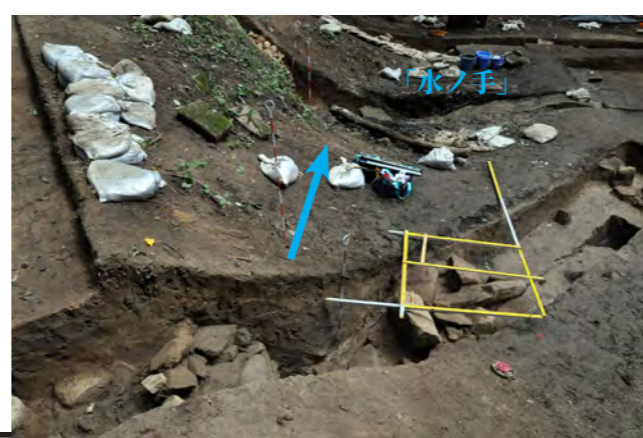
「水ノ手」

「水ノ手」に水を
集める導水路の
ようなものか？

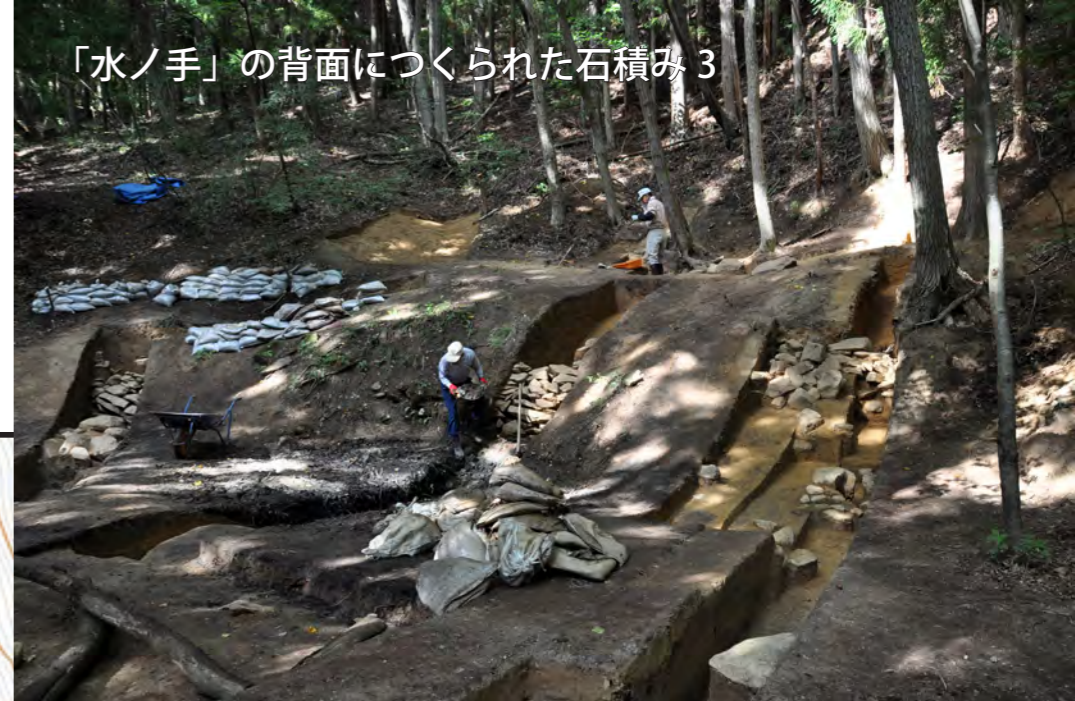
「水ノ手」の背面につくられた石積み 3

1 旧石積みと石列 1 (性格不明遺構) がつくられた段階。
2 旧石積みを埋め、平場を南に拡張した段階。この段階の整地土中から 15 世紀後半～16 世紀前半の土器が出土します。→昨年度調査した石積み 6 が伴う段階です。
 平場を南へ拡張し、南縁に石積み 6 をつくり、「水ノ手」の背面にも石積み 3 をつくっています。石積み 3 はほぼ直線的に伸びていることがわかり、下の平場の石積み 6 とほぼ同じ軸方向を持っていたことが明らかになりました。この時期、「水ノ手」を整備し、上の平場 4 もつくっていることがわかりました。
3 「水ノ手」背面の新石積み (石積み 3) を埋めて、「水ノ手」周囲を土手状に作り出している段階。 平場 3 もこの段階につくられ、上の平場 4 へ上るスロープ状になっています。

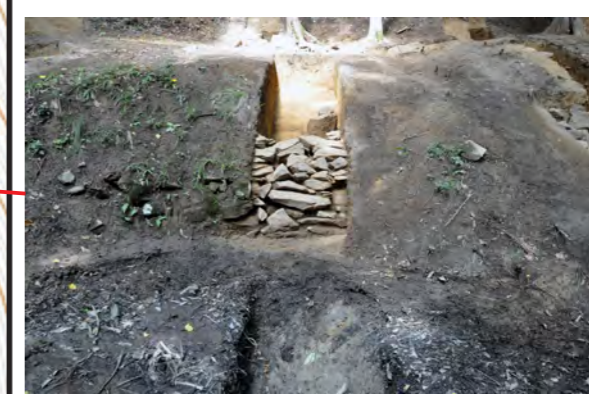
←「水ノ手」背面の
石積み 3

平石が多くなり石の選
別があるようです。最終
段階で埋められてしまっ
ているため、石積みの残
りは非常に良好です。

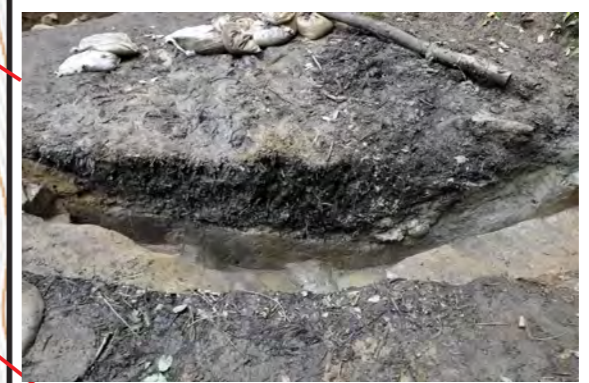
←「水ノ手」は落ち葉や
枝が堆積しており、お皿
状にくぼんでいました。

現在は豊富な湧水では
なく、当ても水を溜めて
おく施設だったかもしれ
ません。

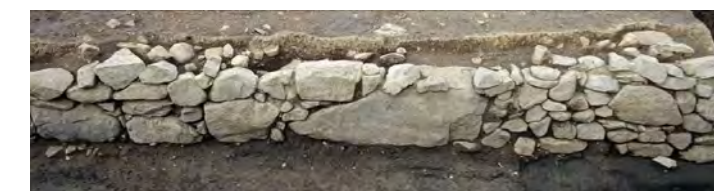
↑ 殿村遺跡 石積み A

山麓の殿村遺跡の石積みと、今回出土した旧
石積み、石積み 3・6 でそれぞれ顔付きが違いま
す。比較検討することによって、この地域の石
積み技術の発展が明らかになります。

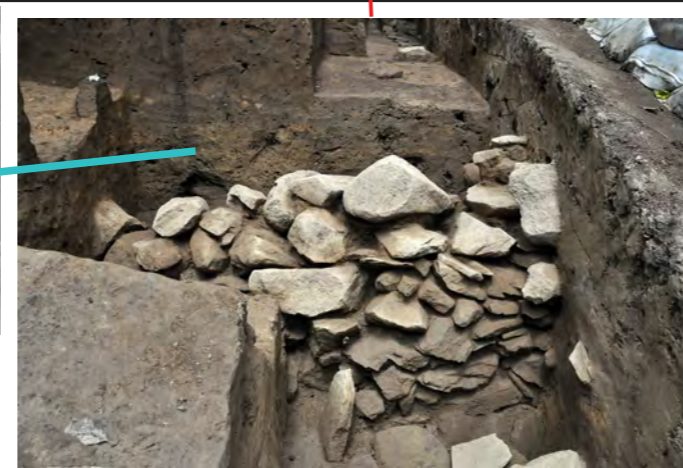
← 発見された旧石積み

埋もれた石積みを発見しました。
現在見えている石積み 6 とは積み方
に違いがみられます。また、石の並
びも乱雑で、あまり見た目を意識し
てないようにも思えます。
積まれてからすぐに埋められてし
まった可能性もあります。

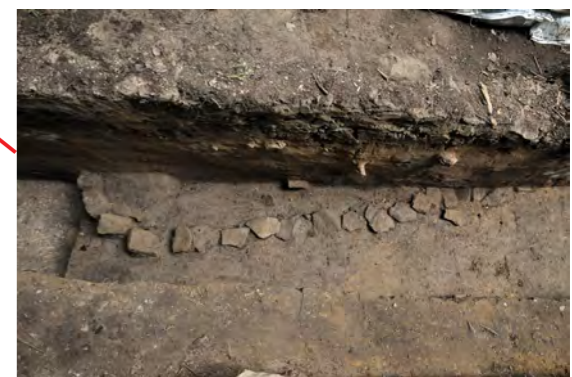
↑ 建物の基壇？ 石列 1

現地表面から約 1 m 下に、古い段階
の遺構を検出しました。

小さな平石を並べています。小さな
建物の基壇になるのでしょうか。
