# 地区別防災カルテの解説・使い方

令和 8 年 3 月

松本市

鎌田地区

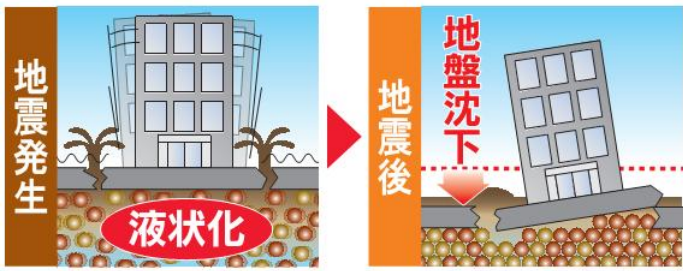
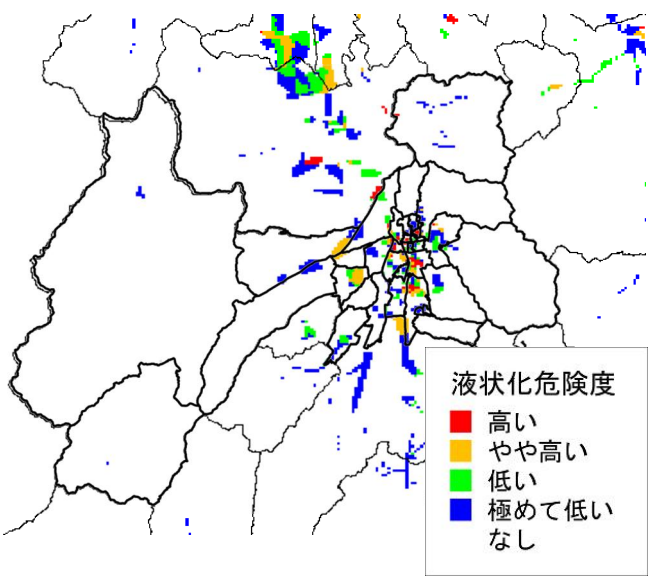
液状化現象は、地下水位が高く、ゆるく堆積した砂地盤などが地震により激しく揺らされ、土の粒子が水と混ざり合って、一時的に液体のようにやわらかくなることをいいます。

液状化が発生すると、地面の沈下・陥没が発生して土地や建物が傾いたり、倒壊することがあります。

○地震による液状化現象  
液状化現象は、地下水が高く、ゆるく堆積した砂地盤などが地震により激しく揺らされ、土の粒子が水と混ざり合って、一時的に液体のようにならなくなることをいいます。  
液状化が発生すると、地面の沈下・陥没が発生して土壌や建物が傾いたり、倒壊することがあります。

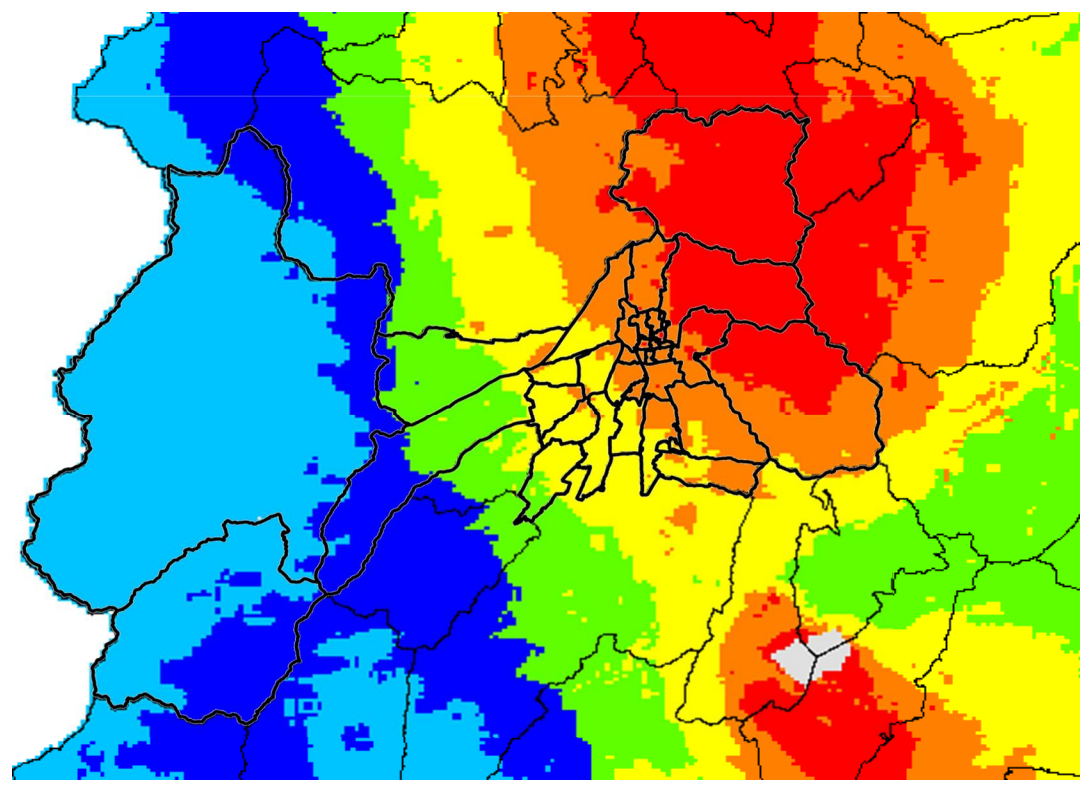
## ○震度分布図

平成 27 年 3 月に長野県が実施した地震被害想定調査を参考に、松本市に大きな影響を及ぼす糸魚川－静岡構造線断層帯(全体)地震について、震度分布・液状化危険度を図に示しています。

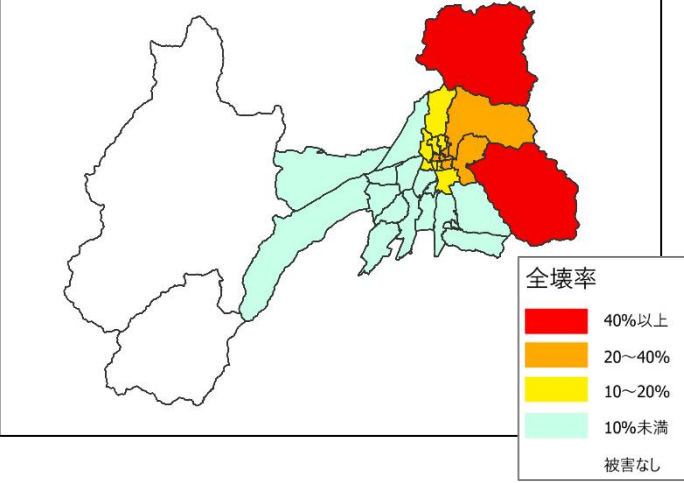
### 揺れによる被害

下の表は、被害が一番大きくなると予想される「強風時冬 18 時」に地震が発生した場合の建物被害数を示しています。

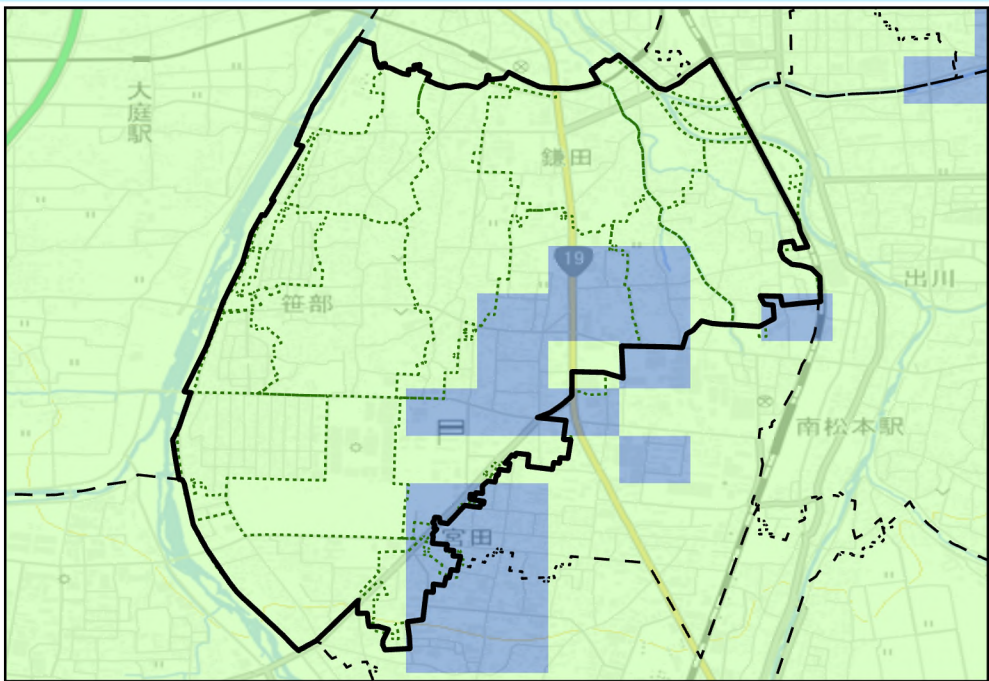
境峠神谷断層帯ケース4

震度分布図

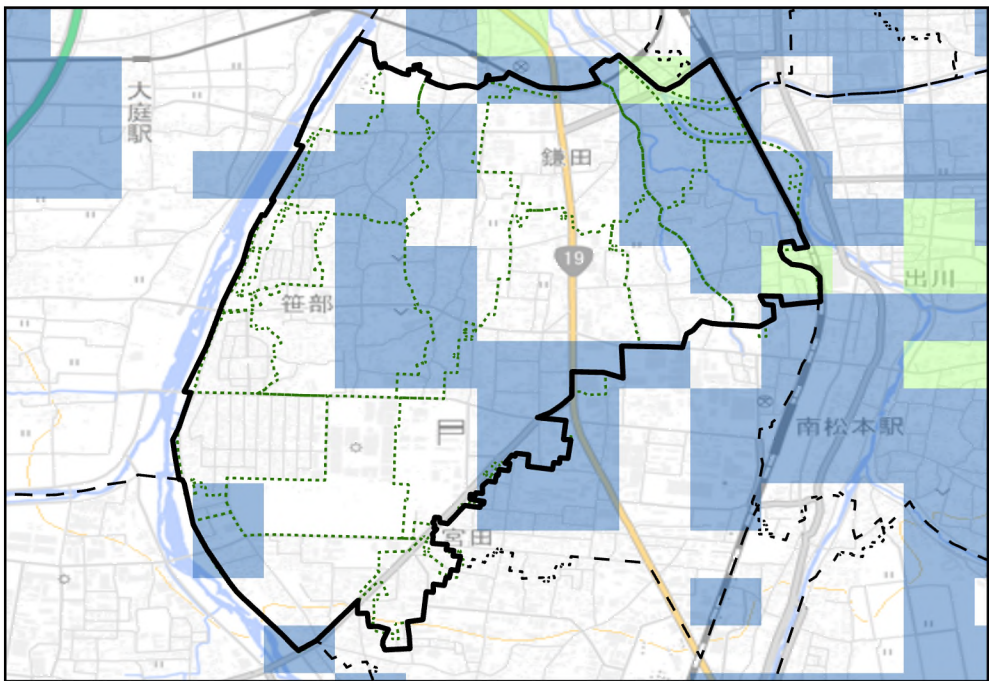
境峠神谷断層帯ケース4

液状化危険度

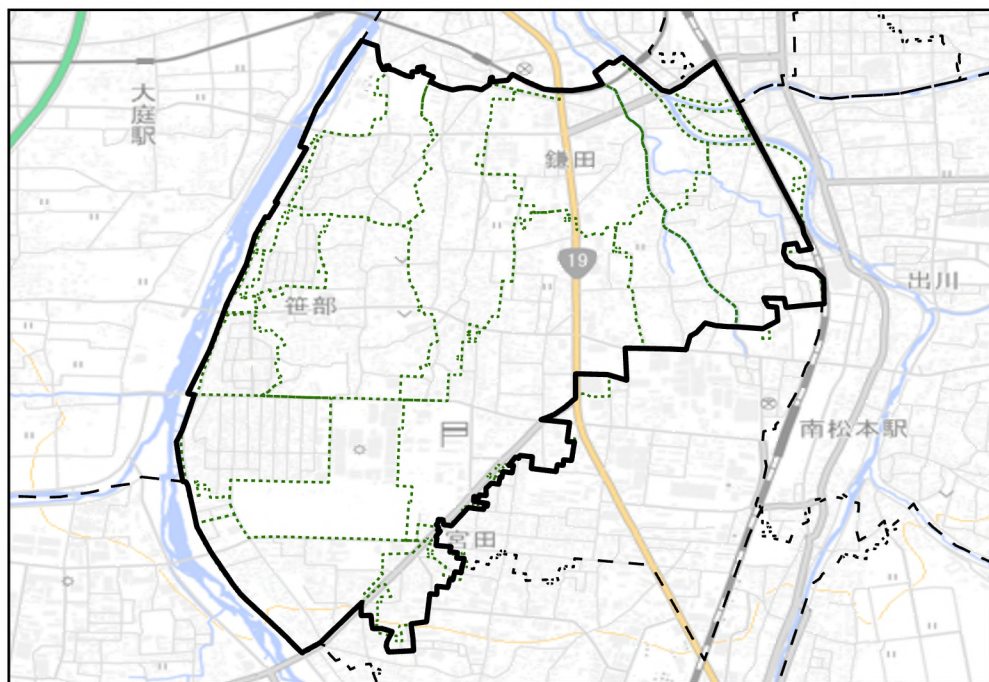
境峠神谷断層帯ケース4

建物全壊率  
(揺れ)
