## 松本城外堀跡 南外堀第3次調査

—松本城南・西外堀復元事業に伴う試掘調査—

## 松本城三の丸跡土居尻第9次調査

発見！350年以上使われ続けた松本城の石組水路

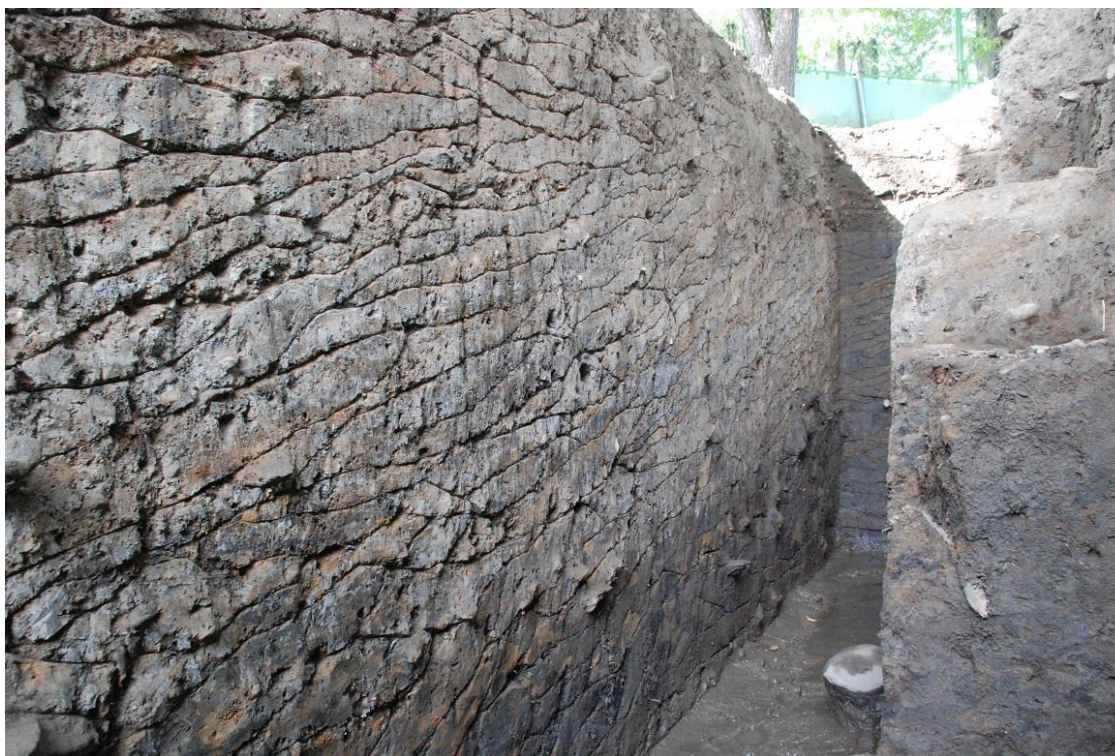
- ア 非常に細かな版築状の人為的な盛土層を確認。とても丁寧な盛り土  
⇒二の丸と三の丸の2mの段差は、人為的な盛土で造成されてつくられていた
- イ 底面2.3mでは、まだ地山（自然堆積層）は確認できていない。

版築状に盛られた整地（2 m以上） 土層壁面写真

今回調査を行った二の丸の南西部は、人為的に2 m以上の版築状の丁寧な盛り土によって造られていた。

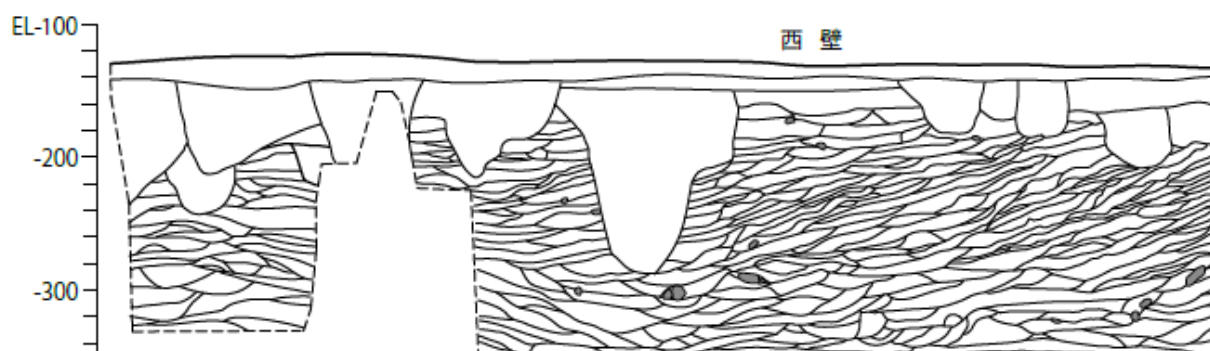
調査区西壁 土層図

外堀土塁の範囲確認のため、長さ9.2m、幅1.5mのトレンチ（試掘溝）を現地表から最深で2.3mまで掘削

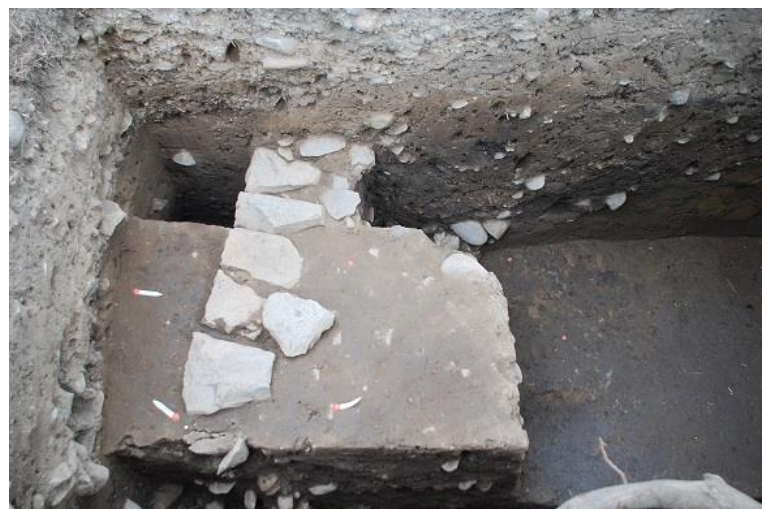
イ 土塁裾部末端に石積みを確認した。土層の観察から、土塁を構築した当初（築城期）には石段が無く、ある時期に改修して石段を設けた可能性が高い。

文献史料や絵図には、こうした石積みの記録は確認できず、今回の発掘調査で初めて明らかとなった。

土塁裾部末端で検出された石積み

I地点では、土塁二の丸側の裾部を確認した。裾部の端部では、石積みを検出した。

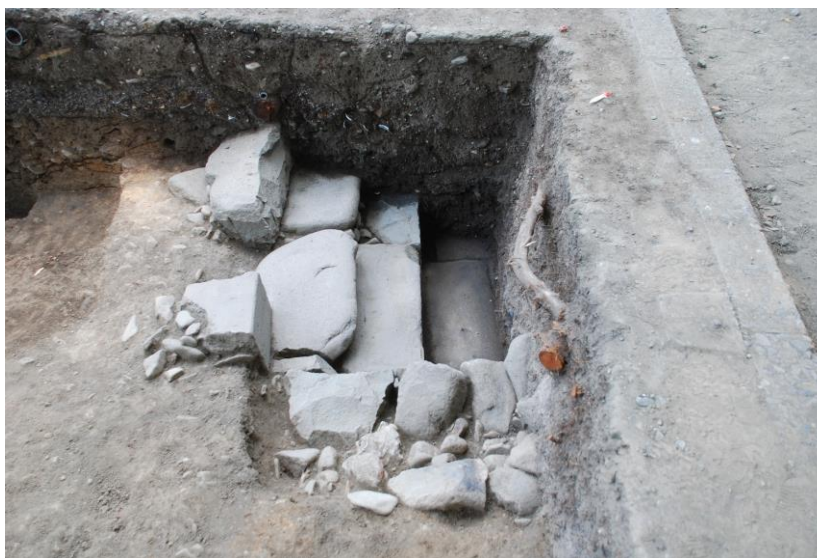
明治～大正期の石段

E地点南東隅では、石の階段が発見されました。ここから出土した遺物は明治末～大正時代にかけてのものであるため、旧制松本中学時代に使われていた階段と考えられます。

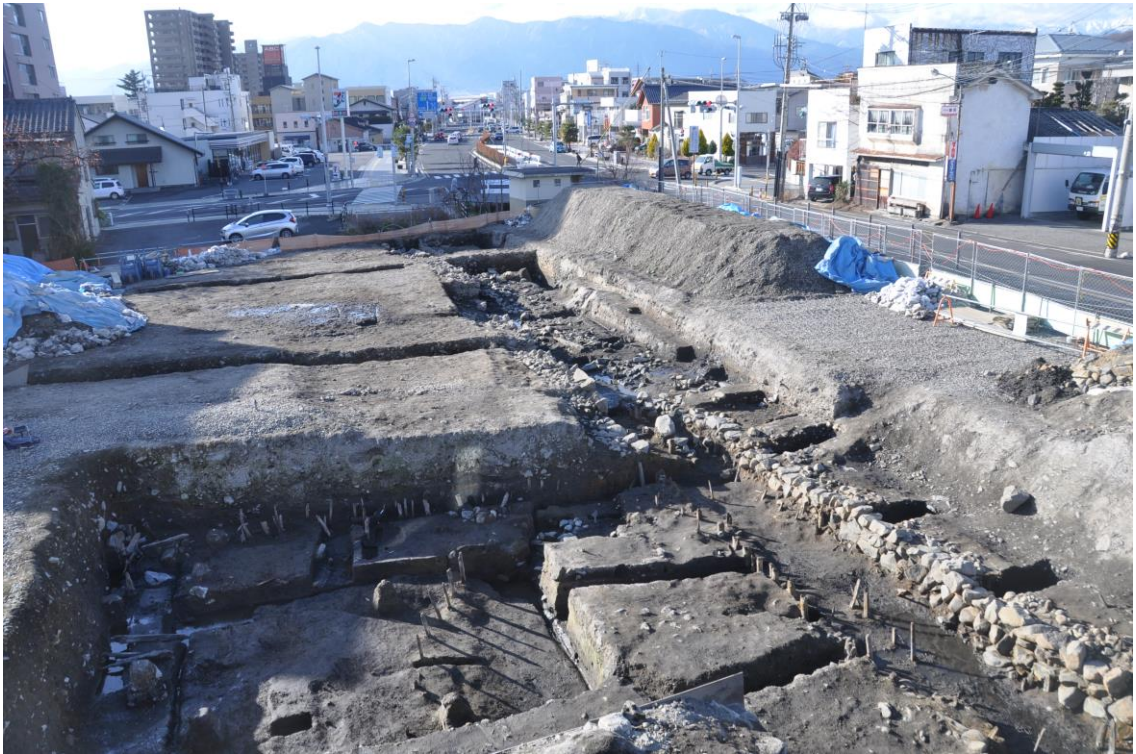
調査地全景 東から

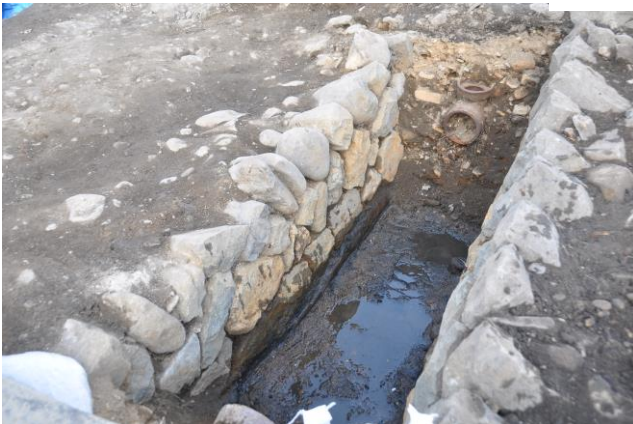
石組水路廃絶時の石組（断面に土管が見える）

- ・松本城の堀はすべて水濠 ⇒ 排水処理を施す必要がある  
今回発見された石組み水路の用途・・・外堀の水は総堀へ流す
- ・絵図に記載のある水路が実在 ⇒ 遺構として確認
- ・開設時期・・・いつ水路が設けられたのかは記録に残っていない  
松本城の築城期に設けられたものか？
- ・水路が埋められたのは？・・・下水配管図や出土遺物から昭和30年頃に埋められた

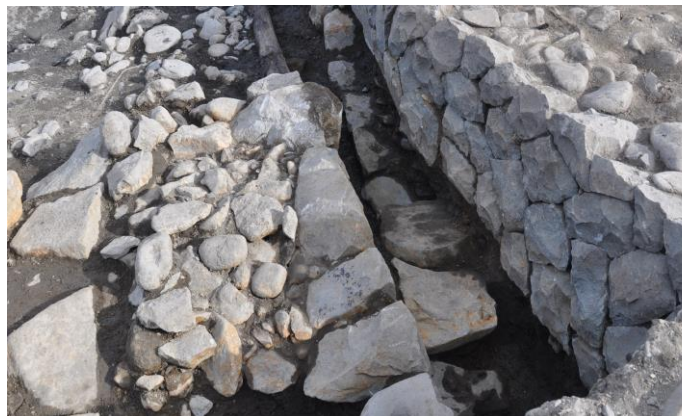
石組が複数列確認できる

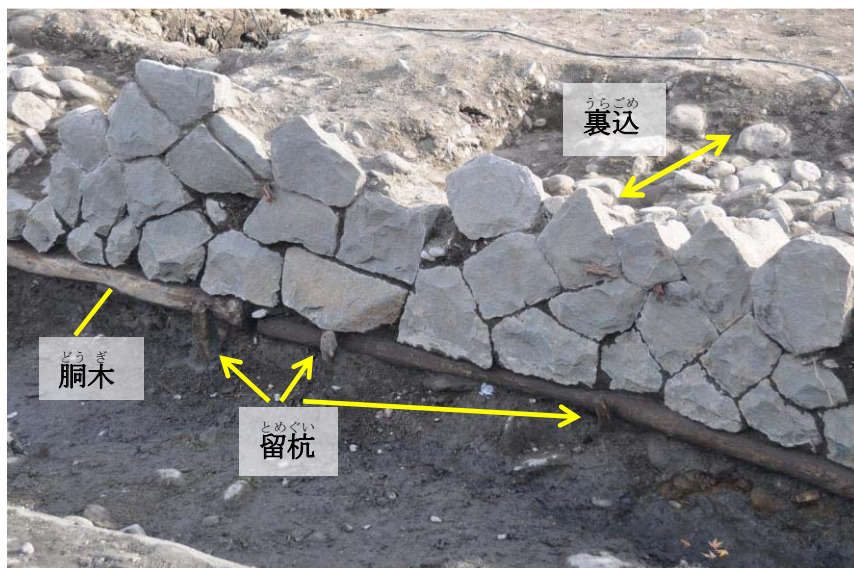
### 谷積 (落積)

石材を斜めに積み上げている石積。石材自体の重みの荷重がかかった状態で設置できるので、比較的安易に施工できる。幕末期以降に多用された石の積み方。

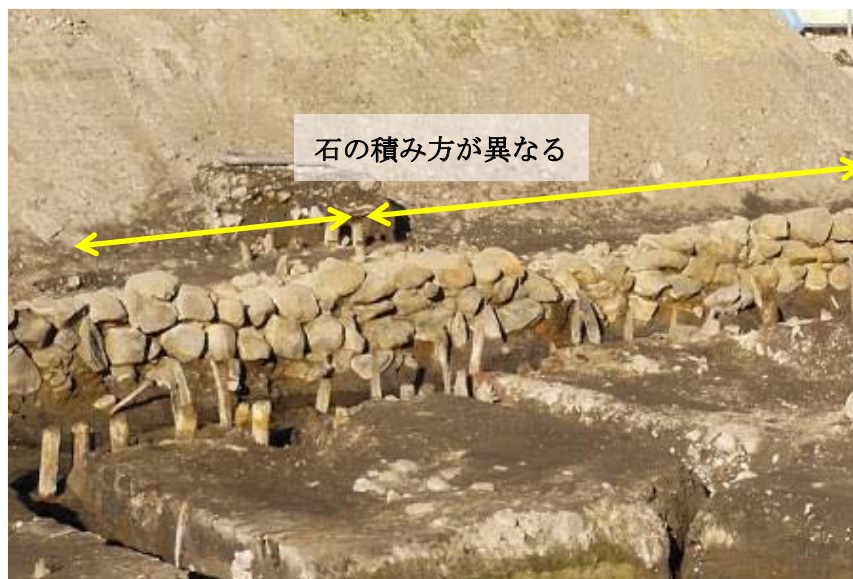
積み方にバラエティー  
同じ石列であっても  
使用している石の形・  
積み方が異なる

改修した痕跡か？

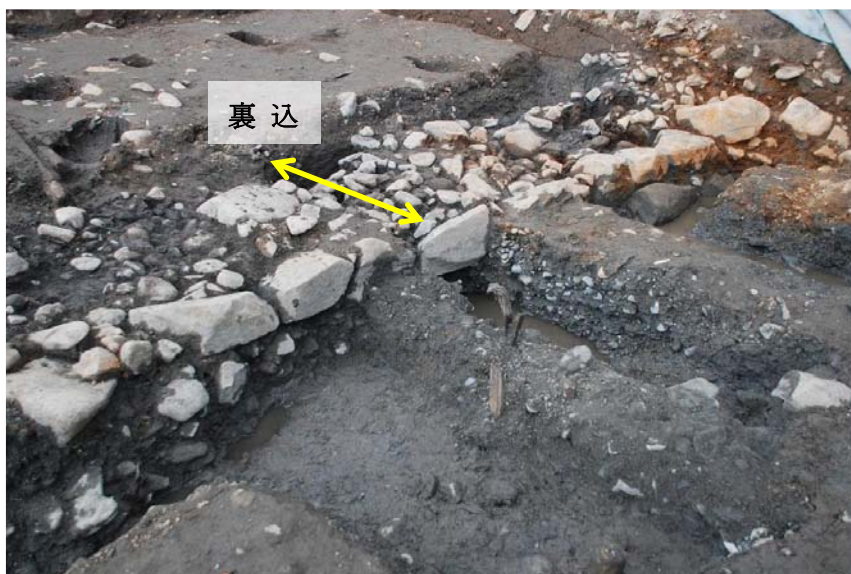
#### 裏込石

石積の背後には、排水のための裏込め石が入れられている

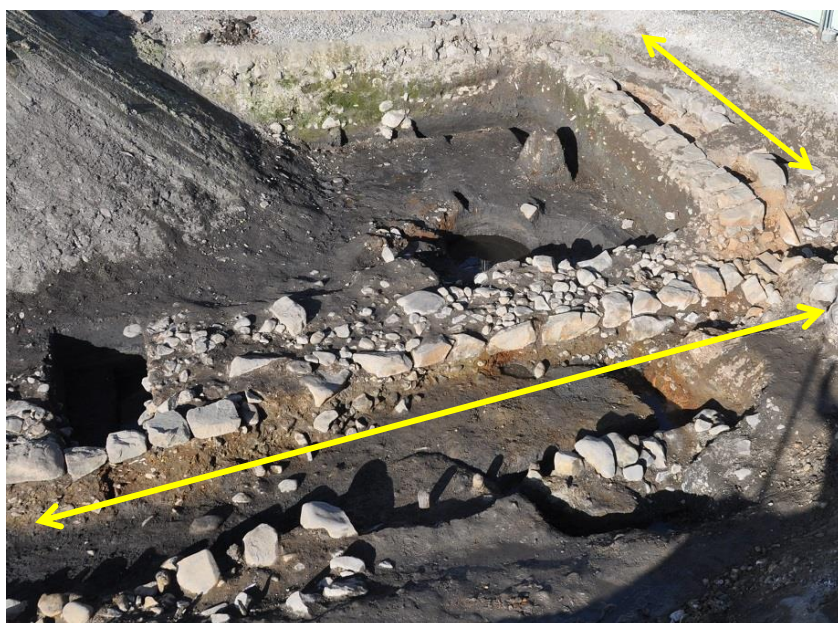
#### 直交する石組水路

外堀から総堀に堀の水を流す水路に、三の丸内の雨水排水の石組水路が直結している部分

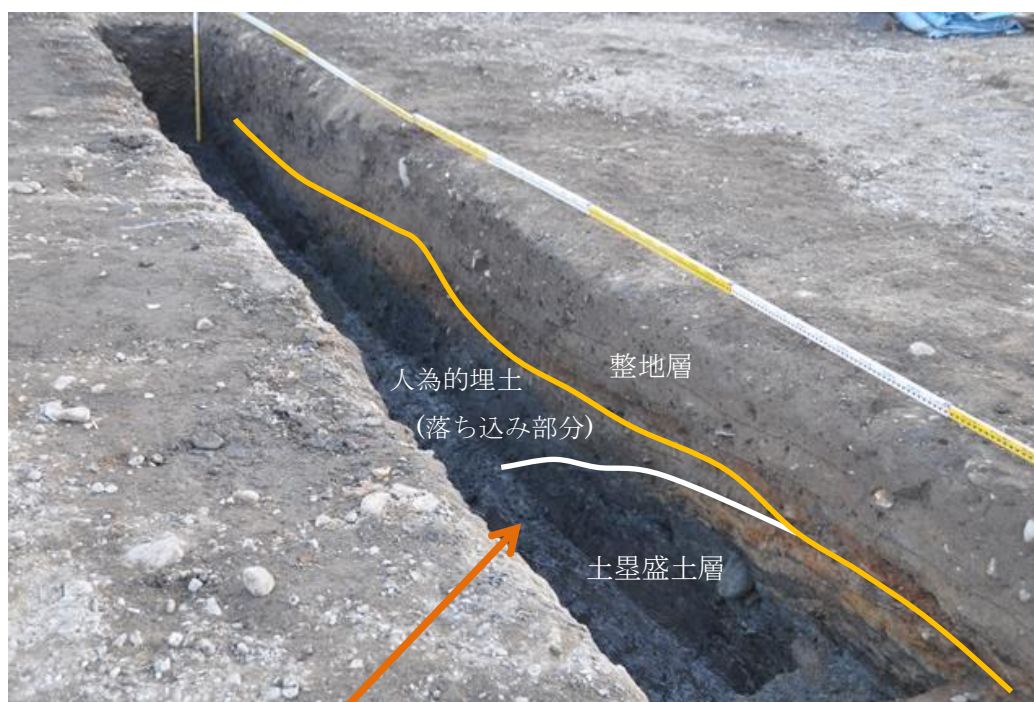
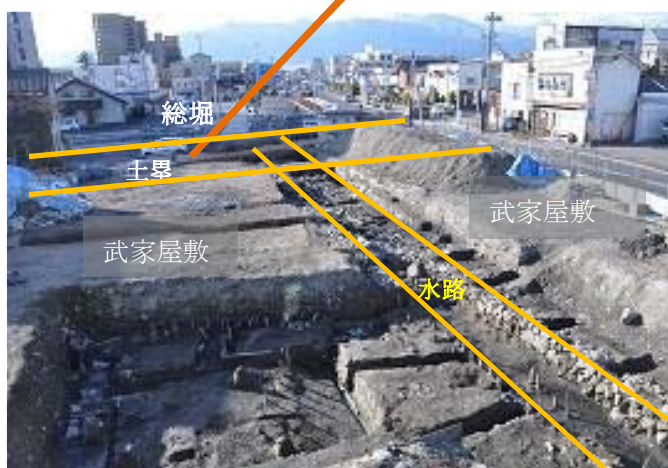
- ・調査区西端には維新时期以降に削平された総堀土塁があった。  
土塁規模：西総堀土塁公園を参考にと 幅約16m、高さ約3m
- ・土塁の基盤土をトレンチで確認したところ、予想と異なる土層を確認  
土塁構築時には、窪みまたは溝状になっていた可能性がある
- ・今後の調査で面的に広げた時に様相を確認する予定

総堀・土塁・石組水路・武家屋敷  
の位置関係 (写真奥が西側)
