# 発掘された松本 2019

## —松本市遺跡 発掘報告会—

松本市教育委員会

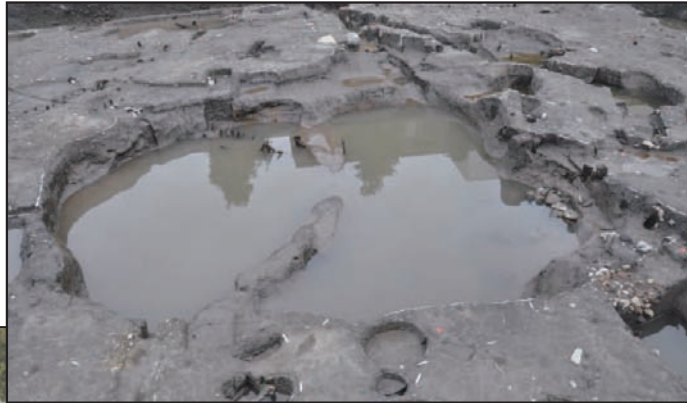
竹で造られた水道管と木製のジョイント

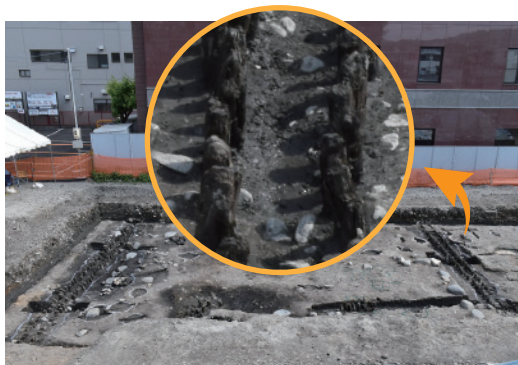
建物跡 (北から)

南北に平行にのびる2本の溝の中には、杭が2列に打ち込まれています。建物の沈下を防ぐために基礎を固めていました。

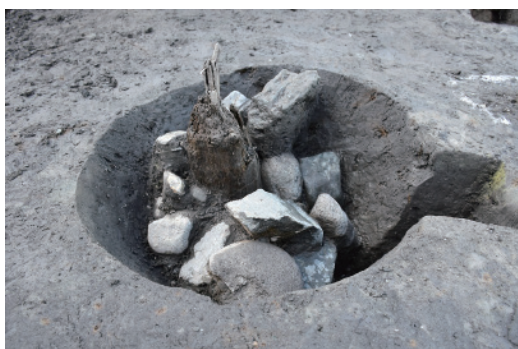
木材を検出した土坑 (東から)

木材の一部が残存しています。木材は周囲に石を入れることにより、固定していました。掘立柱建物の柱材の可能性が考えられます。

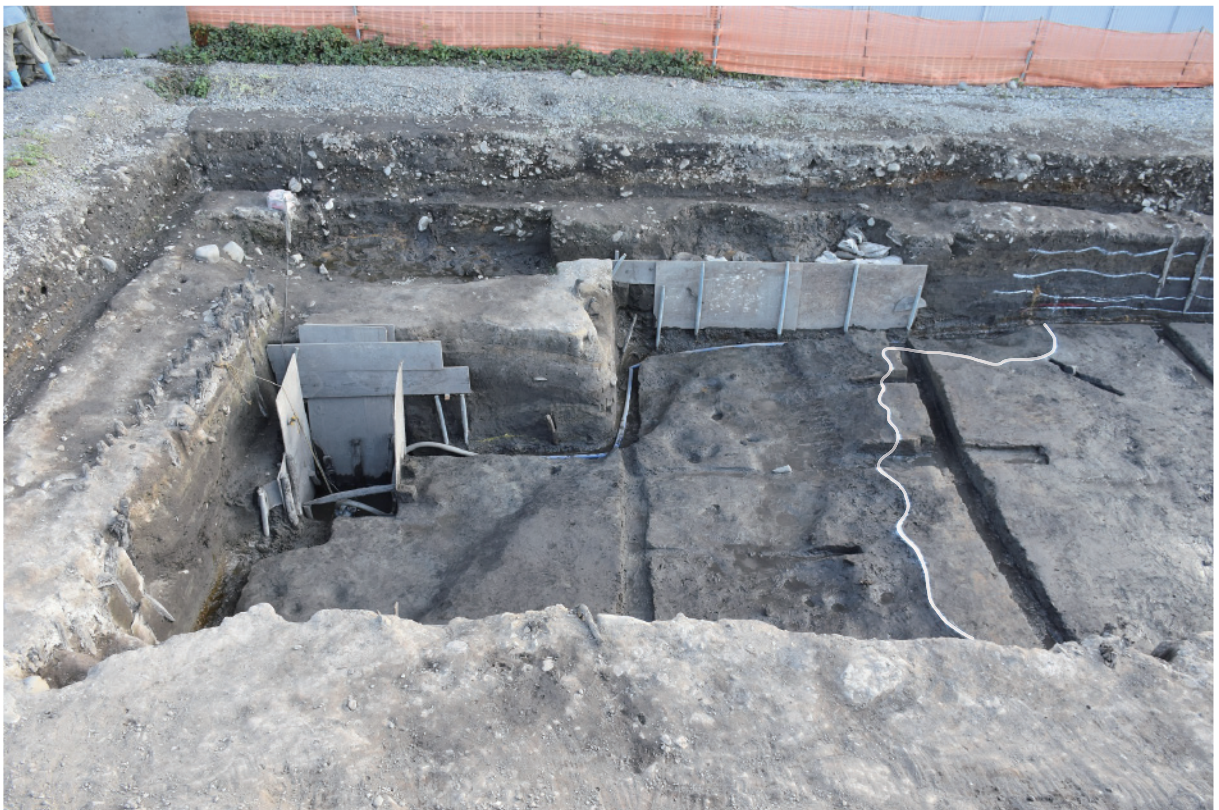
流路は、幅 6.5m、深さ 0.3m 程度で、南北方向にのびています。流路を埋めた土の様子から、流路は緩やかに水が流れていたと推測されます。流路からは、かわらけ、内耳鍋、こけら経・笹塔婆、斎串状製品、獣骨などがみつかっています。出土した遺物から、流路は 15 世紀後半から 16 世紀初頭のもものと推定されます。

流路の完掘状況（北から）

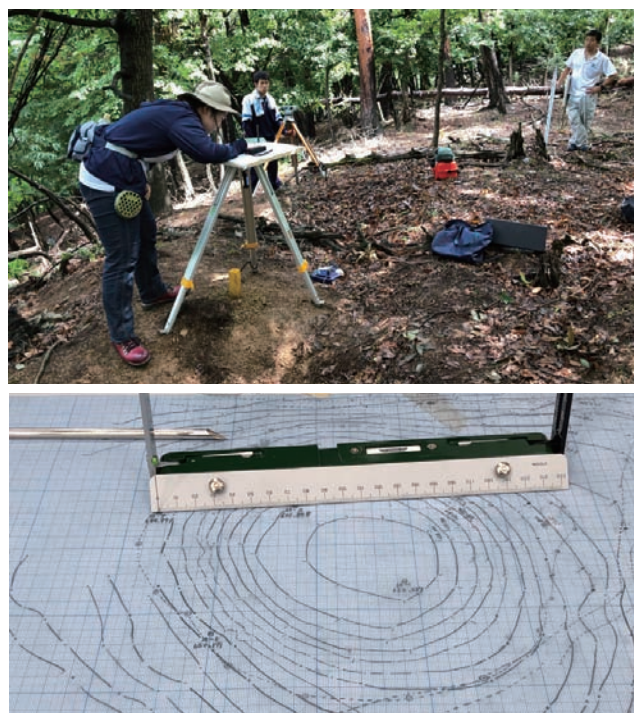
東海大学学生・院生による平板測量と図面
