史跡小笠原氏城跡保存活用計画  
(案)

2022 年  
松本市教育委員会

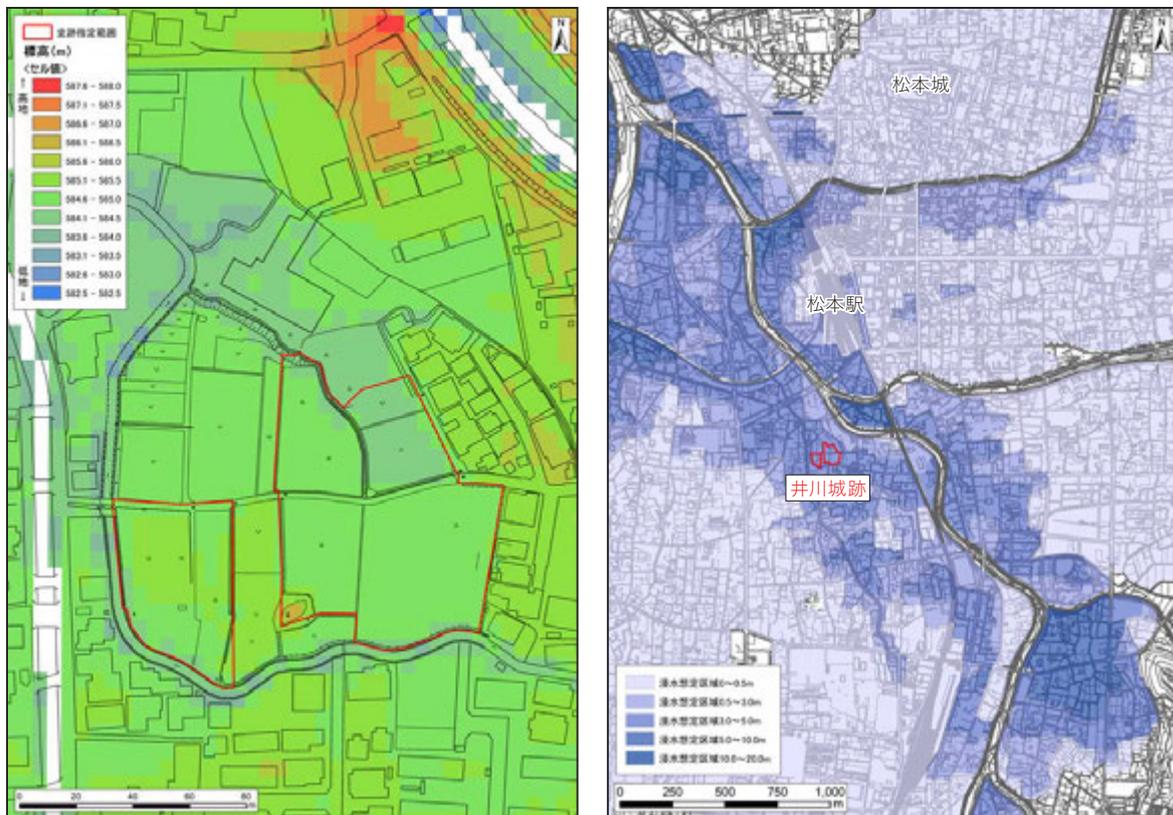
【図18】井川城跡周辺の微地形（DEM5A使用）と浸水想定区域でみる井川城跡の地形（国土数値情報使用）

井川城跡は、上述の河川が集まる低地に位置し、田川の自然堤防の西側に広がる後背湿地中の微高地（周囲より 1.0～1.5m 程高い）に、さらに盛土を行い築かれました。

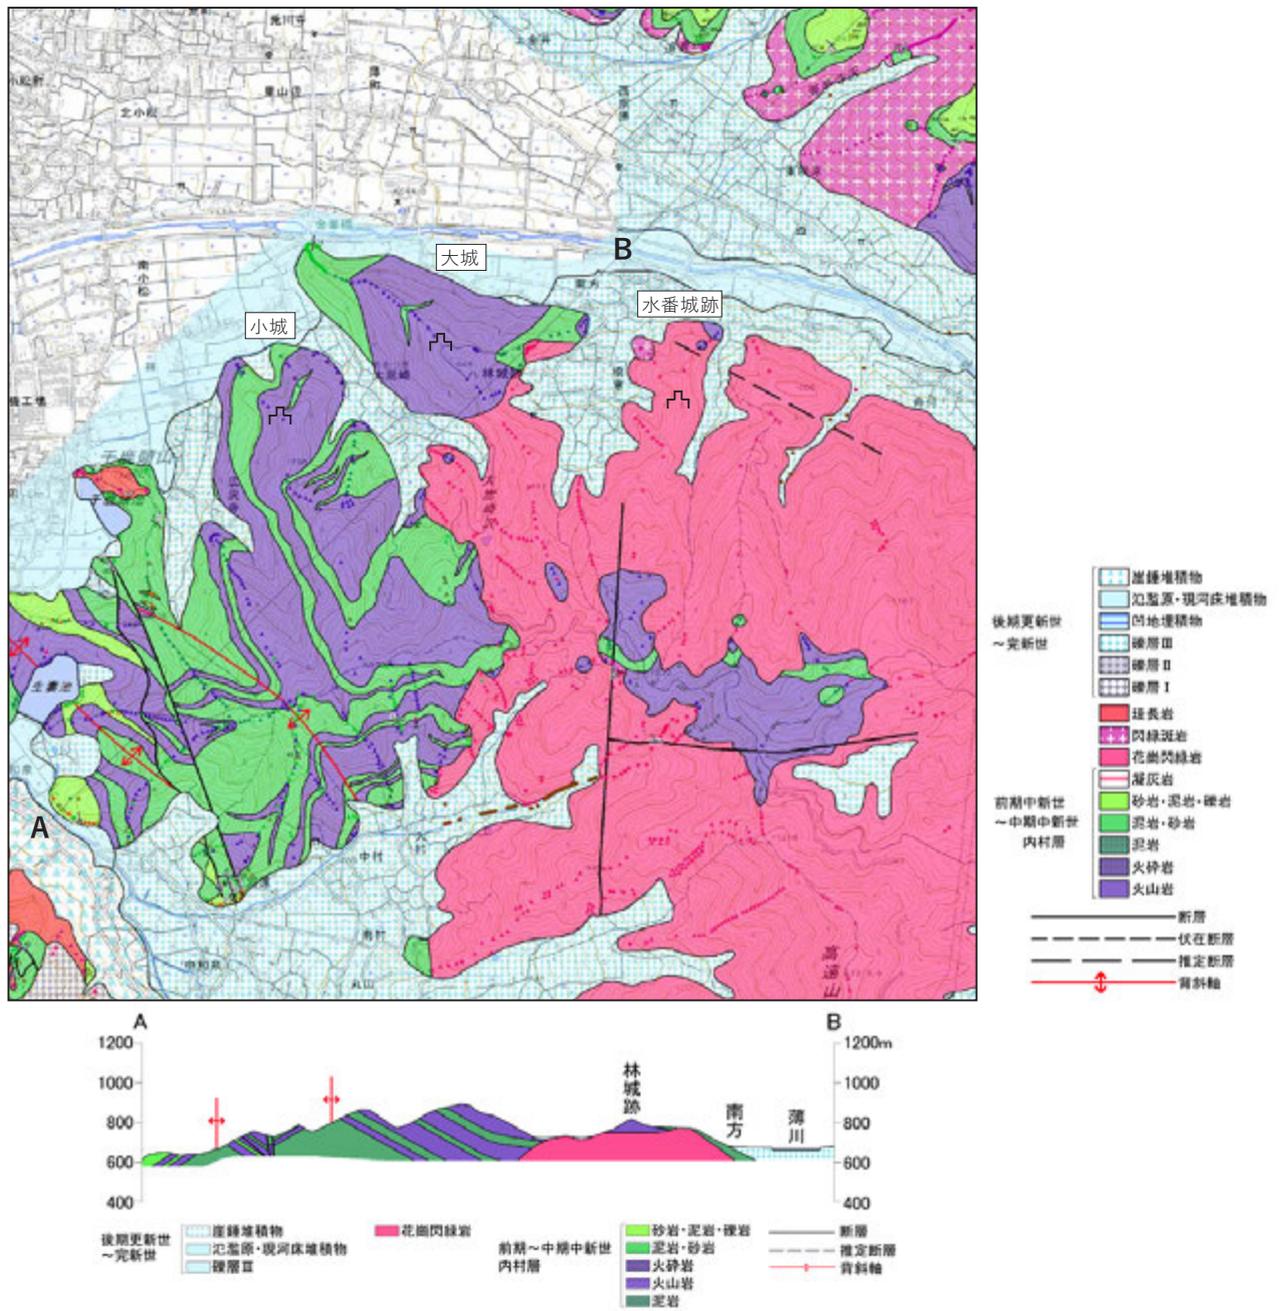
【図19】林城跡周辺地質図と断面図(小山俊滉氏作製図を一部加工)

林城跡周辺の薄川流域の山塊は、地質学的には新第三紀前期中新世～中期中新世に形成された玄武岩や安山岩、砂岩、礫岩等からなる内村層を主体とし、そこに貫入した後期中新世の閃緑斑岩や石英閃緑岩が各所に見られます。

林城跡は、盆地に面した急峻な尾根地形を利用して築られました。大城では、内村層の珪質泥岩や火山岩（安山岩など）の露頭や風化土壌が見られます。

また、小城にも同様に各所で内村層に属する岩石やその風化土壌が露出しています。

大城を含む山塊の後方、高遠山一帯には前記の新第三紀に貫入した花崗閃緑岩が広く分布し、大城の南東ではその露頭も観察できます。

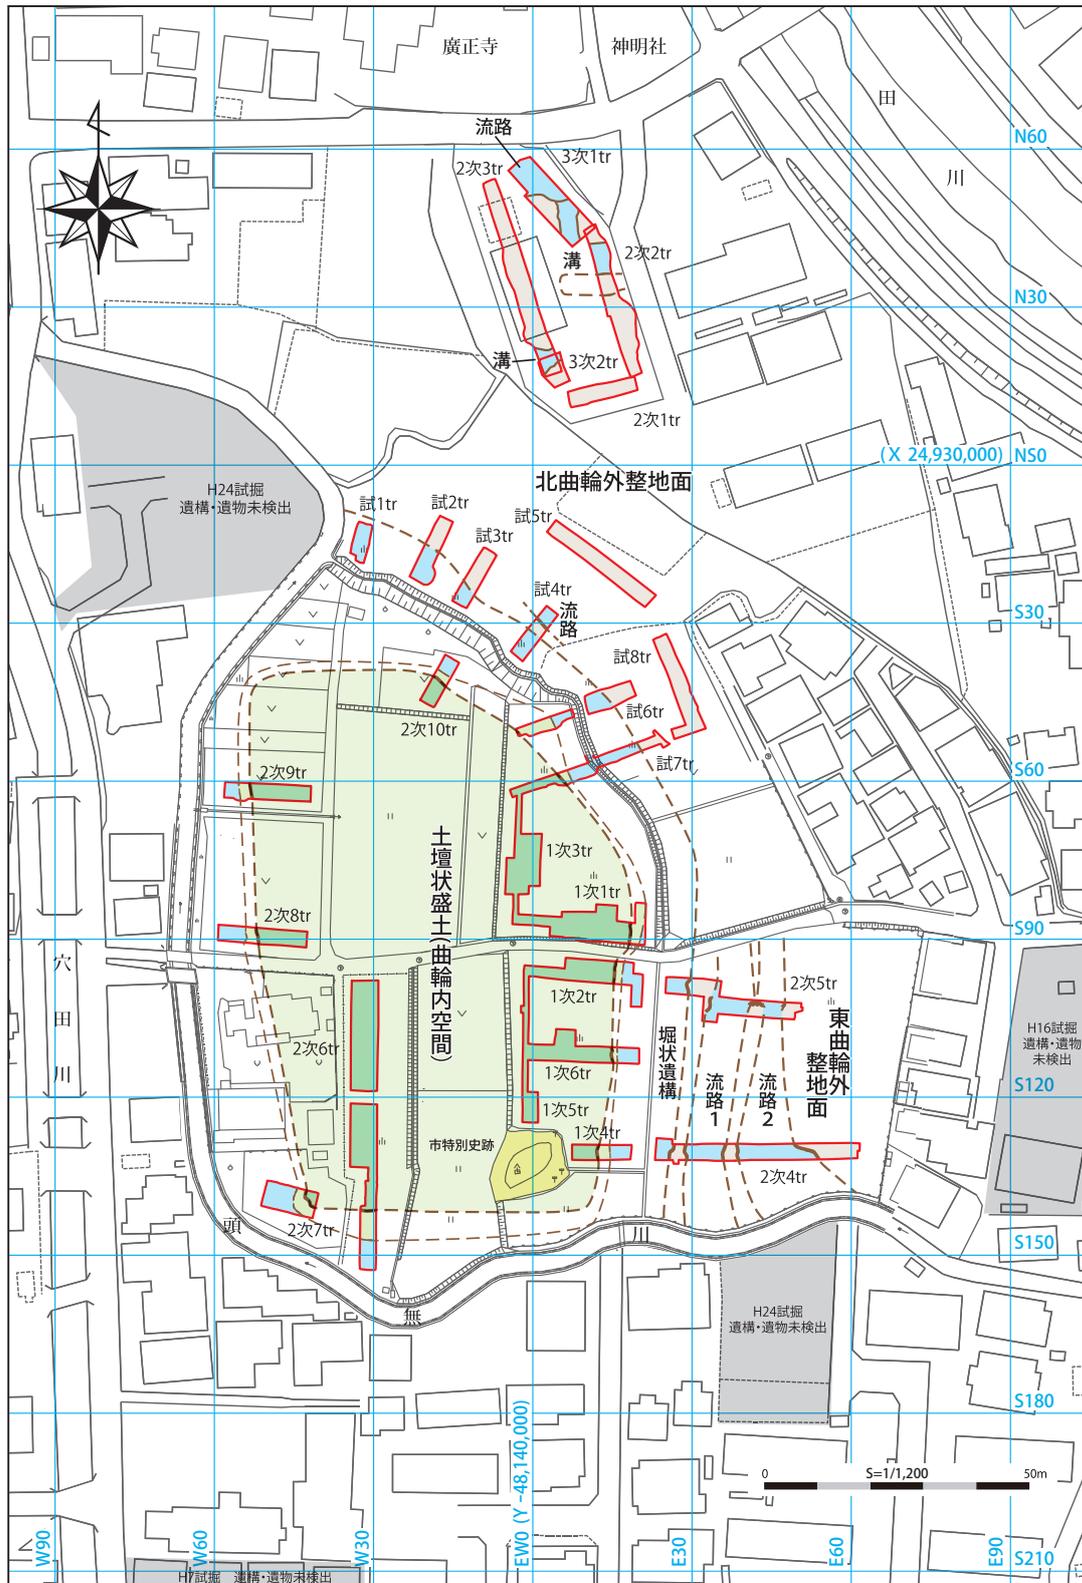
【図26】発掘調査範囲図

第3次調査では、造成面上に計画的に配された溝や、自然流路が確認され、居館跡を囲む堀状遺構の外側にも、広範囲にわたり造成が行われていたことが追認されました。

遺物は、青磁、白磁、内耳鍋などが出土したほか、溝からは、水に関わる祭祀に用いられたと推定される笹塔婆、漆椀、鹿角などが出土しました。

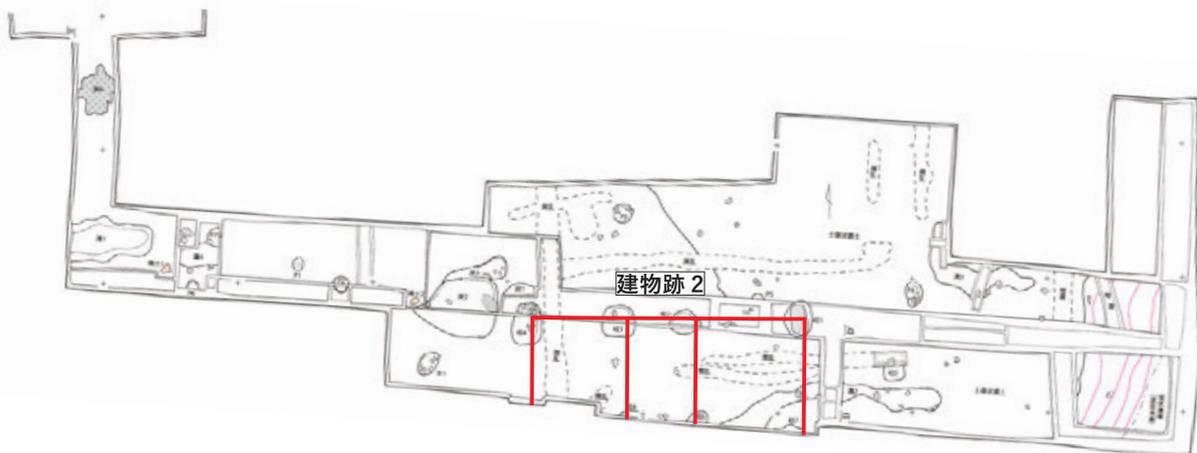
【図 27】 井川城跡建物跡詳細図

1次1トレンチ 建物跡 2

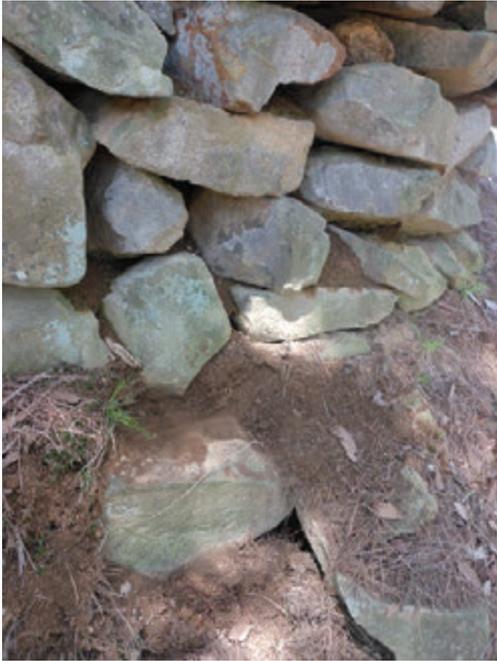
石積を支持する土台石（アゴ止め石状）

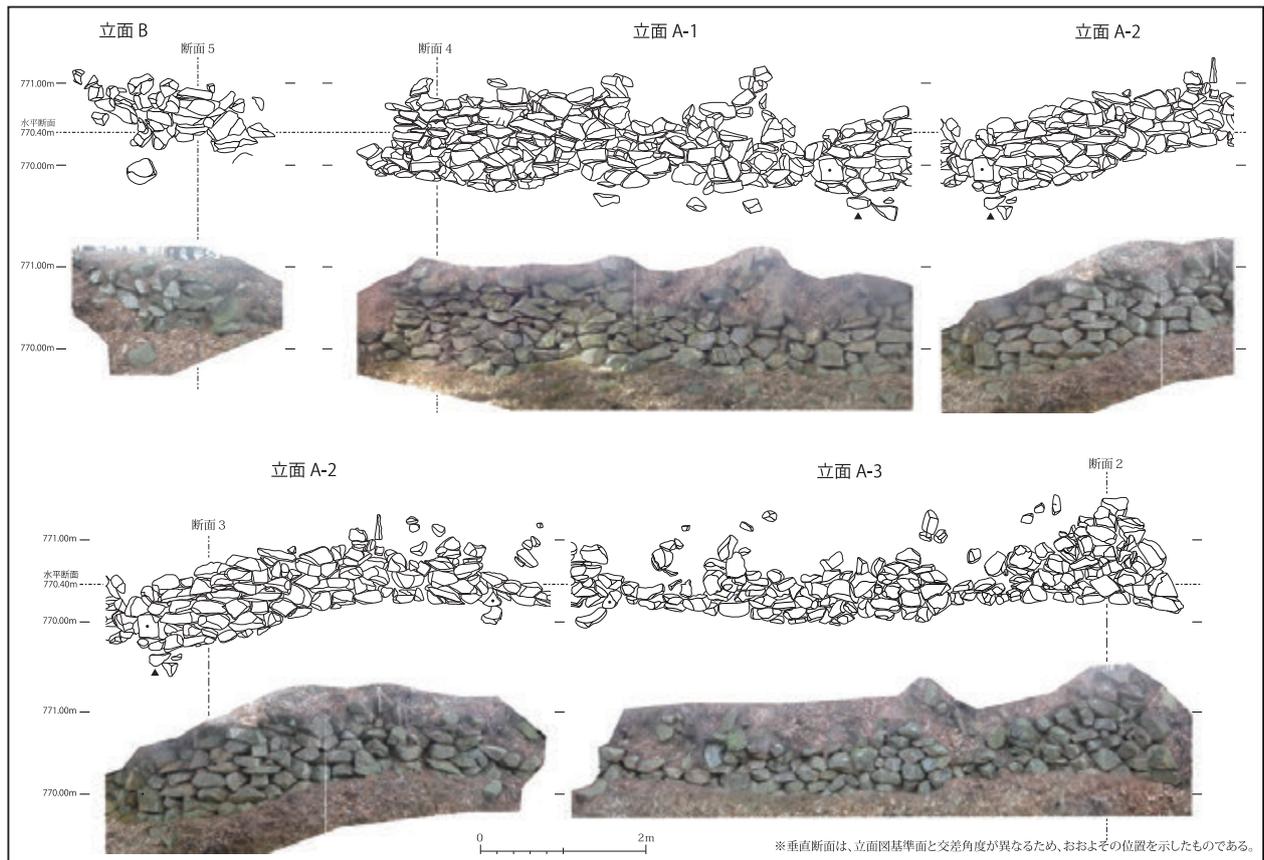
【図 30】石積立面図・立面写真

石積の基底面は、場所により高さが異なり、縄張の基本設計に基づきながら地形や造成の都合によって現地合わせを行っていることが推察されました。

石積の石材鑑定では、小城の石積に用いた石材は、大城と同様に内村層を貫く火山由来の花崗岩を主体とするほか、内村層に由来する玄武岩なども認められました。その多くは山中で調達されたものと考えられますが、河床礫は意図的に山麓から運び上げられたものとみられます。

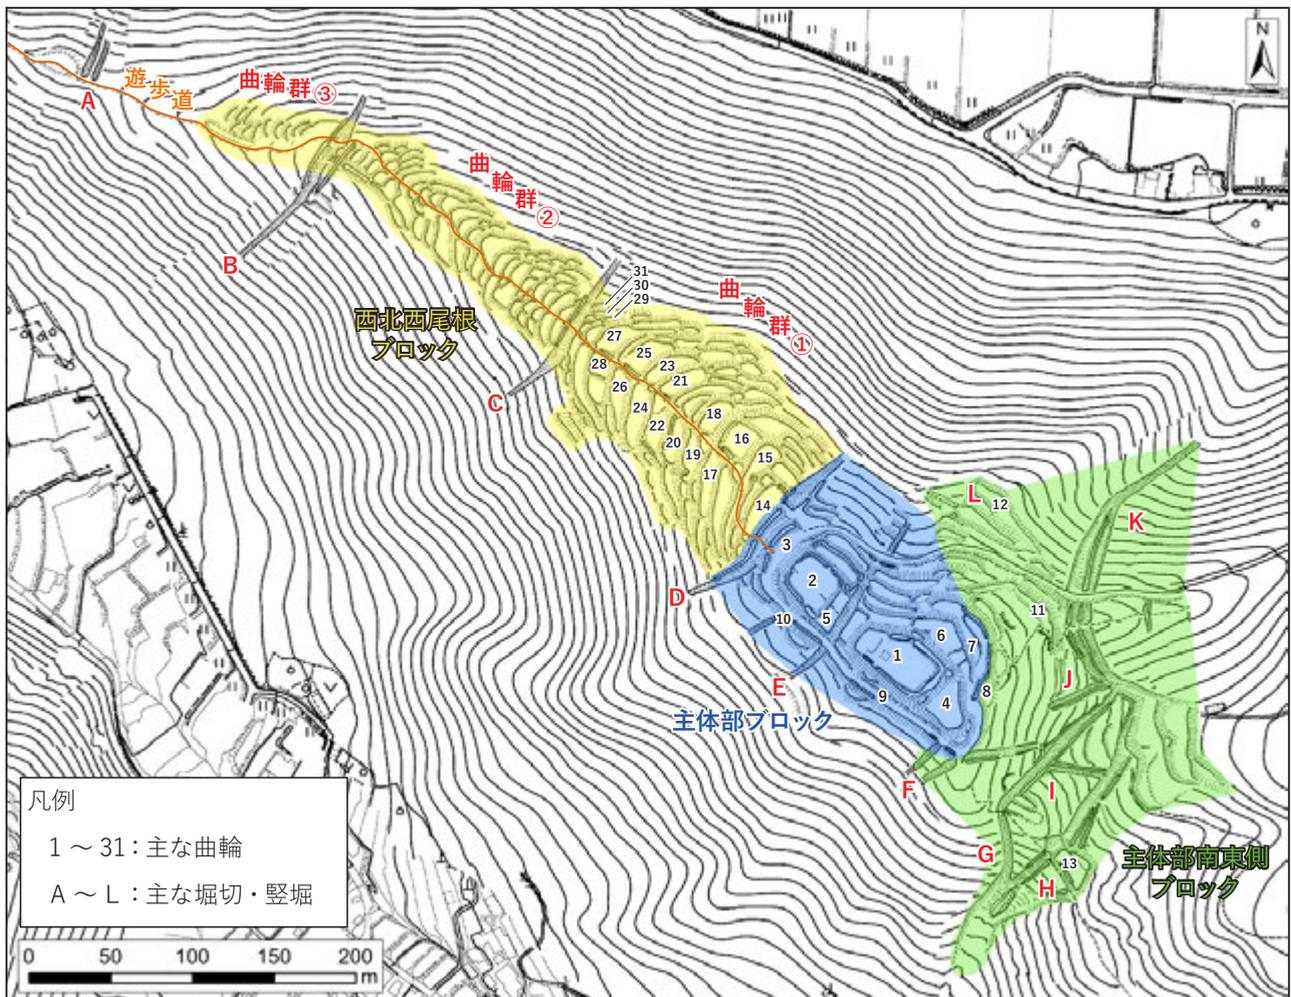
【図 31】大城区分図

大城は、標高 844m に主体部を構える山城です。城域は、約 1 km× 400m に及び、金華橋側登り口との比高差は約 200m あります。

主体部及び一部の曲輪には石積が見られ、尾根を分断する堀切のほか、主体部西北西に延びる尾根上には、無数の曲輪群が展開し、防御を固めています。

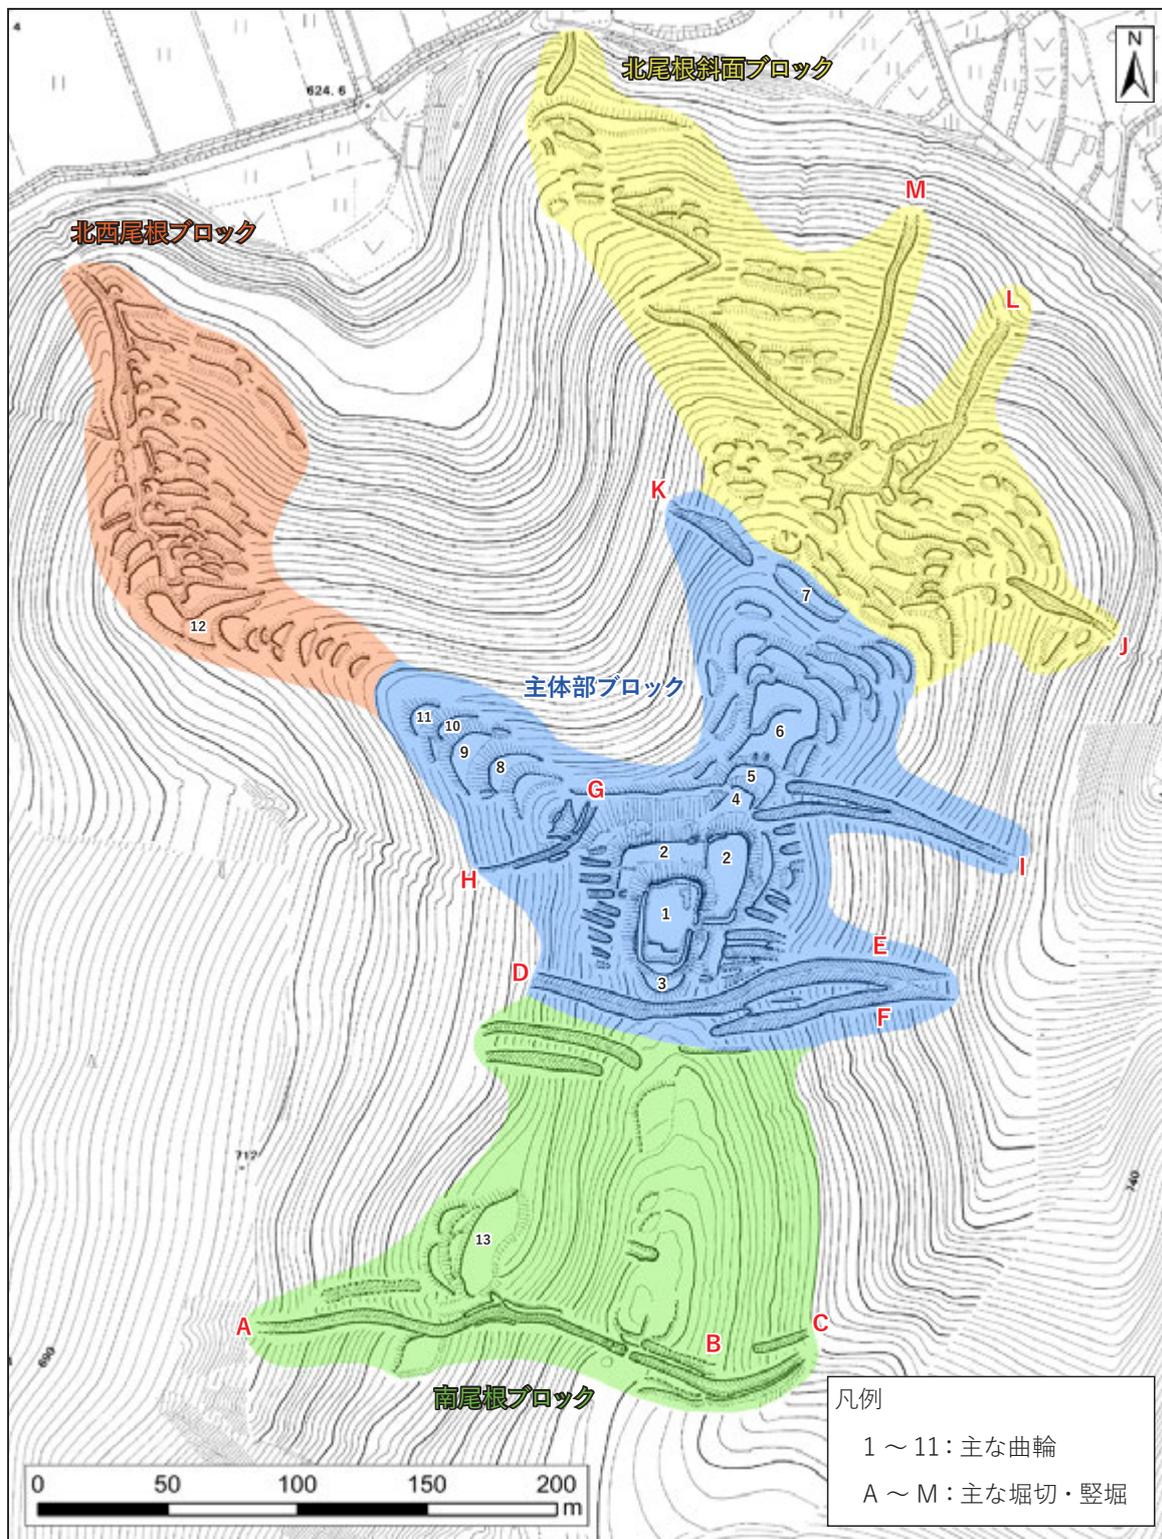
【図 35】 小城区分図

小城は、標高 774 m に主体部を構える山城で、北麓との比高差は約 150 m あります。主体部には石積が見られ、主郭（曲輪1）の東西斜面には、畝状縦堀があります。主郭（曲輪1）の南側は、堀切によって尾根を分断し、北尾根や北西尾根には、大城と同様に曲輪群が展開しています。

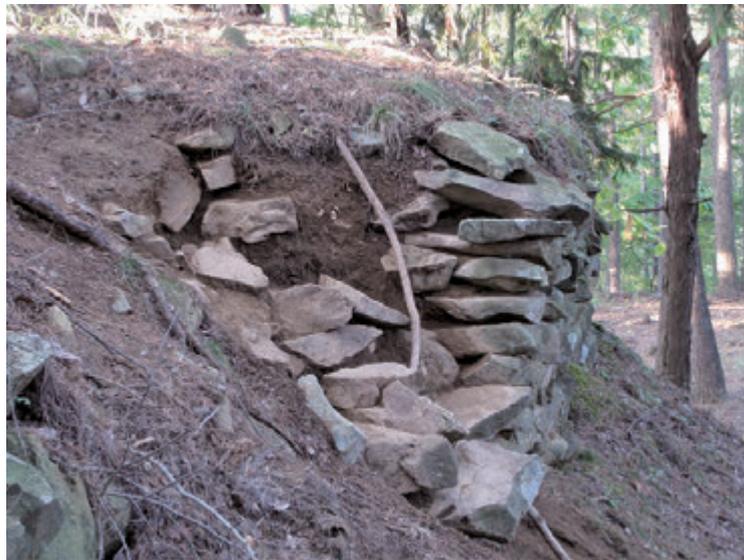
主郭の石積の高さは、概ね1～1.3 m程でほぼ垂直に積まれ、隅角部を造らずに連続させた積み方をし、背面構造に控積が確認されるなど、松本市域の山城に見られる石積の特徴をよく表しています。

控積（主郭（曲輪1）東側石積）

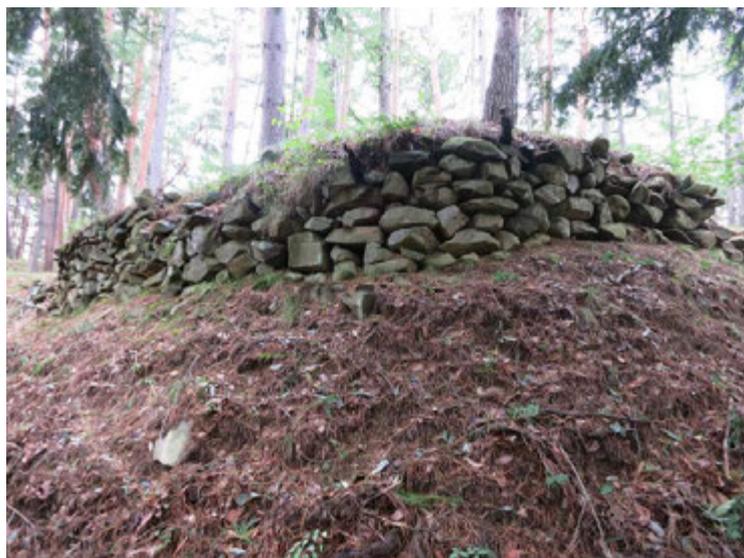
主郭（曲輪1）の石積角部  
隅角部を造らず円形に積まれている。

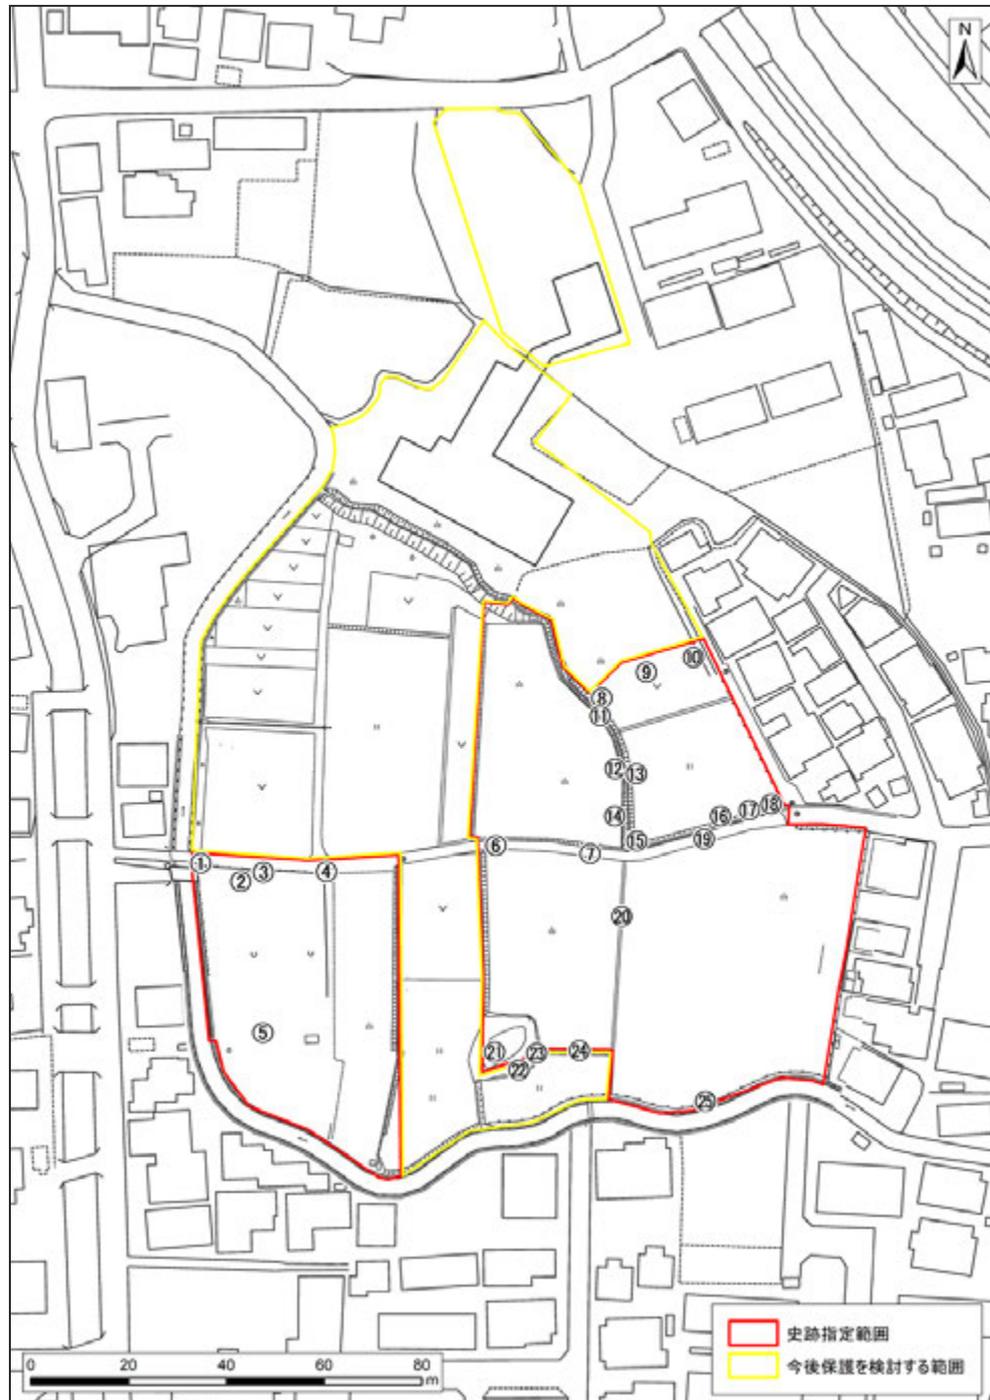
【図 43】井川城跡現況図

- ア 史跡内を通る下水道は移設が難しく、将来的に改修工事が必要となるため、これを考慮した保存活用を検討する必要があります。
- イ 史跡内を通る里道及び私道の取扱いの検討が必要です。

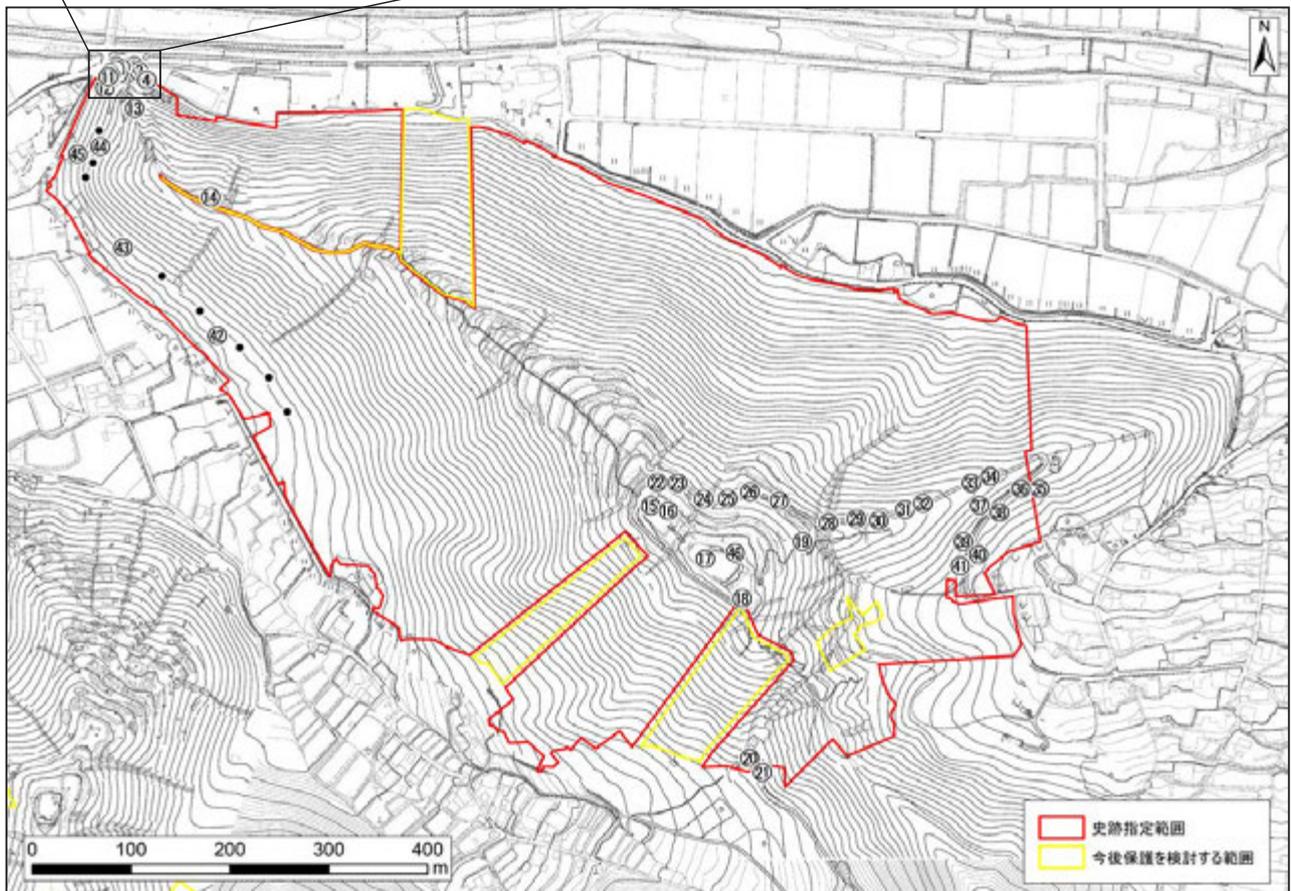
【図44】大城現況図

区分	要素	現状
A	石積	<ul style="list-style-type: none"> <li>主郭（曲輪1）を中心に石積が残ります。</li> <li>崩落したとみられる転石が所々にありますが、自然落下か破城（城を壊して廃止すること。）によるものかは不明です。</li> <li>露出した石積以外に埋没している石積があると予想されますが未調査のため不明です。</li> <li>主郭の石積の一部は、後世の改変を受けていると思われます。</li> <li>石積上に生えている樹木により、石積が毀損する危険があります。</li> </ul>
	曲輪	<p>【共通】</p> <ul style="list-style-type: none"> <li>比較的遺存状態は良好です。</li> <li>一部が藪化しており、立入ができません。</li> <li>マウンテンバイクなどの乗入れが確認されており、タイヤによる遺構の毀損の恐れがあります。</li> </ul> <p>【西北西尾根ブロック】</p> <ul style="list-style-type: none"> <li>遊歩道により、遺構の一部が改変されています。</li> </ul> <p>【主体部ブロック】</p> <ul style="list-style-type: none"> <li>林道開削により曲輪 3、9、10 を中心に改変された痕跡が見られます。</li> <li>主郭、曲輪 2、5 を中心に神社造営などによる遺構の改変が見られます。</li> </ul>
	切岸	<ul style="list-style-type: none"> <li>落ち葉や土砂の堆積により、本来の形状がわかりにくくなっています。</li> <li>切岸に樹木が生えているところがあり、遺構に影響を与えている可能性があります。</li> </ul>
	土塁	<ul style="list-style-type: none"> <li>神社造営などにより土塁の一部が改変を受けた可能性があります。</li> <li>林道や遊歩道の開設により曲輪 3 の土塁が一部削平されています。</li> <li>土塁上に樹木が生えているところがあり、倒木により遺構が毀損する恐れがあります。</li> </ul>

堀切・豎堀	<ul style="list-style-type: none"> <li>全体的に落ち葉や土砂の堆積により、本来の形状がわかりにくくなっています。</li> <li>堀切 C、D、E には土橋が見られますが、元々存在するものか後世の開道に伴う改変によるものかは未調査であるため不明です。</li> <li>堀切 E、K は、林道開削時に改変を受けています。</li> </ul>
	井戸跡	<ul style="list-style-type: none"> <li>内部に石積が見られます。</li> <li>井戸背面に土砂崩落防止のための木製の囲いが設置されています。</li> </ul>
	自然地形	<ul style="list-style-type: none"> <li>城郭と一体を成す自然地形には、私道等を除き、大きな改変は見られません。</li> </ul>
	その他露出遺構	<ul style="list-style-type: none"> <li>現状では把握されていない、城内通路等の城郭に伴う遺構が残存している可能性があります。</li> </ul>
	地下遺構及び遺物	<ul style="list-style-type: none"> <li>史跡内の大半が未調査であり、状況は不明です。</li> </ul>
B(I)	サイン類	<ul style="list-style-type: none"> <li>整備の現状課題を参照</li> </ul>
	森林（保安林及び地域森林計画対象林）	<ul style="list-style-type: none"> <li>対象範囲は図 10 を参照</li> <li>史跡からの眺望や、遺構の景観を損ねている樹木があります。</li> </ul>
	落石防護施設	<ul style="list-style-type: none"> <li>地域住民の安全のため設置されています。</li> </ul>
	遊歩道・見学路	<ul style="list-style-type: none"> <li>市が所管する遊歩道と住民が整備した見学路があります。</li> <li>遊歩道を雨水が流下し、浸食による遺構破壊が進んでいます。</li> <li>詳細は整備の現状・課題を参照</li> </ul>

B(II)	神社跡	<ul style="list-style-type: none"> <li>• 神社に関係すると思われる石段や礎石が残っています。</li> </ul>
	市道	<ul style="list-style-type: none"> <li>• 橋倉集落側から市道が通っています。</li> <li>• 山側の法面の一部の浸食が進み、崩落の恐れがあります。</li> </ul>
	私道	<ul style="list-style-type: none"> <li>• 市道終点から曲輪3に通じる林道が通っています。</li> </ul>
	東屋	<ul style="list-style-type: none"> <li>• 主郭（曲輪1）、曲輪2、堂平に東屋が設置されています。</li> </ul>
	ベンチ	<ul style="list-style-type: none"> <li>• 管理者の不明なベンチが設置されており、劣化が進んでいます。</li> </ul>
	排水溝	<ul style="list-style-type: none"> <li>• 私道に排水溝が掘られています。</li> </ul>
	軍事工場関連跡	<ul style="list-style-type: none"> <li>• 第2次世界大戦時に造られた軍事工場や建設に伴う痕跡が見られます。</li> </ul>
	その他建築物及び工作物	<ul style="list-style-type: none"> <li>• 土地所有者により小屋や有刺鉄線等が設置されています。</li> </ul>
C(I)	保護を検討する範囲に含まれる遺構及び遺物	<ul style="list-style-type: none"> <li>• 曲輪や切岸、塹壕などの遺構が残っています。</li> <li>• 一部遊歩道や見学路が通っています。</li> <li>• 一部県史跡の範囲があります。</li> <li>• 無番地や所有者不明地があります。</li> </ul>

- ア 石積は崩落するおそれがあることから、測量調査などを実施し、現状の記録を残す必要があります。また、崩落など毀損のおそれがある部分については、崩落防止ネットを設置するなど、現状維持の方法を検討するとともに、修理や復元を視野に入れた対策も検討する必要があります。
- イ 遺構の毀損を防ぐために、見学ルートの設定や、史跡内への私道を使った車両の乗入れについて関係者と協議を行う必要があります。また、指定地内での自転車など遺構を破壊するおそれのある乗物や行為についても対応を検討する必要があります。
- ウ 遺構の保存管理に支障のある樹木や、史跡の景観を損なう樹木については、実態の調査を行うなどし、樹木管理の方法を定め、伐採後に遺構に与える影響や史跡からの眺望を考慮しつつ枝払いや計画的な伐採などを検討する必要があります。しかし、すでに石積などの遺構に影響を与えている樹木については、遺構保護のため速やかな伐採が必要です。
- エ 松くい虫の被害木をはじめとした倒木による遺構の毀損を防ぐため、被害木の伐採や、伐倒駆除を行う必要があります。
- オ 伐倒駆除又は伐採後に残置された被害木は、史跡の景観を阻害する要因になっており、搬出等適切な処置を検討する必要があります。
- カ 有価木の伐採は、地権者の意向確認と同意が必要となることから、樹木管理の方法を定め、対応を協議する必要があります。
- キ 雨水等の流水による浸食により、遊歩道や遺構が毀損するおそれがあるため、遺構保護のための対応を検討する必要があります。
- ク 市道の山側法面の侵食が進んでおり遺構に影響を及ぼすおそれがあるため、遺構保護のための対応を検討する必要があります。

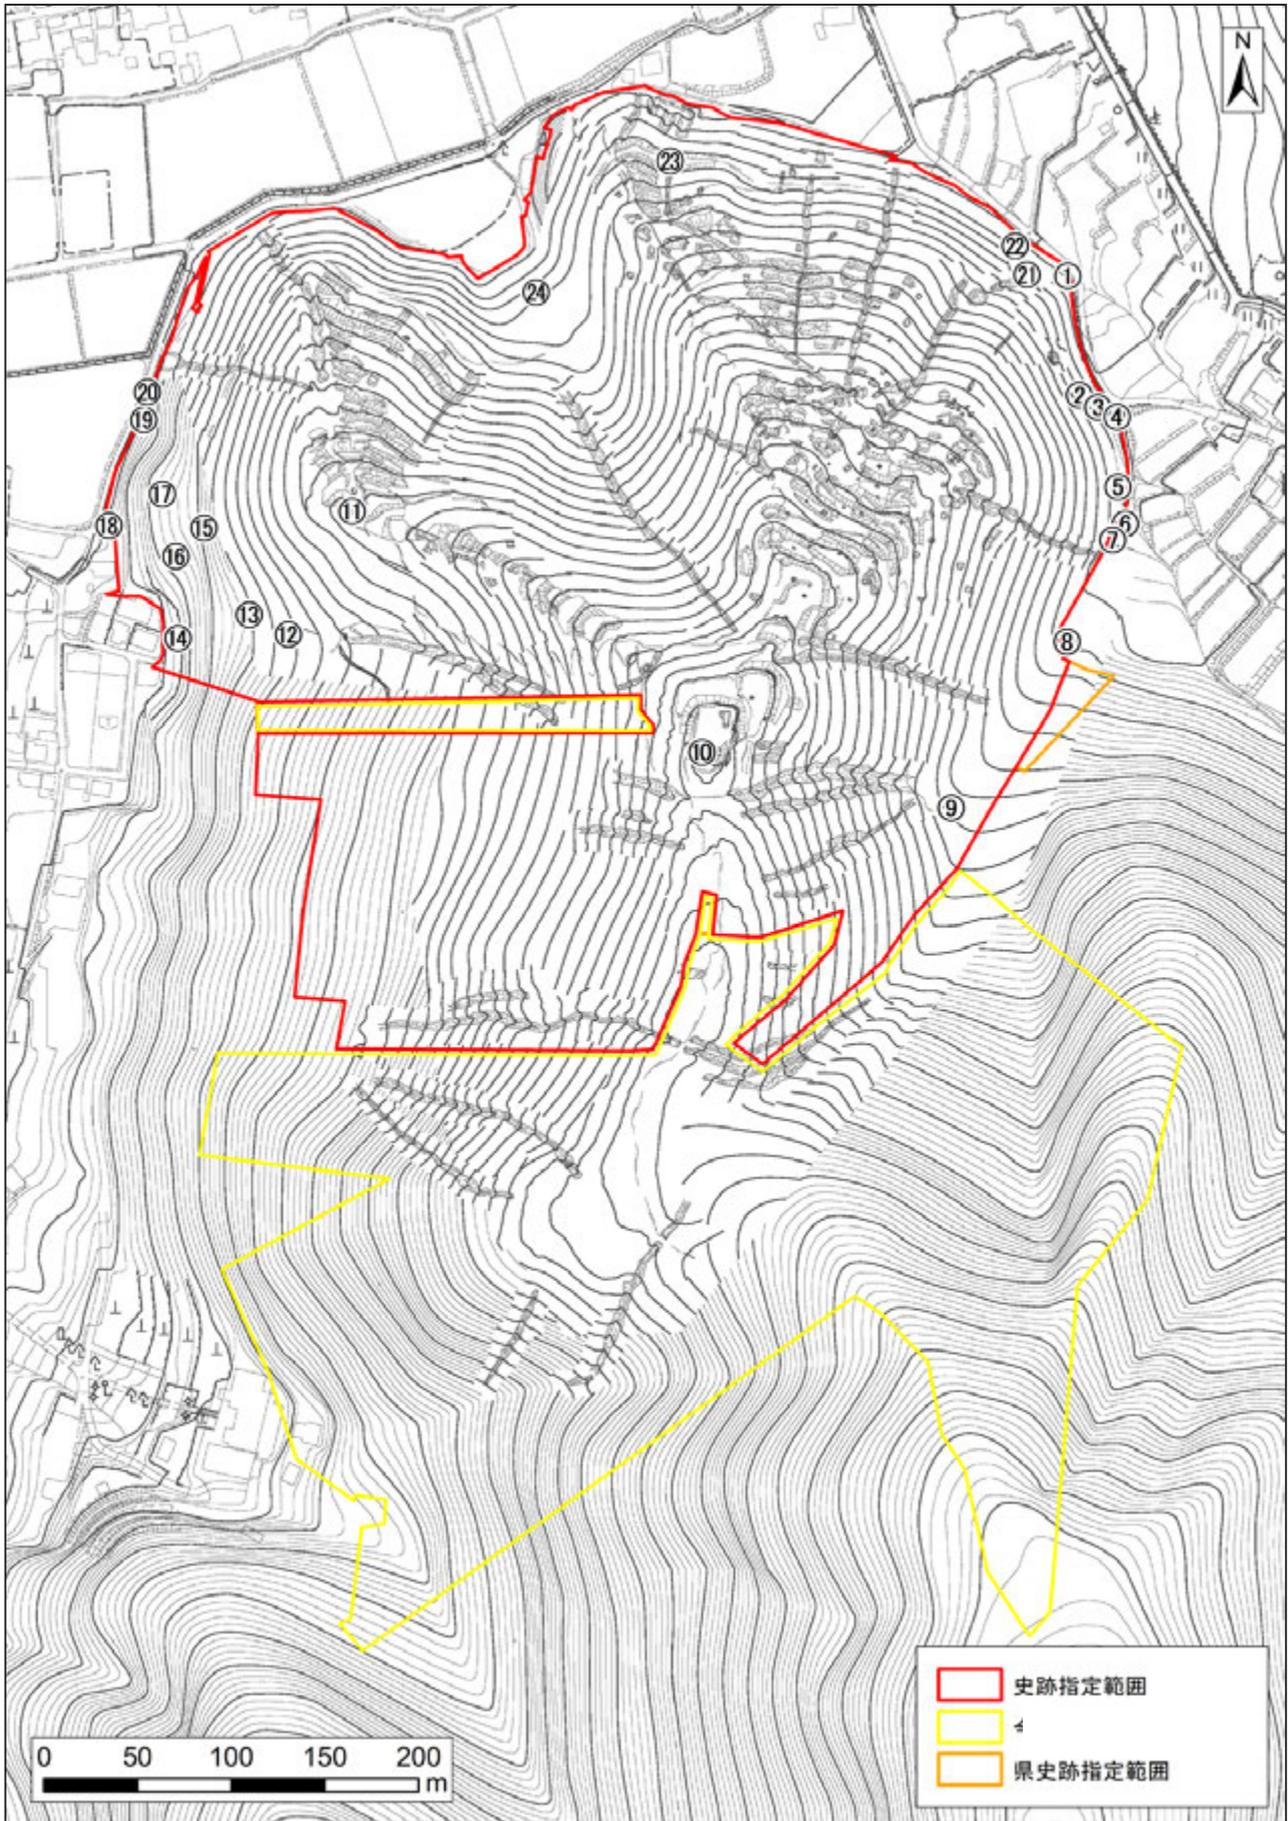
【図 45】小城現況図

区分	要素	現状
A	石積	<ul style="list-style-type: none"> <li>主郭（曲輪 1）、曲輪 2 を中心に石積が残りますが、石積の下方には崩落したとみられる転石がありますが、自然落下か破城によるものかは不明です。</li> <li>石積上に樹木が生え、倒木により毀損する恐れがあります。</li> <li>露出した石積以外に埋没している石積があると予想されますが、未調査のため不明です。</li> </ul>
	曲輪	<ul style="list-style-type: none"> <li>比較的遺存状態は良好です。</li> <li>主郭（曲輪 1）に後世のものと思われる改変が見られます。</li> </ul>
	切岸	<ul style="list-style-type: none"> <li>落ち葉の堆積で形状がわかりにくくなっています。</li> <li>切岸に樹木が生えているところがあります。</li> </ul>
	土塁	<ul style="list-style-type: none"> <li>土塁上に樹木が生えているところがあり、倒木により遺構が毀損する恐れがあります。</li> </ul>
	堀切・豎堀	<ul style="list-style-type: none"> <li>全体的に土と落ち葉の堆積で形状がわかりにくくなっています。</li> </ul>
	井戸跡	<ul style="list-style-type: none"> <li>カマ（地獄の釜）と呼ばれる溜め井戸があります。</li> <li>転落防止のため木材などで覆われています。</li> </ul>
	自然地形	<ul style="list-style-type: none"> <li>城郭と一体を成す自然地形には、大きな改変は見られません。</li> </ul>
	その他露出遺構	<ul style="list-style-type: none"> <li>現状では把握されていない、城内通路等の城郭に伴う遺構が残存している可能性があります。</li> </ul>

地下遺構及び遺物	<ul style="list-style-type: none"> <li>主郭（曲輪 1）を除く部分が未調査であり、遺構や遺物の存在などは不明です。なお、主郭（曲輪 1）も部分的な調査のため全体的な状況は不明です。</li> </ul>
B(I)	サイン類	<ul style="list-style-type: none"> <li>整備の現状・課題を参照</li> </ul>
	森林（保安林及び地域森林計画対象林）	<ul style="list-style-type: none"> <li>指定範囲は図 10 を参照</li> <li>史跡からの眺望や、遺構の景観を損ねている樹木があります。</li> </ul>
	落石防護施設	<ul style="list-style-type: none"> <li>地域住民の安全のため設置されています。</li> </ul>
	見学路	<ul style="list-style-type: none"> <li>整備の現状・課題を参照</li> </ul>
B(II)	後世の石積	<ul style="list-style-type: none"> <li>主郭（曲輪 1）及び南尾根ブロックの堀切内に後世のものと思われる石積が残っています。</li> <li>廣澤寺側からの見学路上の耕作地跡に石積が残っています。</li> </ul>
	鹿柵	<ul style="list-style-type: none"> <li>獣害保護のために山麓に設置されています。</li> </ul>
	ベンチ	<ul style="list-style-type: none"> <li>大嵩崎集落側登り口から続く見学路にベンチが設置されています。</li> </ul>
	祠	<ul style="list-style-type: none"> <li>曲輪 12 に土地所有者が祀った祝殿が建っています。</li> </ul>
	軍事工場関連跡	<ul style="list-style-type: none"> <li>第 2 次世界大戦時に造られた軍事工場や建設に伴う痕跡が見られます。</li> </ul>

C(I)	保護を検討する範囲に含まれる遺構及び遺物	<ul style="list-style-type: none"> <li>豎堀などの遺構が残っています。</li> <li>一部県史跡の範囲があります。</li> <li>無番地や所有者不明地があります。</li> </ul>
