# 史跡小笠原氏城跡保存活用計画 (案)

2022 年  
松本市教育委員会

- 1 本書は、長野県松本市に所在する史跡小笠原氏城跡 井川城跡 林城跡の保存活用計画書（以下「本計画」という。）です。
- 2 小笠原氏城跡には、同名の長野県史跡が存在します。両者を区別するため、本書中では国指定を「史跡」、長野県指定を「県史跡」と表記します。  
なお、各史跡の構成は以下のとおりです。
  - (1) 史跡 小笠原氏城跡（おがさわらししろあと）井川城跡、林城跡（大城・小城）
  - (2) 長野県史跡 小笠原氏城跡（おがさわらしじょうあと）林城跡（大城の一部）、埴原城跡、山家城跡、桐原城跡
- 3 史跡小笠原氏城跡のうち、林城跡は大城と小城の2城跡で構成されているため、本計画において、個別に示す場合には、大城、小城と表記し、併せて呼称する場合には、林城跡と表記します。なお、引用元に林大（小）城あるいは林大（小）城跡等の呼称がある場合は、引用元の表記のままとしています。
- 4 保存活用計画策定事業は、松本市教育委員会が史跡等保存活用計画等策定費国庫補助金の交付を受け、令和2年度（2020年度）から令和3年度（2021年度）の2か年で実施しました。
- 5 本計画策定に当たり、史跡小笠原氏城跡保存活用計画策定委員会、文化庁文化財第二課、長野県教育委員会文化財・生涯学習課の指導及び助言を受けました。
- 6 計画の執筆・編集並びに事業に係る事務は、松本市教育委員会文化財課で行い、関連業務の一部を株式会社パスコに委託しました。

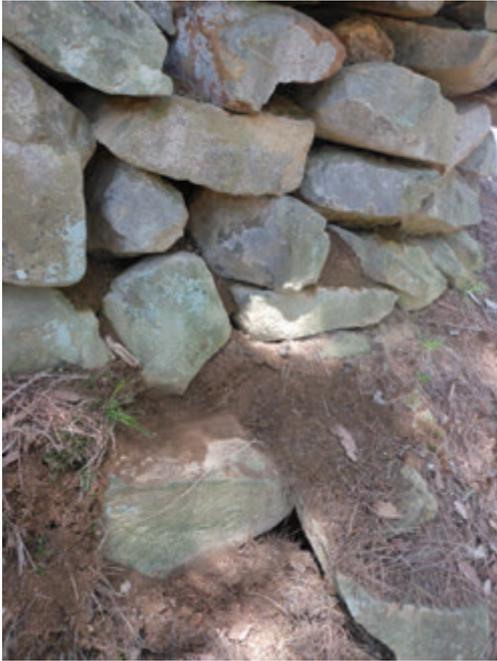
石積を支持する土台石（アゴ止め石状）

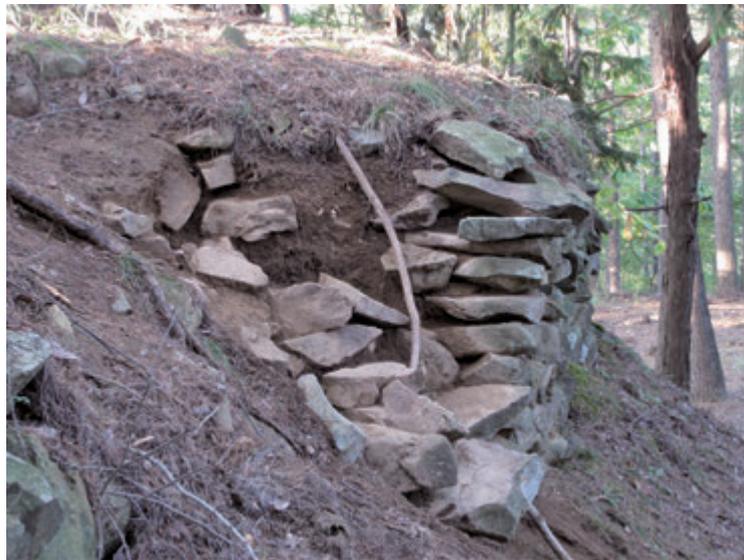
主郭の石積の高さは、概ね1～1.3メートル程でほぼ垂直に積まれ、隅角部を造らずに連続させた積み方をし、背面構造に控積が確認されるなど、松本市域の山城に見られる石積の特徴をよく表しています。

控積（主郭東側石積）

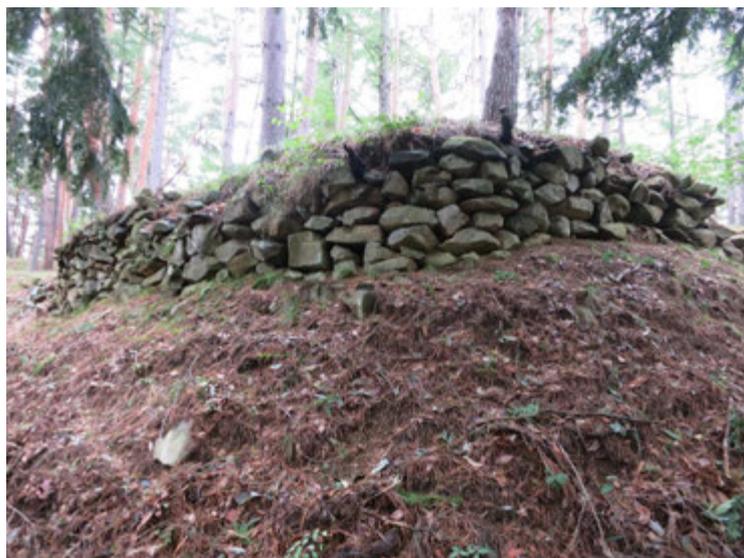
主郭の石積角部  
隅角部を造らず円形に積まれている。

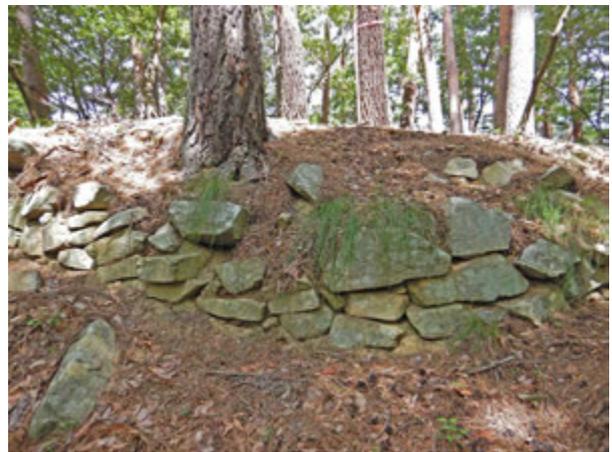
水番城跡の縄張は、主体部以外には堀を除いてほとんど人工的な手が加わりませんが、主郭には、背面を中心に鉢巻状の石積が残り、堀切は4重となっています。また堀切背後の西斜面には畝状縦堀を備えており、合流する縦堀と合わせて、林城跡との共通点が見られます。

主郭南側の石積
