史跡松本城

南外堀跡第6次・西外堀跡第5次発掘調査

松本市教育委員会

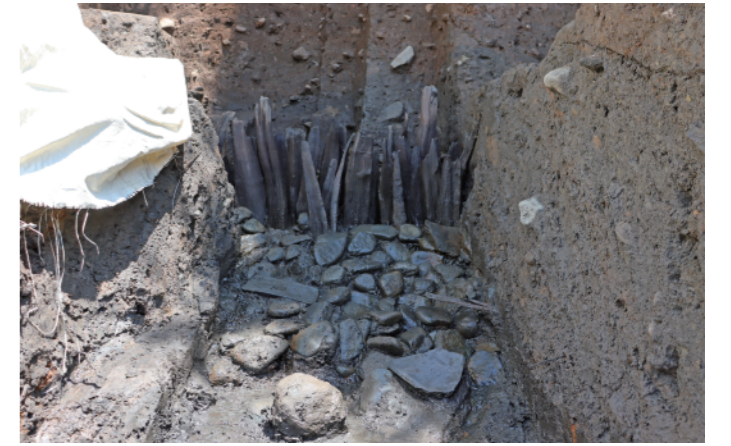
写真1 南外堀二の丸側で出土した杭列

3か所から二の丸土塁裾部に設置された杭列が出土しました(図2:杭①～③)。その位置から二の丸側の外堀平面形状を確認しました。昨年度の調査範囲では確認できなかった杭列ですが、想定より2m以上二の丸側に位置しており、二の丸が大きく本丸側に湾曲した形状であったことがわかりました(図2:杭②)。

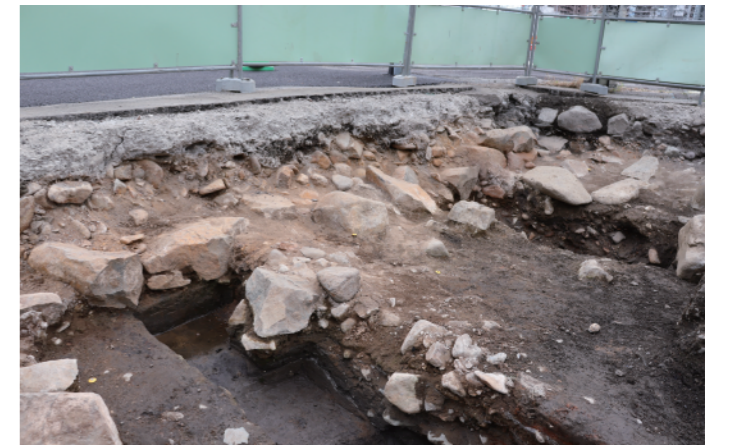
写真2 南外堀三の丸側南西部で出土した石垣

外堀の三の丸側には過去の調査や絵図から石垣があったことがわかっています。今回の調査では外堀の南西部で石垣が出土しました(図2:石垣)。しかし、石垣の末端を捉えることはできず、西側道路下に想定される外堀の隅まで続いている可能性があります。

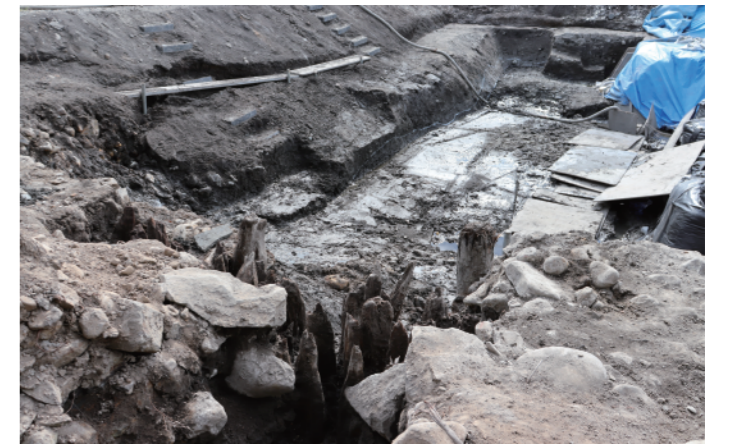
写真3 西外堀二の丸側で出土した杭列と堀横断面

今年度の調査では南外堀と西外堀で1か所ずつ横断面を確認するための調査を行いました(図2:横断)。その結果、南外堀と西外堀では堀底の形状が似ており、三の丸側から二の丸側に向けて緩やかに深くなる、おおよそ箱掘の形状であることがわかりました。水深は深いところで2m程度とみられます。

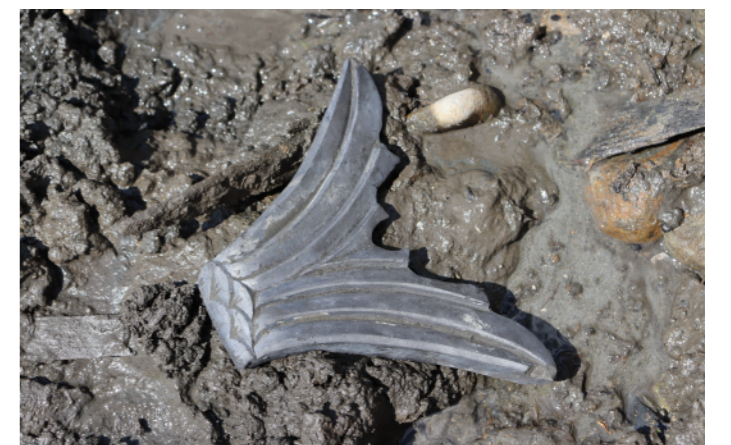
写真4 西外堀で出土した鯨瓦

松本城二の丸南西部には石垣を土台とする南西隅櫓が存在していたことが絵図等からわかっています。隅櫓部分の二の丸が外堀側に大きく張り出していることを確認しました。また、西側からは南西隅櫓で用いられていたと考えられる遺物が多数出土しています(図2:南西隅櫓)。石垣の裏込石と思しき大量の礫群や石垣の用材として十分な大きさの加工跡がある石材、また、鯨(しゃち)瓦を含む大量の瓦が見つかりました(図2:鯨瓦)。

南西隅櫓の鯨は現在、松本市博物館に所蔵、展示されています。発掘された鯨瓦と博物館の鯨との関係性はわかっておらず、今後の調査研究が必要となります。
