# 史跡小笠原氏城跡整備基本計画

2024. 3  
松本市教育委員会

令和6年(2024年)3月

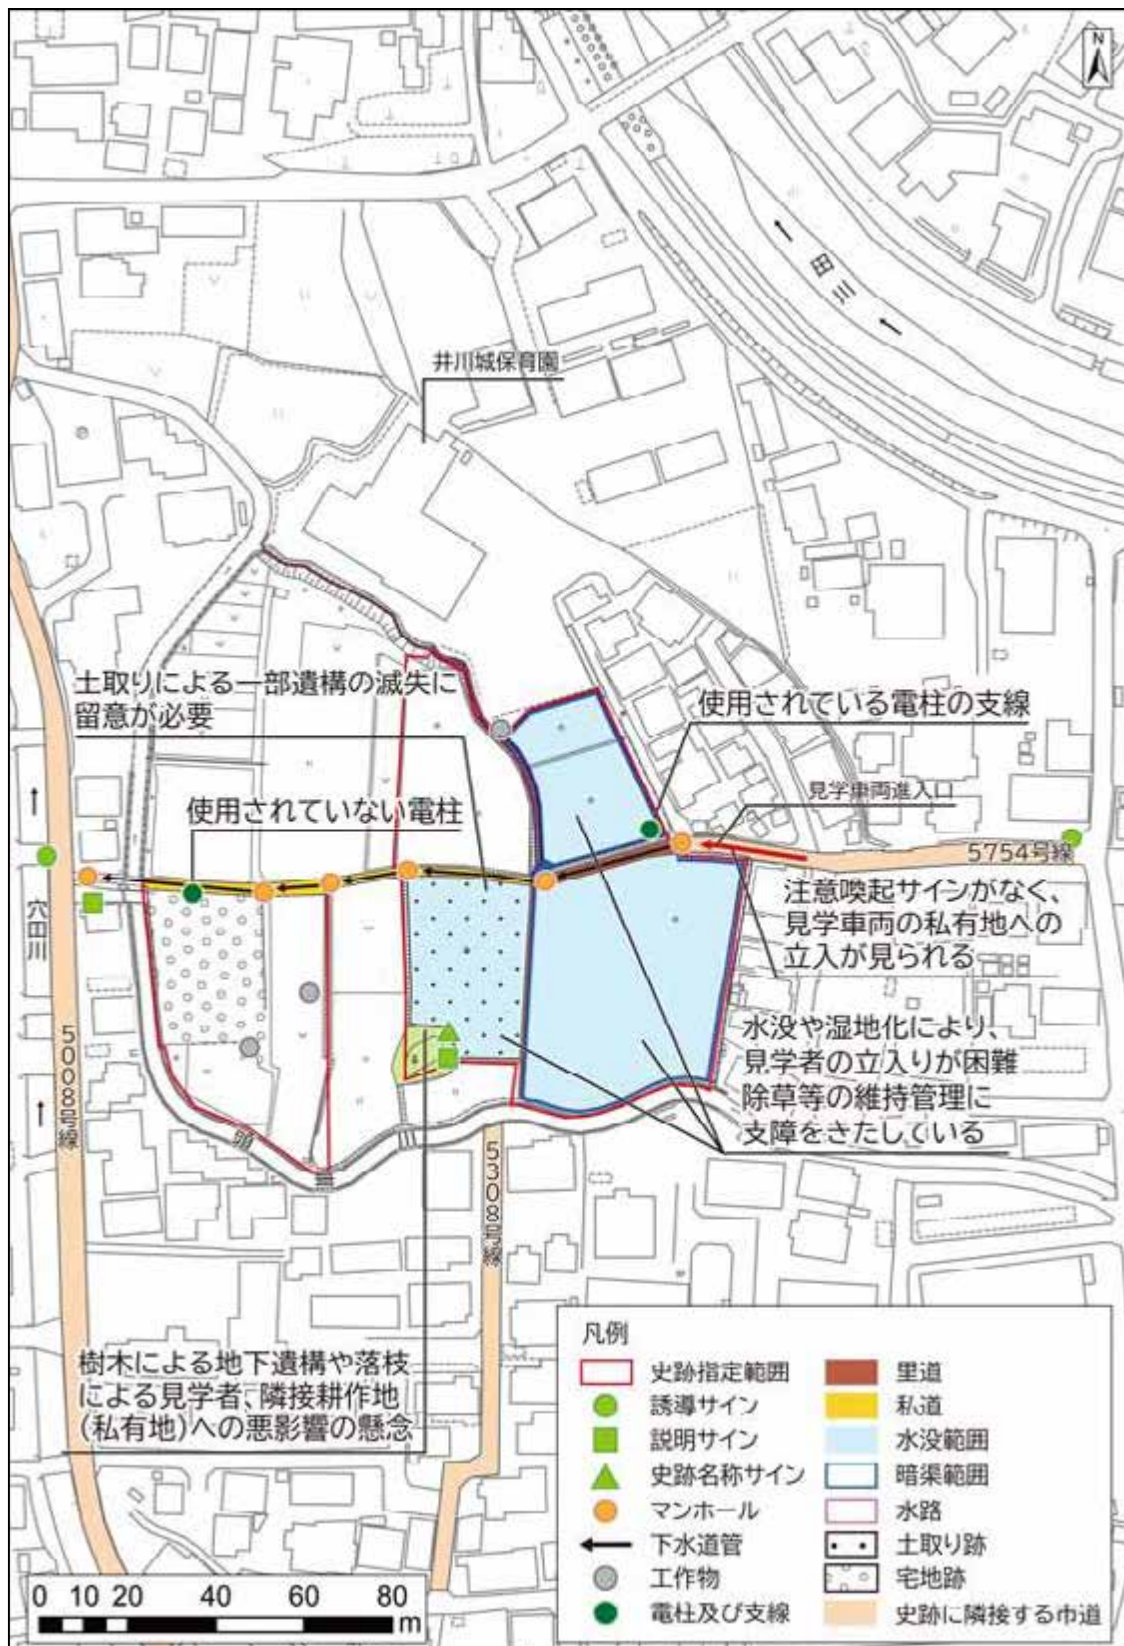
【図 73】 井川城跡 現状課題図

- ・ 公有地内に残る使用されていない電柱や、工作物等は史跡の景観阻害要因や整備時の支障となる場合があります。
- ・ 指定地東側の水はけが悪く、水没や湿地化により立入りが困難となり、除草等の維持管理、見学等の支障となっています。既存の排水用水路・暗渠も考慮した排水計画を検

討する必要があります。

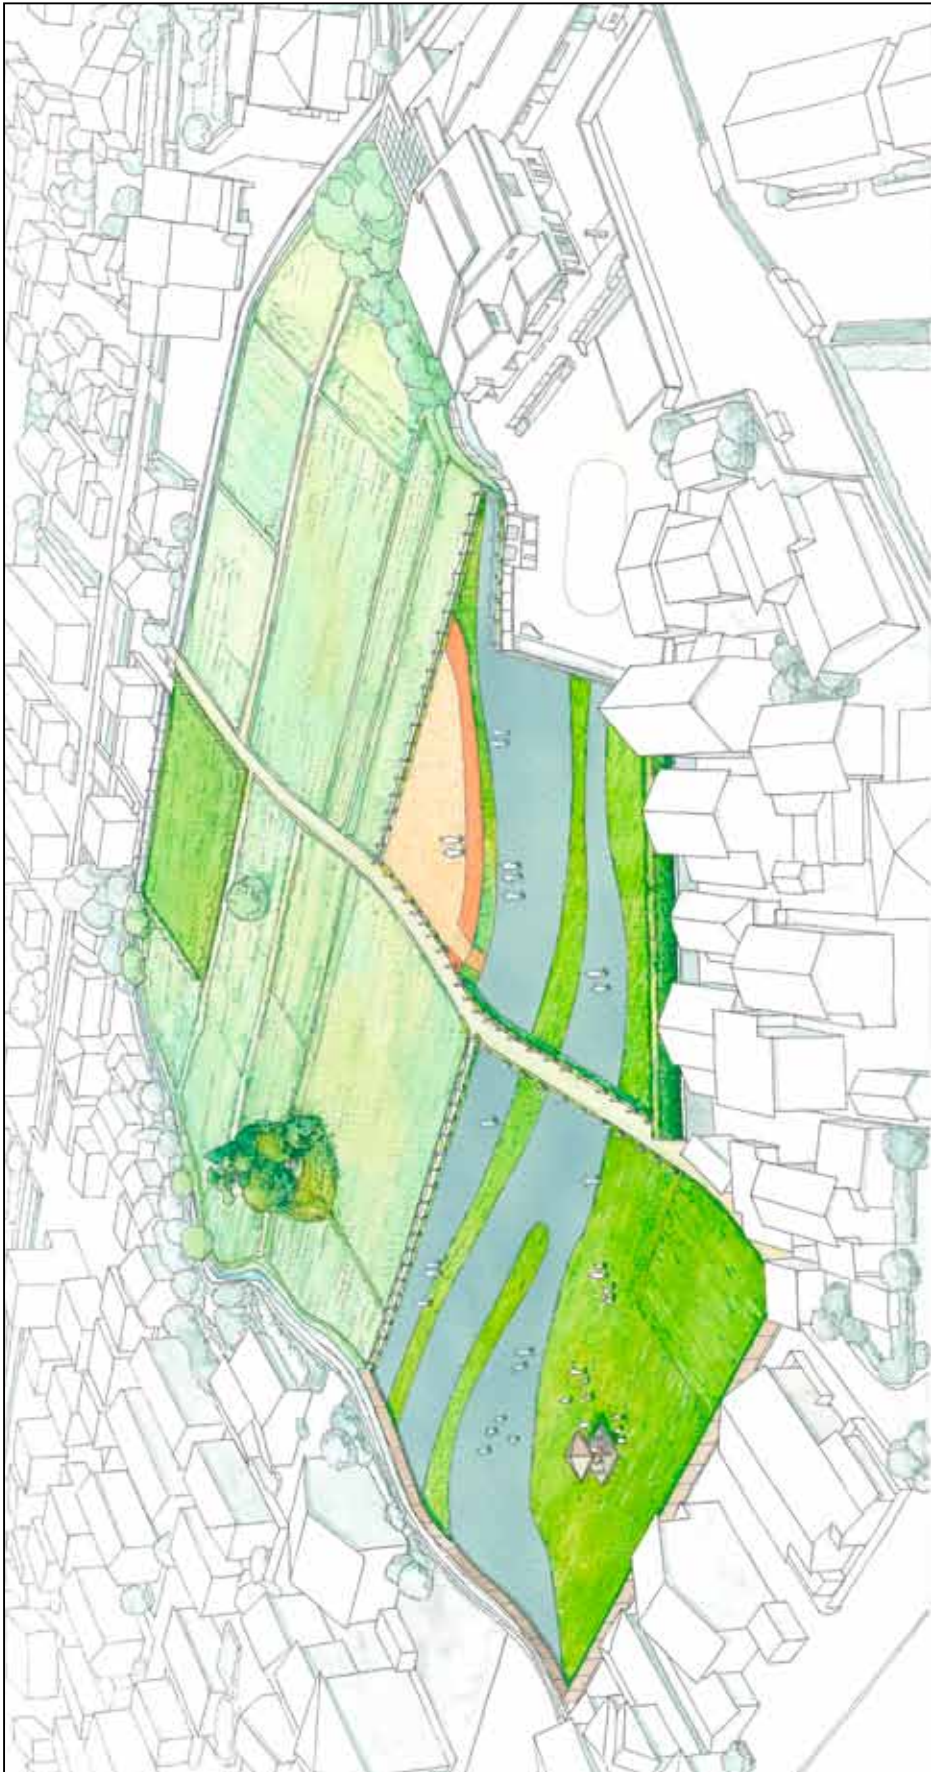
【図124】井川城跡 完成予想図

この図は、井川城跡を北東側上空から見た図です。本計画で実施する整備内容を図化しています。  
図の右端の建物が井川城保育園です。

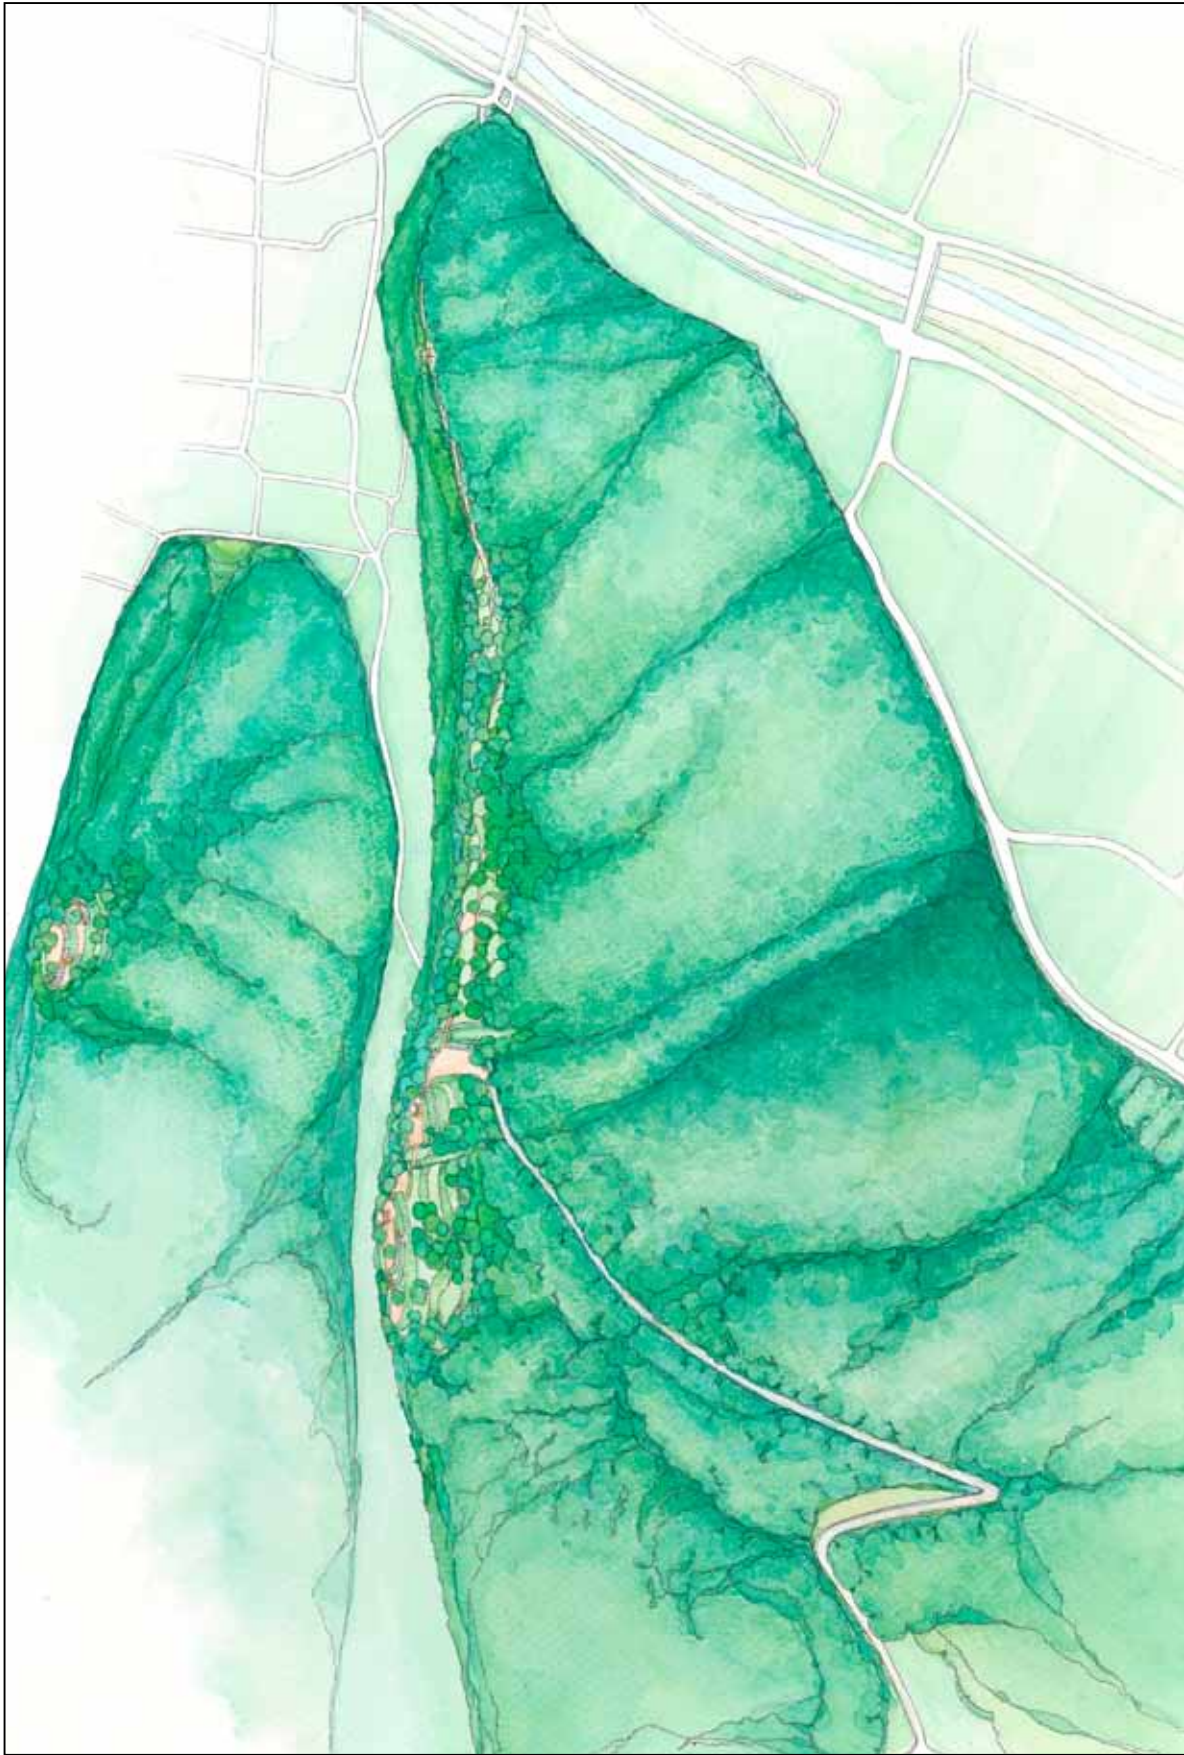
【図 125】 林城跡 完成予想図

この図は、林城跡を北東側上空から見た図です。図の手前が大城、奥が小城です。本計画で実施する整備内容を図化しています。実際には、樹木のため林城跡の遺構は見えませんが、整備箇所周辺の樹木を描かずには作成していません。
