掘り起こし調査等における 高濃度PCB廃棄物等の発見事例

令和6年8月21日

廃棄物規制課/PCB廃棄物処理推進室

高濃度PCB廃棄物等が発見された主な事例

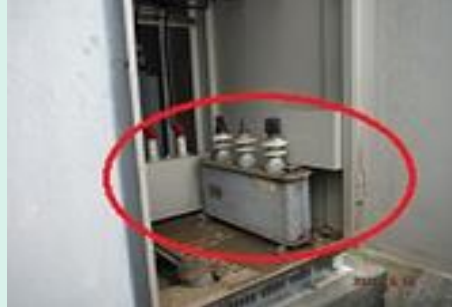
No.	発見経緯	写真
<p>1</p> <p>新規</p>	<p>自治体職員が工場の訪問調査を行ったところ、古いキュービクルを発見した。後日、電気主任技術者による点検日に同行し、キュービクル内部を確認したところ高濃度PCB含有コンデンサーを発見した。</p>	<p>発見されたコンデンサー</p>

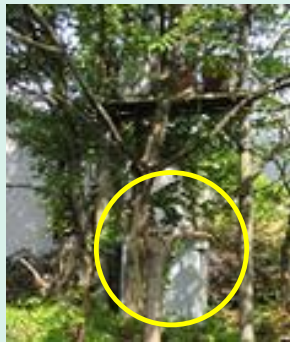
<p>3</p> <p>新規</p>	<p>資材置き場として使用していたキュービクルからコンデンサー1台と開閉器1台が発見された。銘板情報よりコンデンサー1台は高濃度PCB使用機器に該当した。</p>	<p>生い茂っている木に覆われたキュービクル</p>

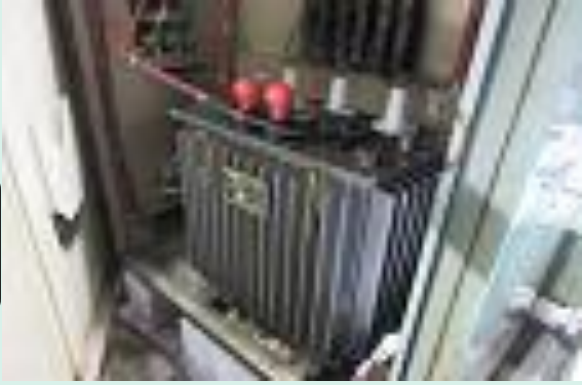
No.	発見経緯	写真
4 新規	<p>事業者が事業所内の再調査をしたところ、製造装置内に高濃度PCB含有疑いのある変圧器・コンデンサーを発見した。コンデンサーはメーカーに問い合わせしたところ高濃度ではないとの回答が得られたが、変圧器のメーカーは廃業していたため、問い合わせができなかった。そのため分析を行ったところ、高濃度PCB含有である事が分かった。</p>

<p>高濃度PCBに該当した変圧器</p>
5	<p>解体業者が事業場を解体する際、キュービクル内にPCB含有疑いの変圧器・コンデンサーを発見した。自治体職員による現地調査の結果、高濃度PCB廃棄物に該当するコンデンサーが1台と低濃度PCB廃棄物に該当するコンデンサーが1台保管されていた事が分かった。</p>

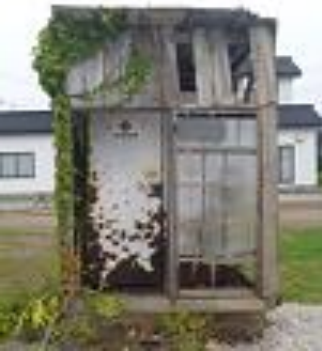
<p>発見されたコンデンサー</p> <p>使用を終えたキュービクル</p>

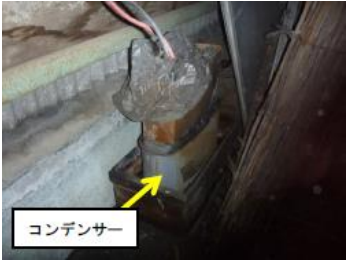
<p>箱の中にコンデンサーあり</p>
2	<p>微量汚染疑いの変圧器を所有している事業所へ現地調査を行った。電気保安法人担当者への聞き取り調査ではPCB含有機器は「ない」との回答であったが、念のため電機室内の壁面に立て掛けられた資材を撤去すると、高濃度コンデンサーを1台発見した。</p>

<p>コンデンサー</p> <p>立て掛けられた資材を撤去すると、コンデンサーあり</p>
3	<p>掘り起こし調査の結果、高濃度のコンデンサー12台を保管、1台を使用中との回答があったため現地調査を行ったところ、使用中機器の隙間に高濃度のコンデンサーが保管されていた。この他、廃棄物となった微量疑いの変圧器・開閉器・遮断器が電気室の空きスペースに乱雑に放置されており、高濃度のコンデンサーとともに別の場所に整理して保管するよう指導した。</p>

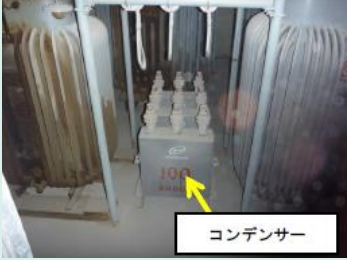
<p>コンデンサー</p> <p>使用中機器の隙間にコンデンサーあり</p>

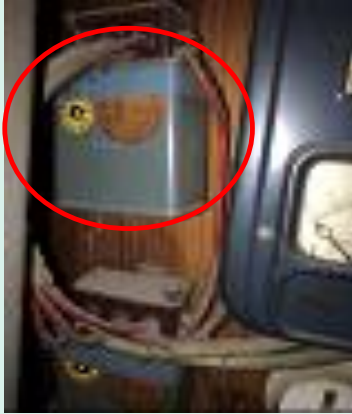
No.	発見経緯	写真
1	<p>アパレル製造工場にて変圧器・コンデンサーの現場調査を行ったところ、壁面の配電盤に低圧進相コンデンサーが設置されているのを発見した。コンデンサーメーカーに問い合わせをしたところ、高濃度PCB含有であることが分かった。</p>

<p>発見された 低圧進相コンデンサー</p>
2	<p>自治体職員が農家の現地調査を行ったところ、納屋の壁に高濃度PCB使用低圧コンデンサーが設置されているのを発見した。</p>

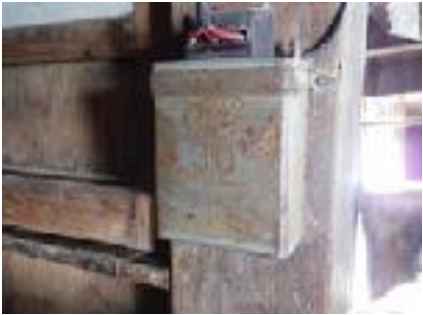
<p>発見された 低圧進相コンデンサー</p>

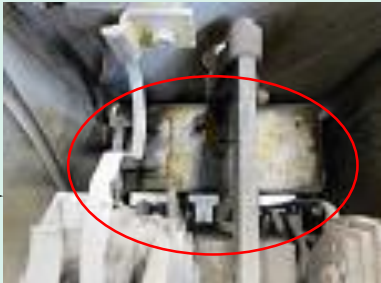
No.	発見経緯	写真
<p>3</p> <p>新規</p>	<p>PCB含有疑い溶接機が発見され、自治体へ相談をした。その結果、コンデンサーに充填されている絶縁油を分析するよう指導があり、分析をしたところ、高濃度PCB含有である事が分かった。</p>

<p>内蔵されていたコンデンサー</p>
<p>4</p>	<p>変圧器・コンデンサーの掘り起こし調査対象事業場に立ち入り調査を行った際、高効率交流アーク溶接機が発見された。内部を確認したところ、高濃度PCB含有コンデンサーが内蔵されていた。</p>

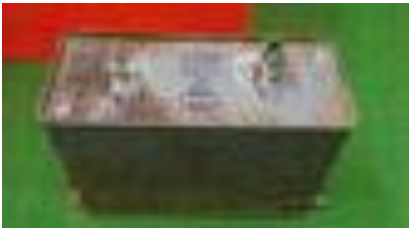
<p>内蔵されていたコンデンサー</p>

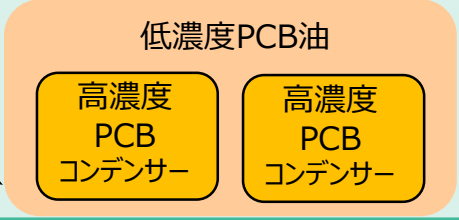
No.	発見経緯	写真や図
1	<p>廃業予定の接骨院より、廃棄物の処分方法について相談があった為、現地を訪問したところ、診療所の奥に高濃度PCB含有コンデンサーが内蔵されたレントゲン電源装置を発見した。分析の結果レントゲン電源装置内の油は、低濃度PCB廃棄物であった。</p>	<p>レントゲン電源装置内のイメージ図</p>

<p>低濃度PCB油</p> <p>高濃度PCBコンデンサー</p> <p>高濃度PCBコンデンサー</p> <p>低濃度PCB油の中に高濃度PCBコンデンサーが浸漬されていた</p>
2	<p>閉院予定の動物病院からの問い合わせにより、現地調査を行ったところ、エックス線機器に付属されている変圧器が高濃度PCB含有であることが発覚した。</p>

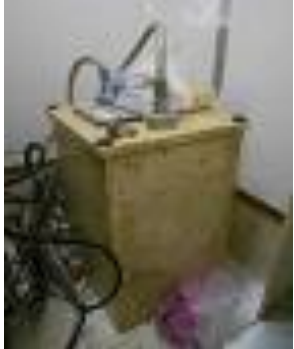
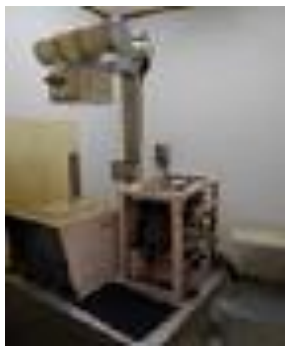
<p>閉院予定の動物病院から発見されたエックス線装置</p>
3	<p>閉院している動物病院にて、残置されていたレントゲン装置を処分しようとしたところ、高濃度PCB含有コンデンサーが使用されていることが分かった。</p>

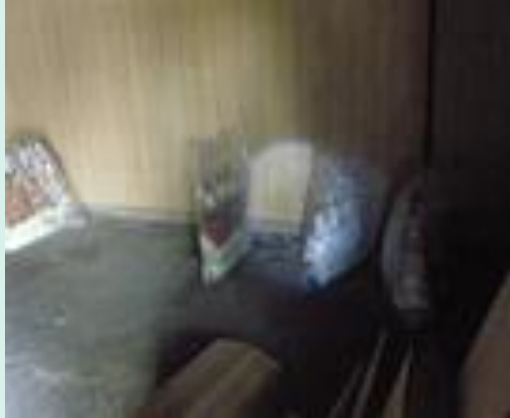
No.	発見経緯	写真
1	<p>倉庫を解体していた建設業者が高濃度PCB含有コンデンサーを発見した。建設業者が自治体へ問い合わせた事により発覚した。</p>

<p>解体中の倉庫からコンデンサーを発見した</p>
2	<p>解体工事にあたっては、自治体職員が必ず現場パトロールを実施しているが、その解体現場パトロール中にビニール袋に入った安定器を発見した。</p>	  <p>解体工事現場をパトロール</p>   <p>ビニール袋に入った安定器を発見した</p>

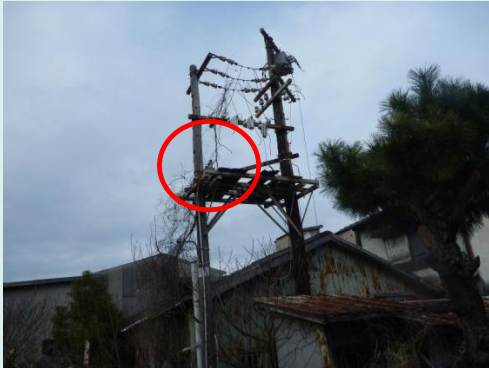
No.	発見経緯	写真
1	<p>廃工場の現地調査を行ったところ、高圧受電設備が高所に設置されているのを発見した。コンデンサーを下に降ろすよう工事業者へ依頼し、銘板を確認したところ、高濃度PCB含有コンデンサーであることが判明した。</p>

<p>高所に設置された高圧受電設備</p>

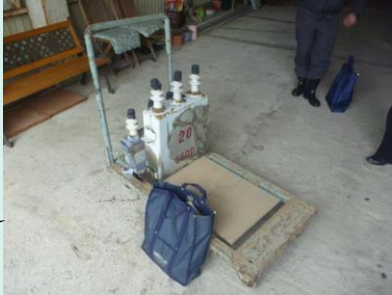
<p>下に降ろしたコンデンサー</p>
2	<p>職員が道路を通行中、道路沿いの古い工場で高圧受電設備が高所にて残置されていることを確認したため、現在当該工場の事務所で事業活動を行っている会社の関係者の了承の下、銘板情報を確認したところ、高濃度PCB廃棄物（コンデンサー）1台が残置されていることが判明した。</p>

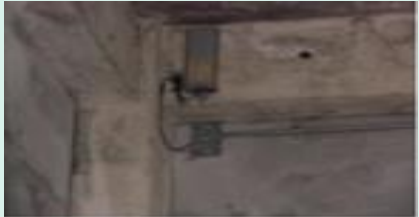
No.	発見経緯	写真	
1	自治体職員がコンデンサーの現地調査をしていたところ、 倉庫内の天井角部に古い安定器が設置 されているのを発見した。銘板を確認した結果、PCB使用安定器であることが判明した。

<p data-bbox="1420 521 1845 564">天井角部に古い安定器を発見</p>
2	昭和38年竣工の建物について、現地調査を行ったところ、 人の出入りが少ない機械室の蛍光灯器具 にPCB使用安定器が設置されているのを発見した。

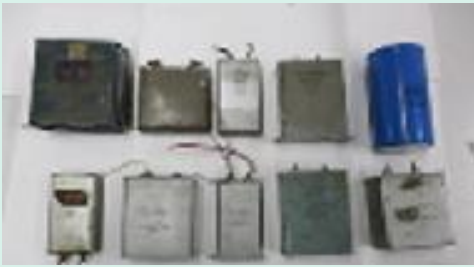
No.	発見経緯	写真
1	<p>高等学校教諭が物理実験室内を確認したところ、コンデンサー10台が保管されているのを発見した。銘板を確認したところ、10台中少なくとも2台が高濃度PCB含有コンデンサーであった。当該高等学校は理数科があるため、他校より物理学実験を行う頻度が高いとのこと。</p>

<p>発見された低圧進相コンデンサー</p>

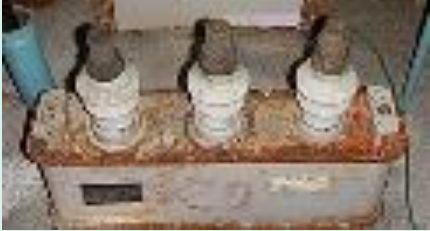
No.	発見経緯	写真
1	<p>地元では有名な廃ホテルにて不審者情報があったため、市と自治会で立入調査を行うことに。登記上、土地・建物の所有者は不存在であったが、破産管財人の同意を取り、立入検査を実施。高濃度PCBコンデンサー1台とPCB使用安定器12台を発見した。</p>	<div style="display: flex; justify-content: space-around;"> <div style="text-align: center;">

<p>高濃度PCB含有コンデンサー</p> </div> </div>
2	<p>自家用電気工作物設置者リストに記載はなかったが、P協データに記載がある廃ホテルについて、立入調査を行うことに。建物所有権は他事業者に移動していたため、現所有者の許可を得て実施。立入調査の結果、高濃度PCB含有コンデンサー1台を発見。</p>	<div style="display: flex; align-items: center;"> <div style="border: 1px solid black; border-radius: 15px; padding: 10px; margin-right: 20px;"> <p>発見された 高濃度PCB含有 コンデンサー</p> </div>
