旧会田中学校記録保存調査報告書

令和７年3月（令和８年３月追加）

松 本 市
公益社団法人長野県建築士会

3　調査は「旧会田中学校第三校舎」の建築及び史料の調査を行い、記録保存を目的に実施された。

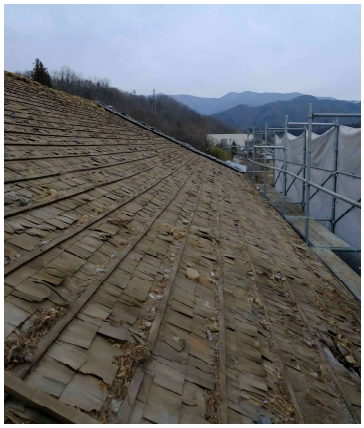
解体工事中間期に構造材の採寸調査を実施した。小屋組みは木造トラス構造で、2階床梁には口径の大きい丸太梁か確認できた。

ア）スパン10ｍほどのキングポストトラスを確認。トラス・丸太梁の方杖を確認した。

イ）屋根瓦撤去後、瓦桟および防水用薄板下地（厚み約1mm）を確認した。

ウ）屋根瓦の防水材と使用されていた瓦下地材。材種：サワラと推測する

エ）小屋組みはキングポスト・トラスで構成され、2階和裁室のスパン10mの無柱空間の屋根を支持していた。

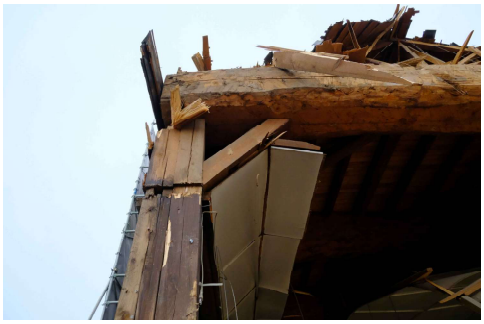
右写真：二重桁に直行するトラス下弦梁と火打梁

キ）２階床組は松丸太（直径500ｍｍ程度）に直接根太組を施し、方杖で補強している。

南側添え柱の方杖は柱の座屈防止を目的とした補強と考えられ、壁際の斜め天井はこれを隠すための意匠的配慮と推測する。

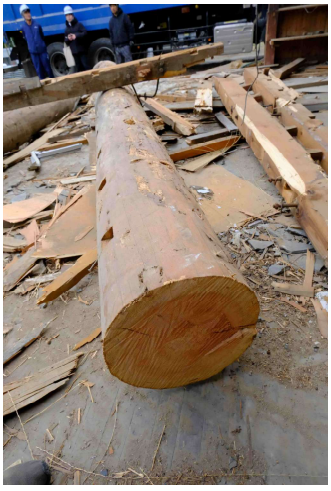
ク）２階床下の火打梁と床組み根太

ケ）２階床梁に使用された松丸太梁

コ）１階床組み。土台と火打土台
