第7章 整備基本計画

1 南・西外堀の復元整備計画

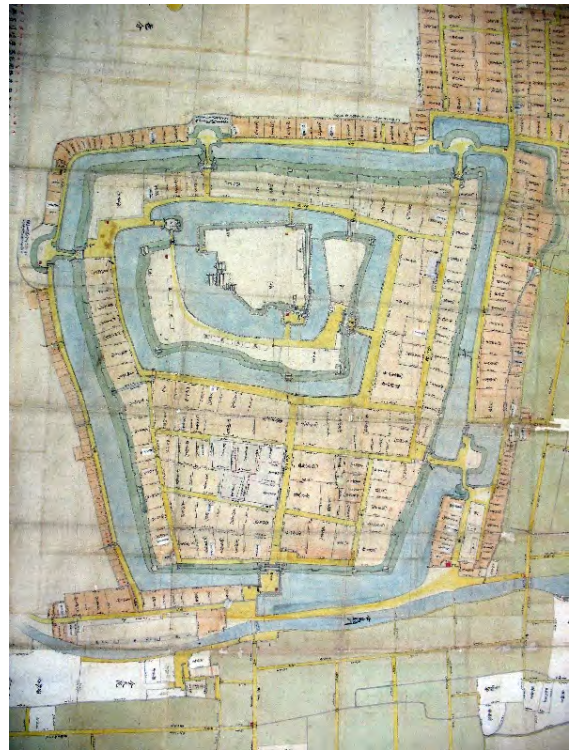
第42図 享保十三年秋改 松本城下絵図(1728年)の部分

享保十三年絵図では、武家地は薄茶色、町人地は薄緑色、寺社地は白、道路は黄土色、堀・河川は紺色、土塁は緑色、番所は赤で塗り分けて描かれています。

この絵図は、他の絵図と比べても縮尺精度が非常に高く、絵図全体に朱線で柵目が引かれ、柵目の一辺が50間であることから、600分の1の縮尺で描かれています。平成29年度から平成30年度(2017年度から2018年度)に実施した南・西外堀土塁の位置を確認する発掘調査では、この絵図を基に調査位置を設定したところ、調査地点から土塁裾部が確認されたことから、この絵図の正確性が証明されています。

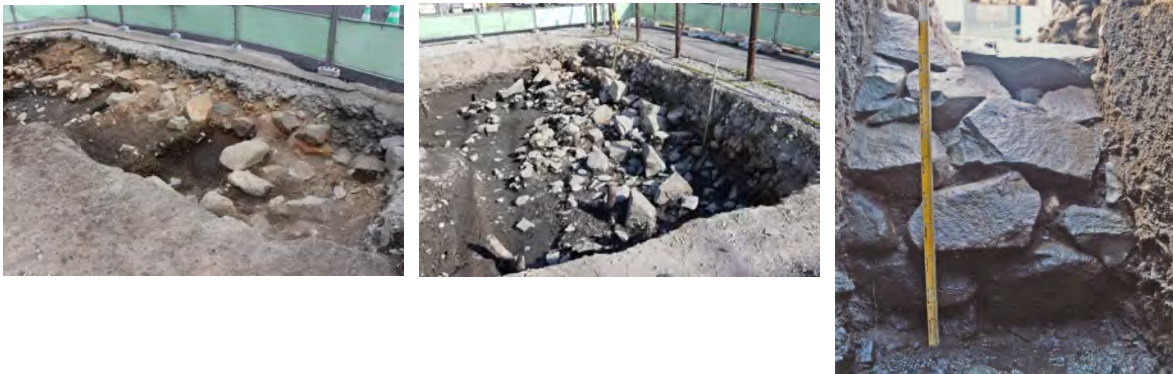
第48図 南外堀石垣（三の丸側）

Aトレンチは、残存状況がとても良く、5段積み of 石垣を確認しました。M・Oトレンチでは、2～3段積み of 石垣と、堀内に散乱する築石を確認しました。B・Cトレンチは、大部分の石垣は破壊を受けていましたが、一部の根石を確認しました。

<p>Oトレンチ</p> <ul style="list-style-type: none"> ・2～3段積みだったと考えられる石垣を確認 ・石垣は、調査区外に続く。 	<p>Mトレンチ</p> <ul style="list-style-type: none"> ・2～3段積みだったと考えられる石垣を確認 ・石垣前面には石材が散乱していた。 	<p>Aトレンチ</p> <ul style="list-style-type: none"> ・5段積み of 石垣を確認 ・絵図の推定箇所とも一致
---	---	---

平成9年度（1997年度）実施のA・Bトレンチ、平成18年度（2006年度）実施のCトレンチ、令和4年度から令和5年度（2022年度から2023年度）まで実施のMトレンチ及び令和5年度実施のOトレンチの各調査において、石垣を確認しました。

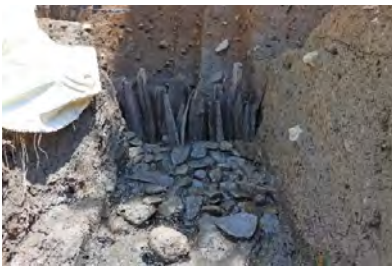
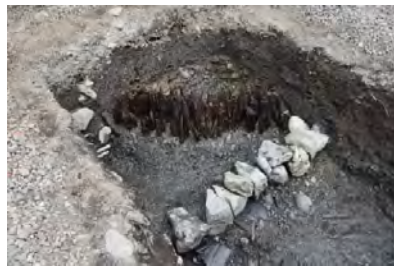
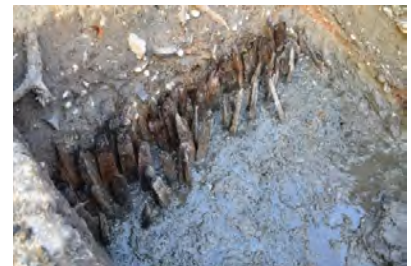
第49図 南外堀木杭列（二の丸側）

Mトレンチ

- ・木杭列を確認
- ・享保十三年絵図の堀際の位置と一致

Kトレンチ

- ・木杭列を確認
- ・木杭列は二の丸に沿ってカーブ

Jトレンチ

- ・木杭列を確認

令和3年度（2021年度）実施のJ・Kトレンチ及び、令和4年度から令和5年度（2022年度から2023年度）実施のMトレンチ、令和5年度（2023年度）実施のPトレンチの各調査において木杭列を確認しました。

これまで実施してきた松本城総堀の発掘調査から、総堀の土塁裾部に木杭列が設けられていることが分かっていたのですが、この調査結果から、外堀にも総堀と同様に木杭列があることが判明しました。

この木杭列は、土留めや浸食防止、防御（先の尖った杭^{とが}）の用途があるものと考えられます。このような木杭列は、米沢城（山形県）でも出土例があり、大坂冬の陣図屏風にも描かれています。

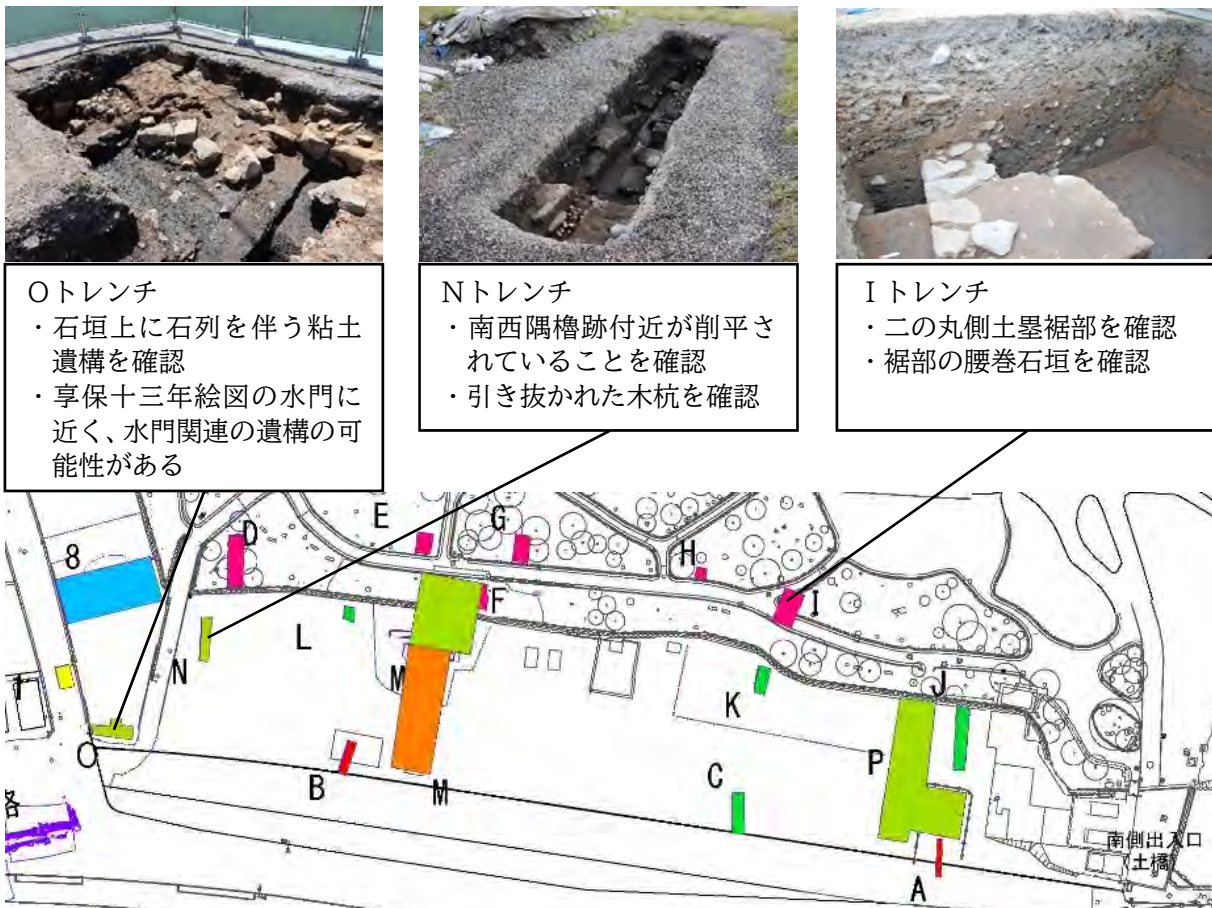
第50図 南外堀土塁・土坡・水門

また、土塁の二の丸側端部については、享保十三年絵図を基にトレンチ位置を設定したIトレンチにおいて、2段積みの腰巻石垣を確認しました。このことから、絵図の正確性が改めて実証され、更に絵図には表現されていない腰巻石垣の存在が明らかになりました。

しかし、トレンチ南東部では、石列を伴う粘土を固めた遺構を確認しており、水門に関連する遺構の可能性があります。

享保十三年絵図を基にトレンチ位置を設定した、令和5年度（2023年度）実施のNトレンチ調査において、二の丸側土坡立ち上がり部が現況石垣より南側であったことを確認しました。

このことから、南西隅櫓跡付近の二の丸は削平されていることが判明しました。

また、トレンチ内攪乱部分から、木杭列に使用されていたと考えられる木杭が多量に出土したことから、元々は木杭列があったものと考えられます。

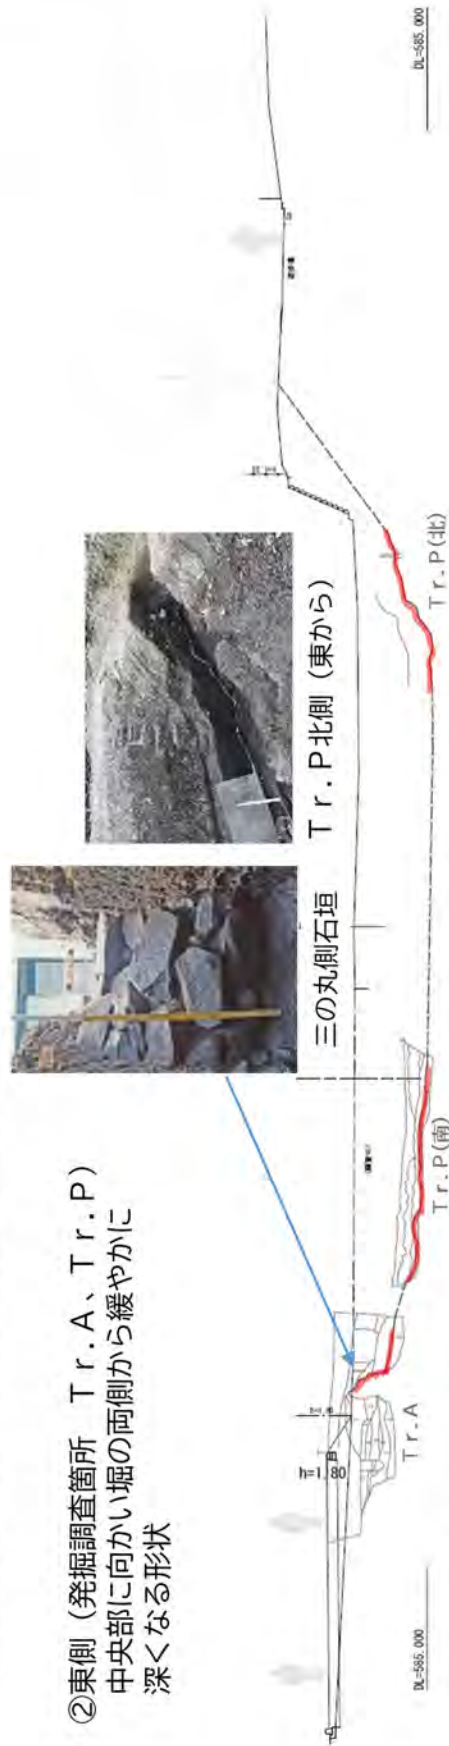
第56図 南外堀 推定横断面図

- ①西側（発掘調査箇所 T r . F、T r . M）
平坦な堀底が続く形状

- (1) 地皮下1. 2メートル程度まで堀の埋立土、その下層に堀堆積層を確認
- (2) 地皮下2. 5メートル程度を最深とする堀底を確認

- ②東側（発掘調査箇所 T r . A、T r . P）
中央部に向かい堀の両側から緩やかに
深くなる形状

- (1) 地皮下1. 8メートル程度まで堀の埋立土であり、その下層に堀堆積層を確認
- (2) 地皮下2. 6メートル程度を最深とする堀底を確認
- (3) 堀中央部は、水道管等の埋設物があり調査困難なため未確認

往時の堀の断面形状は、発掘調査の記録を基に堀底をつなぎ合わせて検討すると、第56図、第57図のとおり推定されます。南外堀の断面形状は一様では無く、西外堀は南側の一断面しか確認していないため、今後の発掘調査で断面形状等を確認する必要があります。

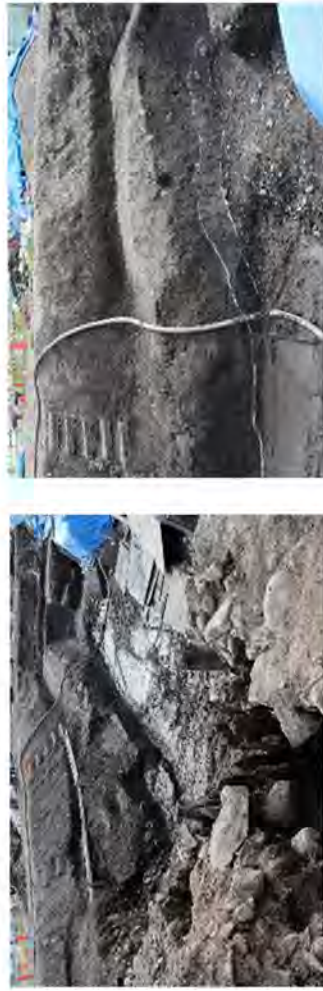
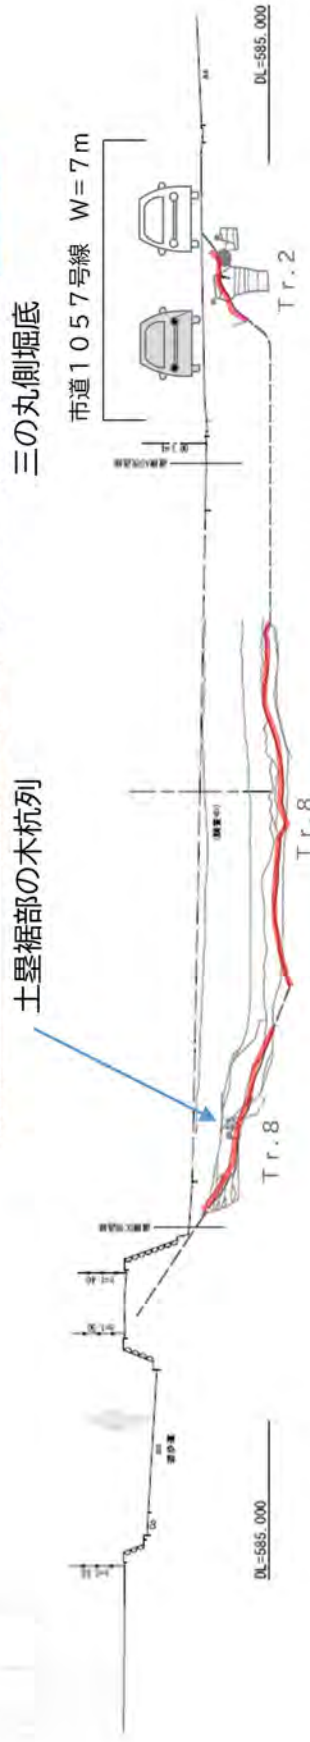
第57図 西外堀 推定横断面図

- ③南側（発掘調査箇所 Tr.r.2、Tr.r.8）
二の丸側に向かって、三の丸側から緩やかに深くなる形状

- (1) 地表下1.4メートル程度まで堀の埋立土であり、その下層に堀堆積層を確認
- (2) 地表下2.4メートル程度を最深とする堀底を確認
- (3) 市道（1057号線）中央部付近で土坡の立ち上がりを確認
- (4) 木杭列周辺の堀底は1.2メートル程度の平坦部があり、土坡につながっている
- (5) 堀底が非常に軟弱であり、作業が困難であったことから、一部の堀底は未調査

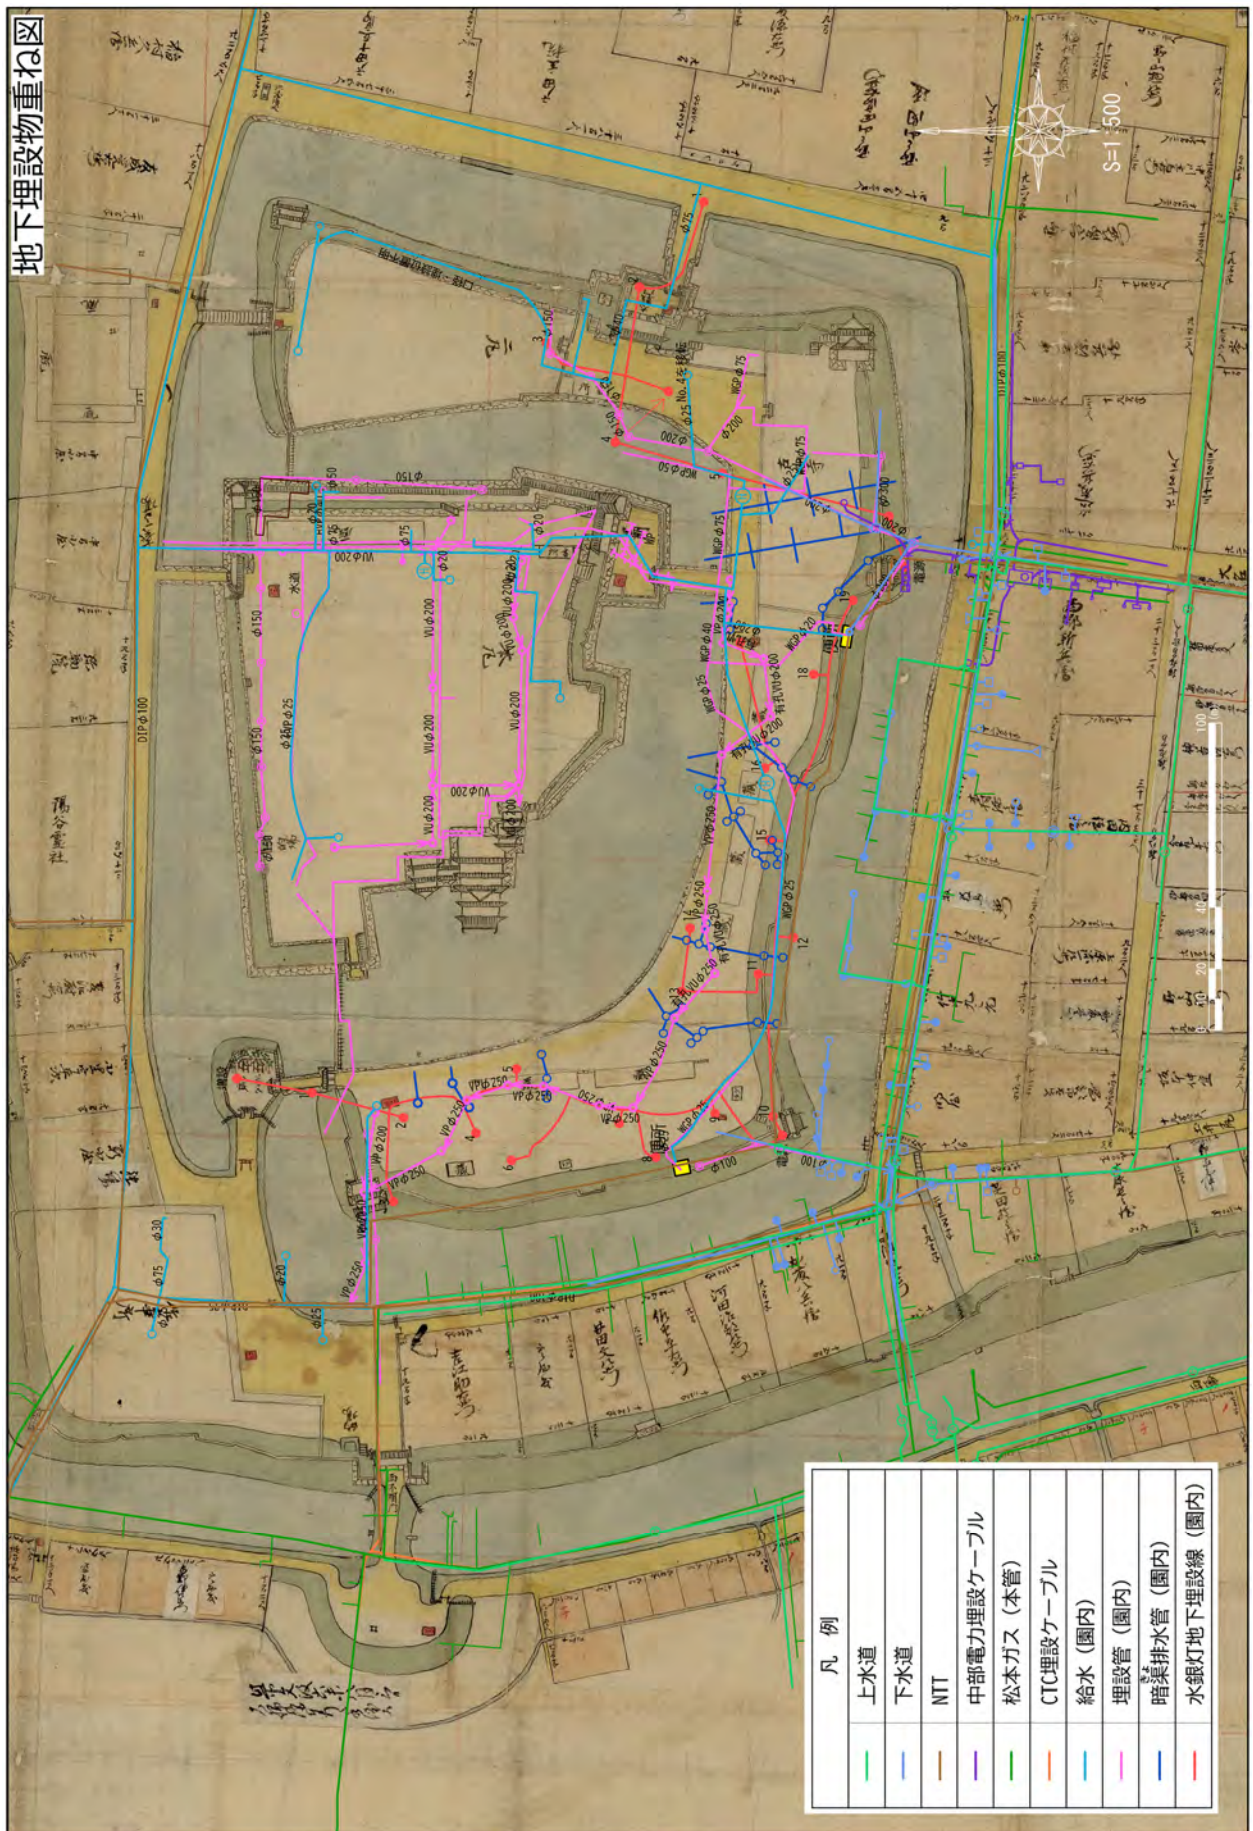
第65図 地下埋設物平面図 (絵図重ね図)

地下埋設物重ね図

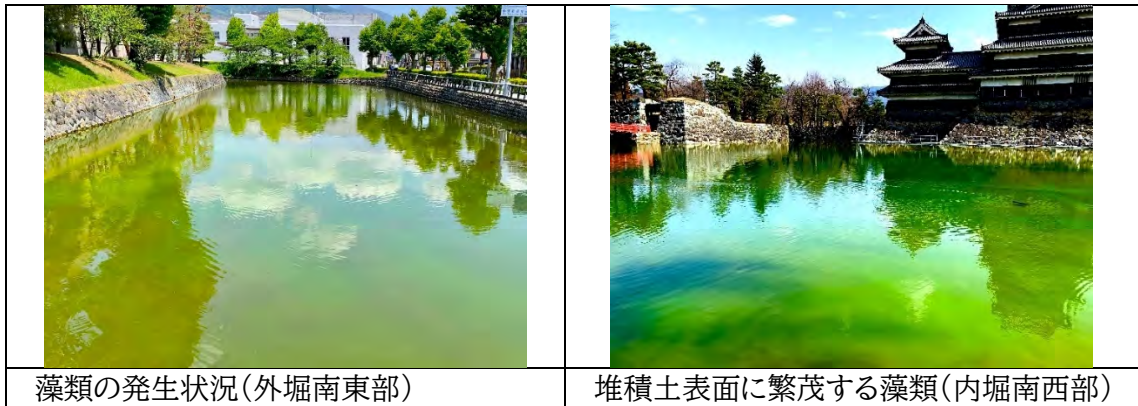
藻類の発生状況

松本城の堀では、夏季等気温や水温が高く日射の強い時期を中心に、藻類（植物プランクトン）が発生して水面が緑色になる場合があります。また、堆積土表面に藻類が発生して緑色になることから、堆積物中に堆積した藻類が含まれていることが推定されます。

藻類は、局所的に発生することは無く、広く発生することから堆積する場合は一様に堆積しています。また、藻類には有機物量も多く含まれることから、堀の堆積状況を踏まえるとこの藻類が堆積の主要な要因である可能性が高いと推察されました。

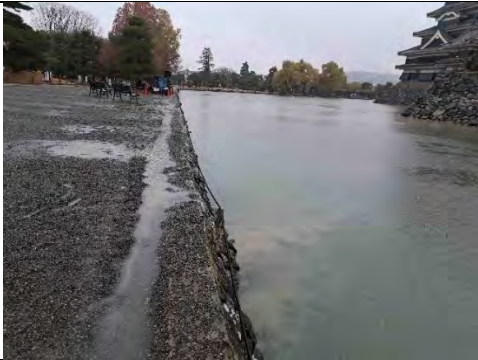
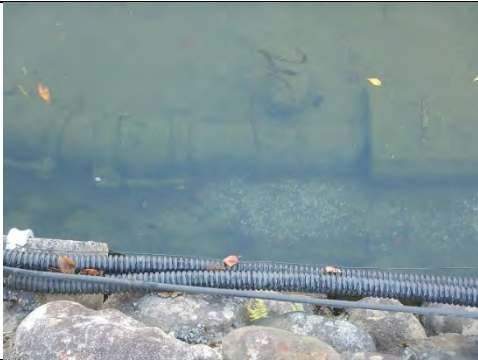
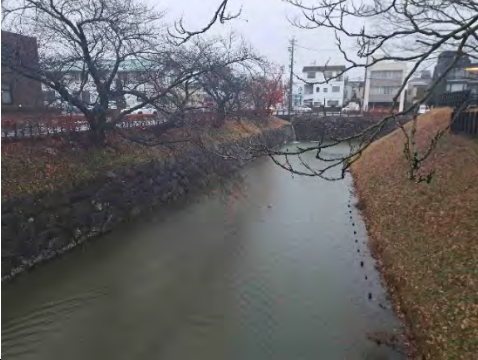
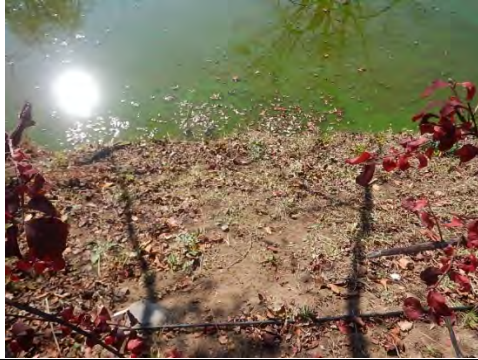
松本城の堀には水源からの土砂流入は無いものの、降雨時における濁水流入は考えられました。そこで降雨時に調査を行ったところ、公園や法面からわずかに濁水が流入していることは確認されたものの、例えば雨水渠等からの大規模な濁水流入は確認されませんでした。

したがって、降雨時の濁水流入が堆積に大きく影響しているとは考えにくいことが示唆されました。なお、対策としては外縁部や法面の舗装が考えられます。

<p>降雨時の濁水流入(内堀南西部)</p>	<p>流入した土砂(内堀南西部)</p>

<p>濁水の流入は確認されない(外堀北東部)</p>	<p>法面に形成された水みち(外堀北東部)</p>
<p>堀への濁水流入状況等</p>

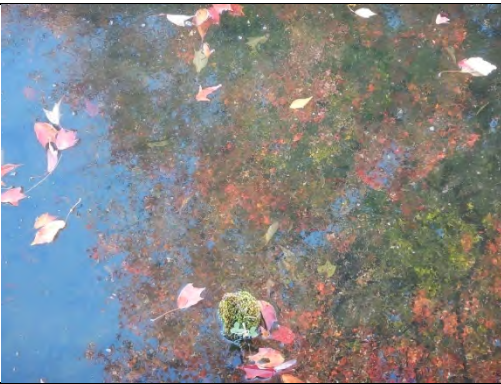
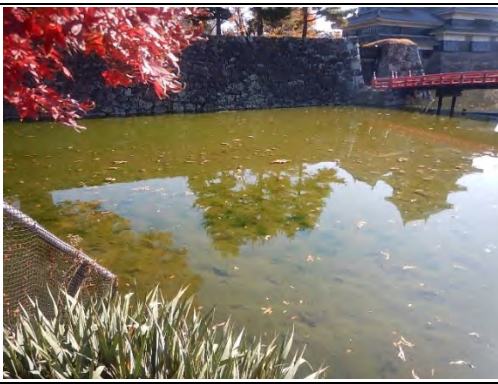
堀の周辺には街路樹等が植樹されている他、法面を中心に下草が繁茂しています。これらの落ち葉等が堆積要因となっていることが想定されたため、調査を行いました。

総堀の排水箇所付近等の一部で落ち葉が堀底に沈んでいる状況が確認されたものの、その他の場所ではほとんど確認できませんでした。

<p>堀底に沈む落ち葉(総堀)</p>	<p>堀底に落ち葉は確認されない(内堀南西部)</p>
<p>落ち葉の沈殿状況等</p>

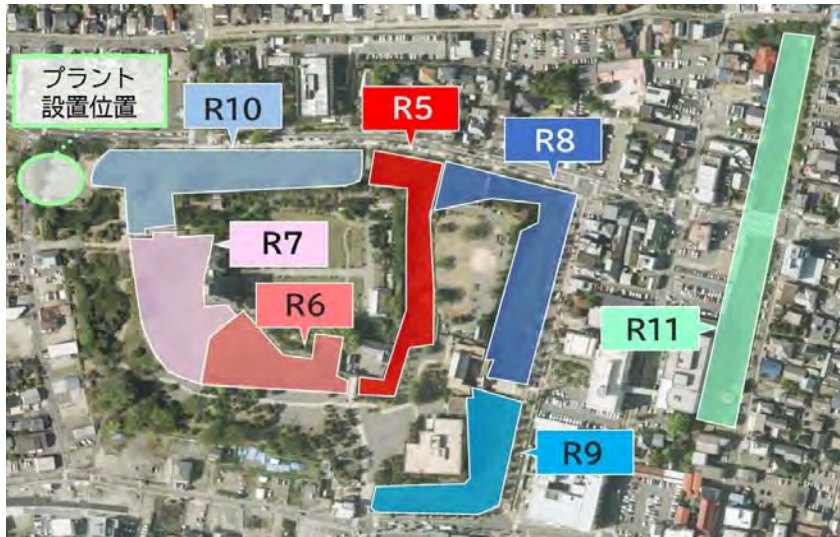
第66図 松本城堀浚渫箇所（予定）

令和5年度から令和7年度（2023年度から2025年度）	内堀
令和8年度から令和10年度（2026年度から2028年度）	外堀
令和11年度（2029年度）	総堀

R5	内堀東部
R6	内堀 南西部1
R7	内堀 南西部2
R8	外堀 北東部
R9	外堀 南東部
R10	外堀 北西部
R11	総堀

令和2年度（2020年度）に実施した浚渫工法の実証実験結果に基づき、おおむね7年間を目途に内堀・外堀・総堀の全面的な浚渫を実施します。

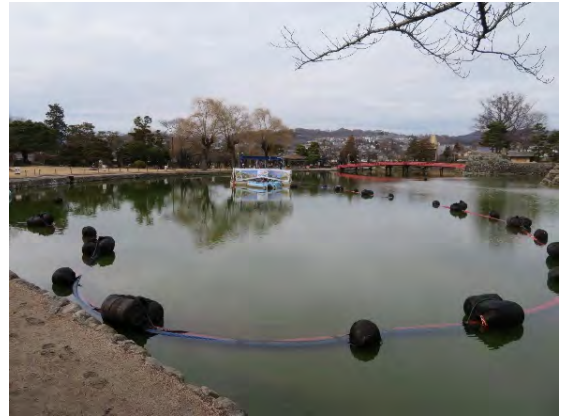
水底土砂ポンプ浚渫工法は「湖沼」「お堀」等の閉鎖水域において、水底の表層部に堆積した細粒分を多く含む土砂を回収する工法です。底が開いた四角柱状の浚渫装置で水底の浮泥や堆積物を囲い、周辺に濁りが出ないように隔離した状態で、装置の中の堆積物をジェット水流により攪拌し、それをポンプにより吸引します。

史跡をき損するリスクが少なく、浚渫装置がコンパクトで、堀水の濁りがほとんど発生しません。

水底土砂ポンプ浚渫工法による浚渫の様子（令和2年度実証実験時）

- ・ 小型車（2～4トン）で機材の運搬が可能
- ・ 閉鎖された浚渫装置内で浚渫するので、周辺への濁り、汚濁の発生がない。
- ・ 浚渫装置の昇降は、油圧リフターを、台船の移動は電動ウインチを使用するので、振動・騒音の抑制が可能
- ・ 水底の土砂を振動ふるいにより原位置分級し、有害物質等を含む細粒分のみをポンプで陸上に送り、粗粒分は水底に残置
- ・ ICTを活用した施工管理システムを採用し、施工時に出来形管理、品質管理が可能

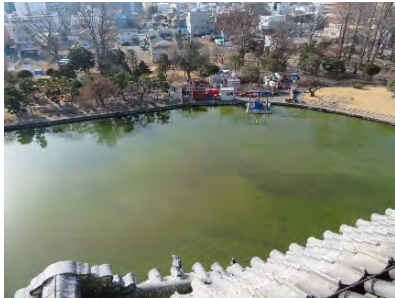
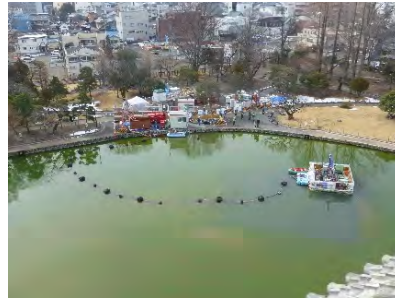
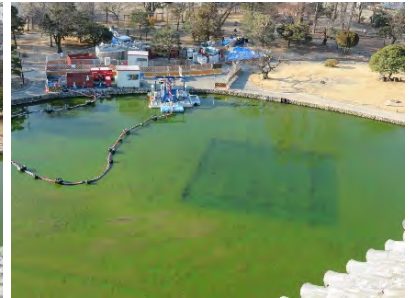
浚渫前の内堀

浚渫中（浚渫の様子）

浚渫後の内堀

浚渫工法の実証実験の様子

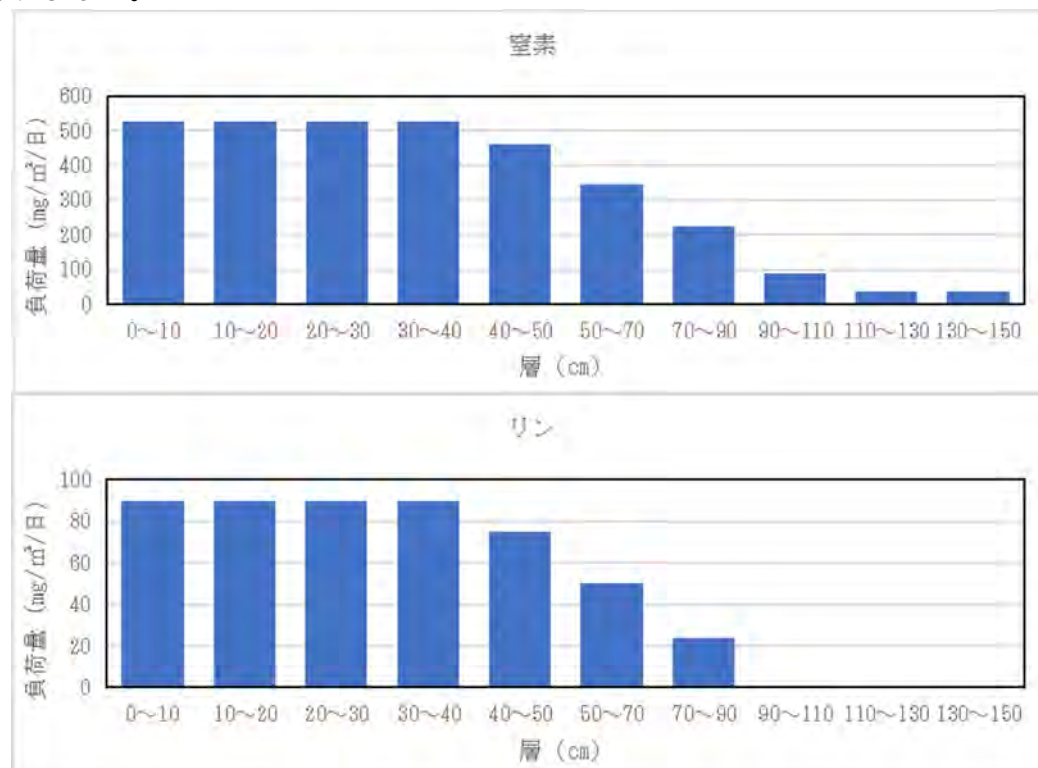
第68図 堆積土からの栄養塩類負荷量の鉛直分布

また、浚渫前後の堀全体の栄養塩類の負荷量を見ると、浚渫後には窒素が現状の3%程度、リンは0.3%程度まで低下するとされています。

以上より、堀水への栄養塩類負荷の低減のためには堆積土表面の除去、すなわち浚渫が最も効果的であることが分かりました。更に、鉛直分布より堆積土表面からの負荷が大きいことから、浚渫後に堆積する新たな堆積物を定期的に取り除くことが望ましいことが示されました。

『令和2年度松本城堀総合調査業務委託報告書』（2021年）より作成
