# 史跡松本城整備基本計画 第1期（2023～2032）

令和6年3月  
松本市教育委員会

# 史跡松本城整備基本計画

第1期（2023～2032）

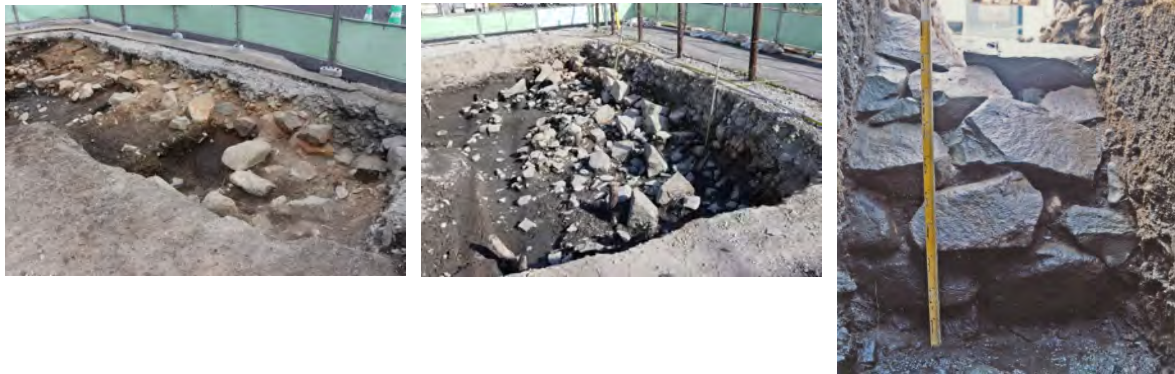
平成9年度（1997年度）実施のA・Bトレンチ、平成18年度（2006年度）実施のCトレンチ、令和4年度から令和5年度（2022年度から2023年度）まで実施のMトレンチ及び令和5年度実施のOトレンチの各調査において、石垣を確認しました。

Aトレンチは、残存状況がとても良く、5段積み of 石垣を確認しました。M・Oトレンチでは、2～3段積み of 石垣と、堀内に散乱する築石を確認しました。B・Cトレンチは、大部分の石垣は破壊を受けていましたが、一部の根石を確認しました。

<p>Oトレンチ</p> <ul style="list-style-type: none"> <li>・2～3段積みだったと考えられる石垣を確認</li> <li>・石垣は、調査区外に続く。</li> </ul>	<p>Mトレンチ</p> <ul style="list-style-type: none"> <li>・2～3段積みだったと考えられる石垣を確認</li> <li>・石垣前面には石材が散乱していた。</li> </ul>	<p>Aトレンチ</p> <ul style="list-style-type: none"> <li>・5段積み of 石垣を確認</li> <li>・絵図の推定箇所とも一致</li> </ul>
---	---	---

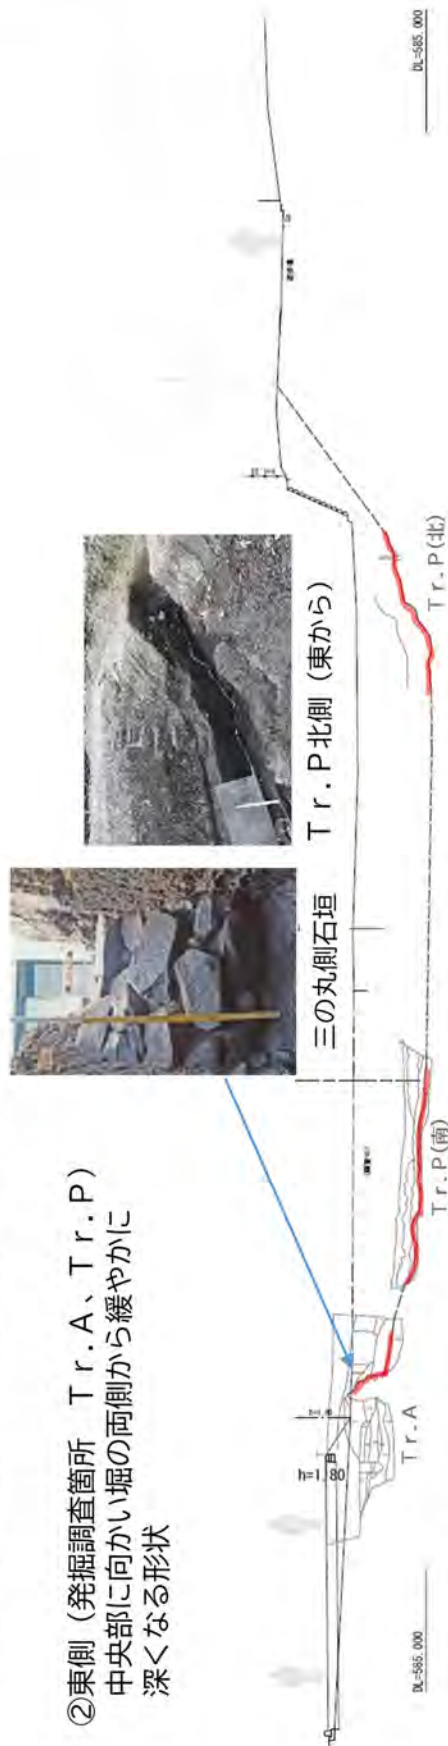
第56図 南外堀 推定横断面図

- ②東側（発掘調査箇所 T r . A、T r . P）  
中央部に向かい堀の両側から緩やかに  
深くなる形状

- (1) 地皮下1. 8メートル程度まで堀の埋立土であり、その下層に堀堆積層を確認
- (2) 地皮下2. 6メートル程度を最深とする堀底を確認
- (3) 堀中央部は、水道管等の埋設物があり調査困難なため未確認
