松本市
横断歩道橋長寿命化修繕計画
(個別施設計画)

令和5年(2023年)4月

令和7年(2025年)3月改訂

松本市 建設部 維持課

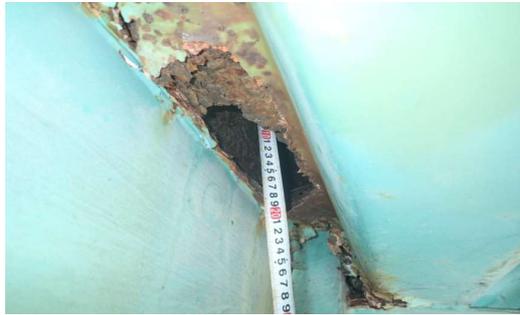
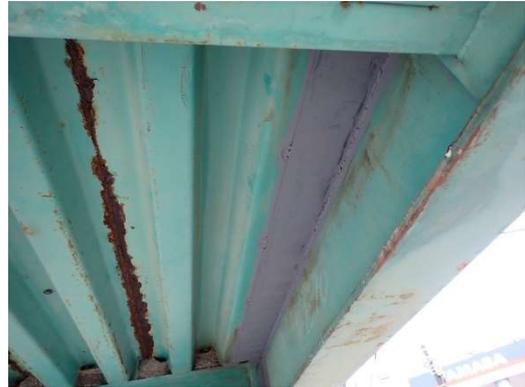
■ 島内横断歩道橋

床版にて、著しい腐食による断面欠損が認められた箇所は、当て板補強により健全性が向上した。

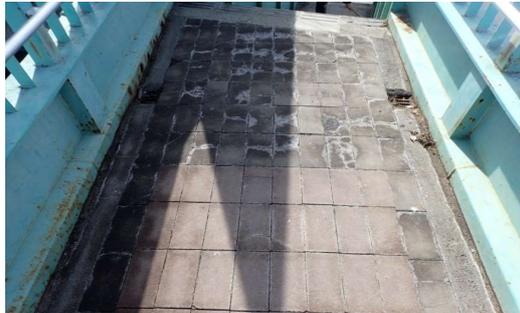
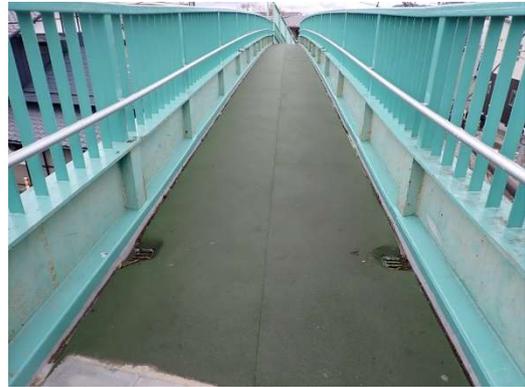
床版の腐食は橋面からの漏水が原因と推定されたことから、橋面防水層の設置及び舗装打換えを実施した。

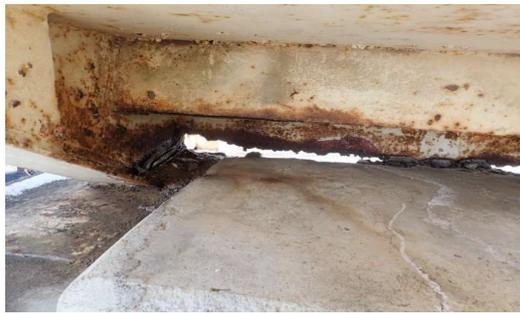
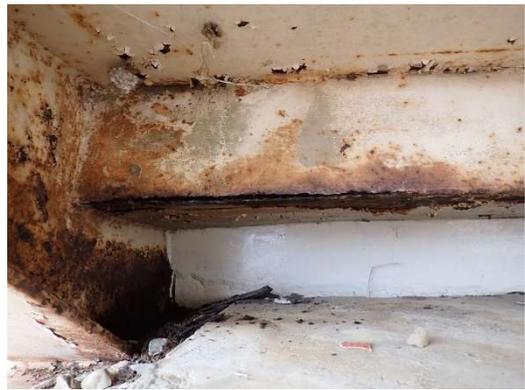
■ 並柳横断歩道橋

階段部 蹴上げにて、著しい腐食による断面欠損が認められた箇所は、当て板補強により健全性が向上した。

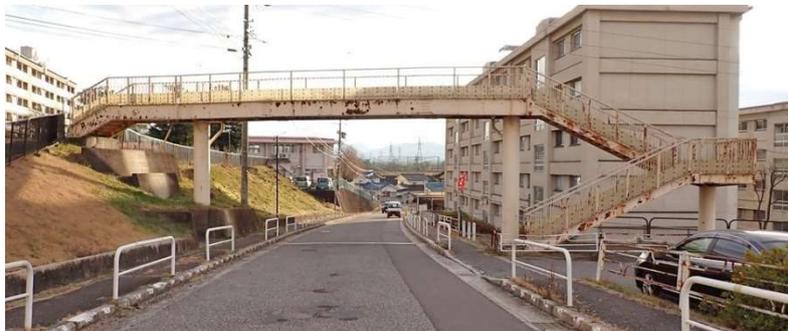
写真 5.1 並柳横断歩道橋

全管理横断歩道橋 6 橋の内、並柳横断歩道橋は、利用者の減少及び跨道する市道 3588 号線の交通量減少が認められることから、撤去検討が可能と考える。

そこで、利用者・住民や関係機関との合意形成を行うことを前提に、令和 6 年(2024 年)度から令和 15 年(2033 年)度までの今後 10 年間における撤去を目指し、約 1 割程度のコスト縮減を図る。

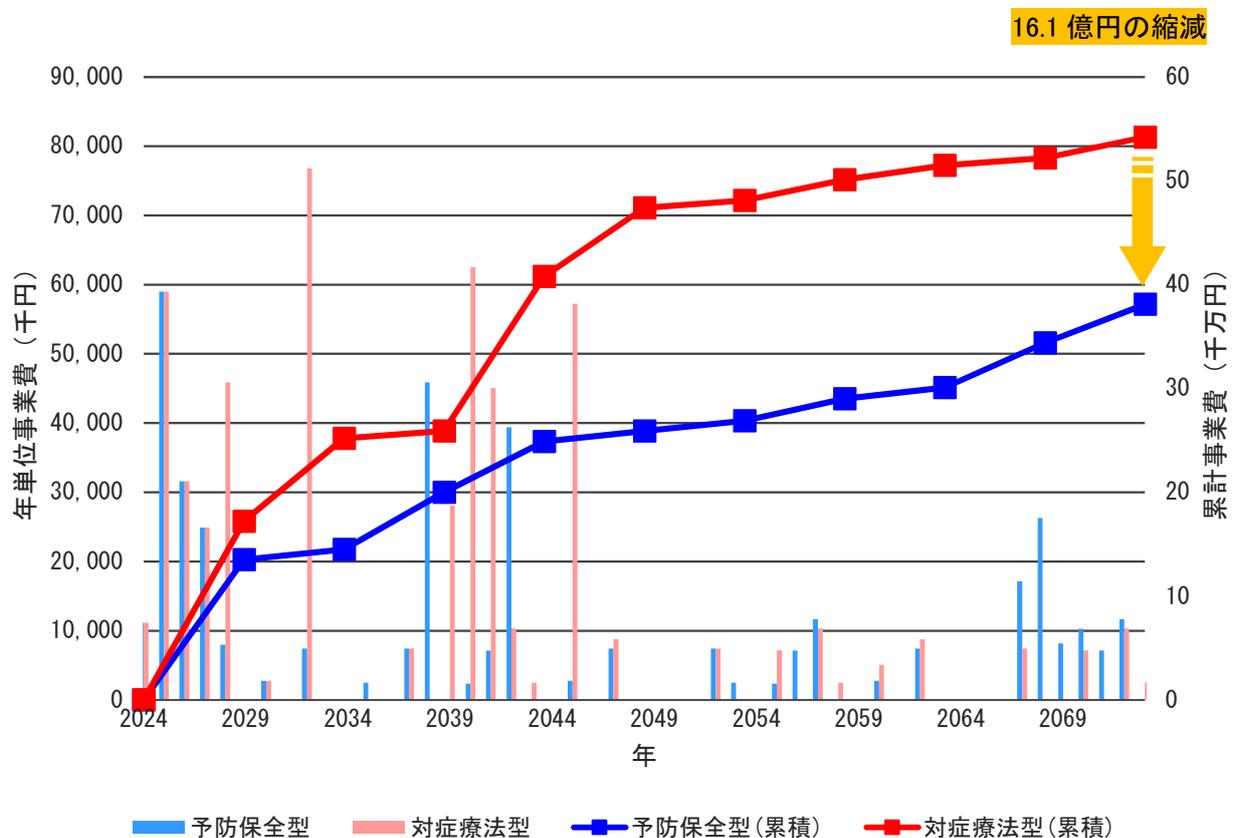
図 6.1 50 年後のコスト削減効果

以下には、予防保全型あるいは対症療法型で維持管理を行った場合の今後 50 年間における事業費試算結果を示す。長寿命化修繕計画に基づき、予防保全型の維持管理を行うことにより、今後 50 年間でおよそ 16.1 億円(約 30%)のコスト削減効果が見込まれる。

対症療法型	54.1	億円
—	予防保全型	38.0	億円
	縮減効果	16.1	億円
		(約 30%)
