# 地区別防災カルテの解説・使い方

令和 8 年 3 月

松本市

和田地区

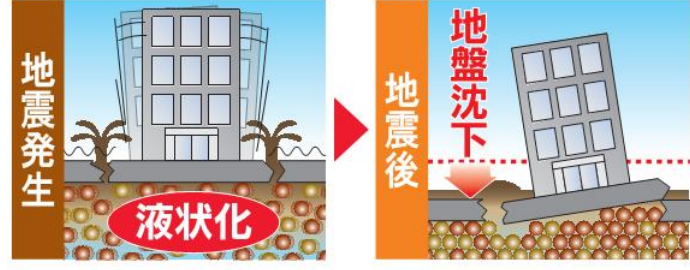
液状化現象は、地下水位が高く、ゆるく堆積した砂地盤などが地震により激しく揺らされ、土の粒子が水と混ざり合って、一時的に液体のようにやわらかくなることをいいます。

液状化が発生すると、地面の沈下・陥没が発生して土地や建物が傾いたり、倒壊することがあります。
