松本市  
横断歩道橋長寿命化修繕計画  
(個別施設計画)

令和 5 年(2023 年)4 月

令和 8 年(2026 年)10月改訂

松本市 建設部 維持課

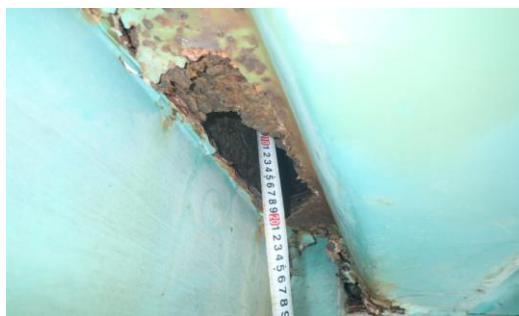
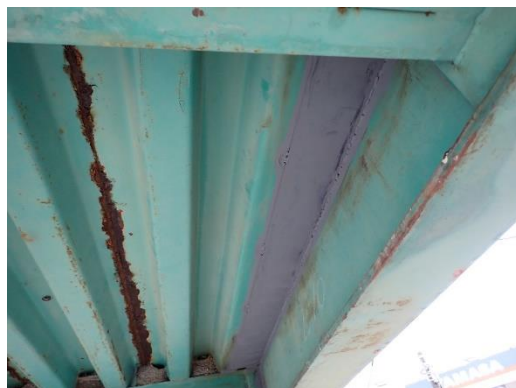
### ■ 島内横断歩道橋

床版にて、著しい腐食による断面欠損が認められた箇所は、当て板補強により健全性が向上した。

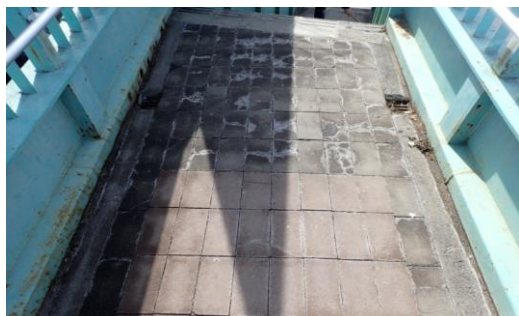
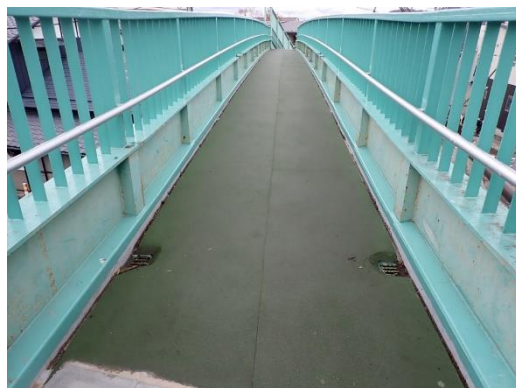
床版の腐食は橋面からの漏水が原因と推定されたことから、橋面防水層の設置及び舗装打換えを実施した。

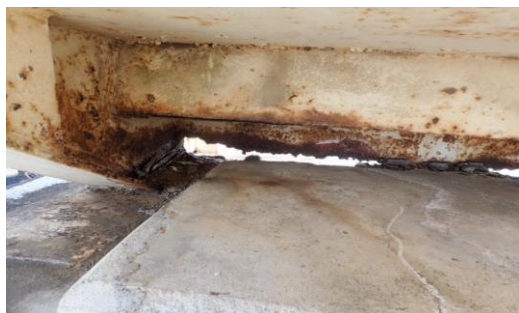
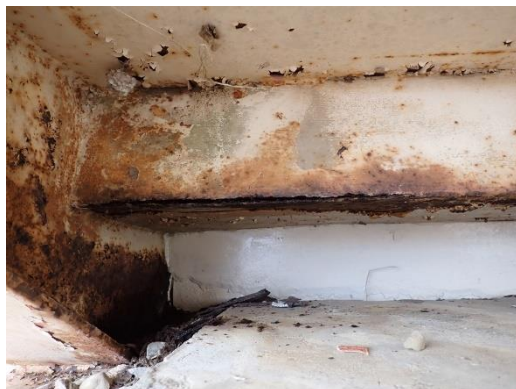
### ■ 並柳横断歩道橋

階段部 蹴上げにて、著しい腐食による断面欠損が認められた箇所は、当て板補強により健全性が向上した。

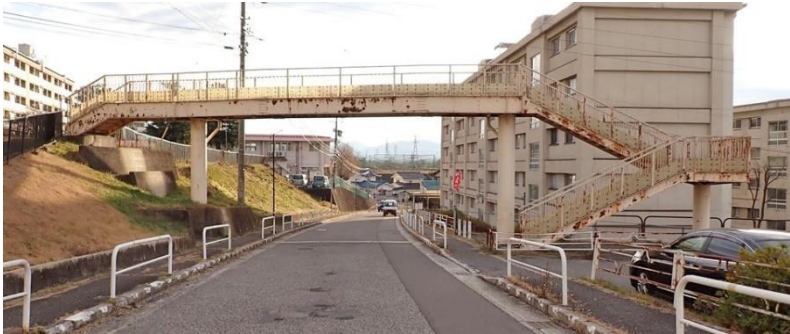
写真 5.1 並柳横断歩道橋

全管理横断歩道橋 6 橋の内、並柳横断歩道橋は、利用者の減少及び跨道する市道 3588 号線の交通量減少が認められることから、撤去検討が可能と考える。

そこで、利用者・住民や関係機関との合意形成を行うことを前提に、令和 6 年(2024 年)度から令和 15 年(2033 年)度までの今後 10 年間における撤去を目指し、約 1 割程度のコスト縮減を図る。

※ 並柳横断歩道橋は令和5年度に橋面工、階段部の補修工事を実施し、令和6年度より撤去に向け調整を進めています。
