国宝（建造物）旧開智学校校舎
保存活用計画（案）

松本市・松本市教育委員会

- (1) 重要文化財（建造物）保存活用計画の名称
国宝（建造物）旧開智学校校舎 保存活用計画
- (2) 計画作成及び計画期間
令和4年 月策定（令和14年3月末までを計画期間とします。）
- (3) 計画作成者
松本市 松本市教育委員会

- (1) 重要文化財（建造物）の名称及び所在の場所等
名称：旧開智学校校舎 1棟
附・建築関係資料 文書56点、図面7点
（附資料の詳細は第7章-1参照）
構造及び形式：木造、建築面積513.58平方メートル、二階建、寄棟造、棧瓦葺、中央部八角塔屋付、正面車寄、西面便所突出
所在の場所：長野県松本市開智二丁目4番12号
- (2) 重要文化財の指定年月日及び指定書の記号番号
国宝指定 令和元年9月30日（指定書番号-建第239号）
※重要文化財 指定年月日：昭和36年3月23日
（指定書番号-建第1479号）
- (3) 重要文化財（建造物）の所有者の名称及び住所
名称：松本市
住所：長野県松本市丸の内3番7号

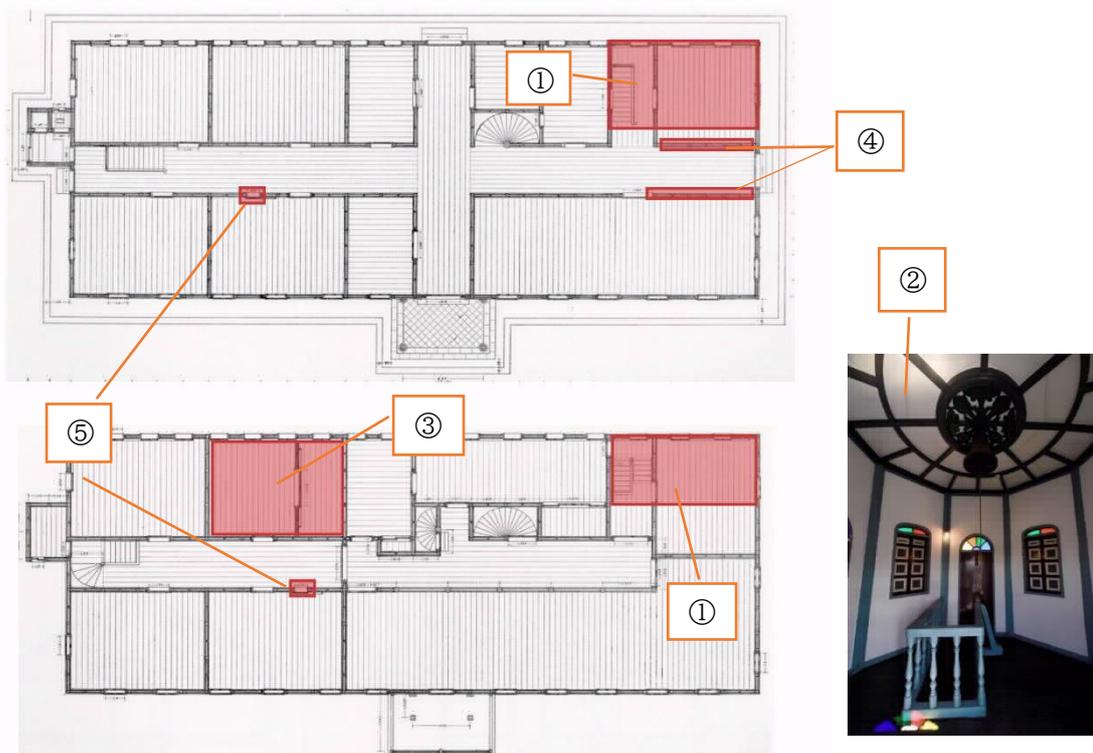
図7 当初からの改変された部分

⑤1階第5展示室と2階第10展示室の廊下側の小窓

当初の平面図や明治期の平面図では、廊下側の小窓が確認できず後世の変更と考えられますが、立面図や写真等は残っておらず、変更の経緯も不明となっています。

今後の保護の方針として、復原された竣工当時の姿を損なわずに維持・向上していくことを保護の基本方針とします。竣工後に変更された箇所のうち、①については移築復原工事の際の東西棟破却に伴い現状変更した箇所となります。当面は現状のまま保存していきますが、今後、活用にあたって整備

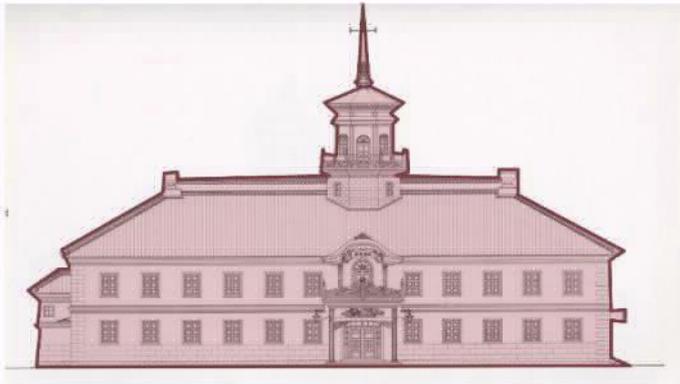
図8 校舎正面範囲図

国宝旧開智学校校舎の部分区域は、図8から図11のとおりとします。基本的には保存部分となりますが、移築前に教室棟（東西棟）と接続していた部分は、今後の活用に伴う改変の可能性を考慮し、その他の部分とします。ただし、上記の④傘履物置場と⑤廊下側の小窓については、当初の姿が明らかになった場合のみ変更を検討します。

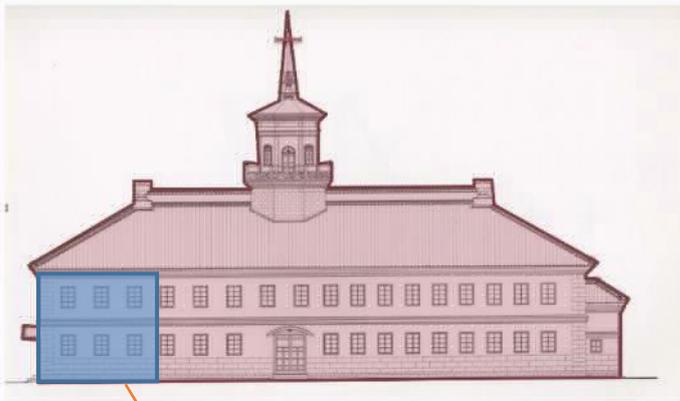
図9 校舎背面範囲図

※ただし、壁内部の柱等の構造材や窓枠は保存部分とする

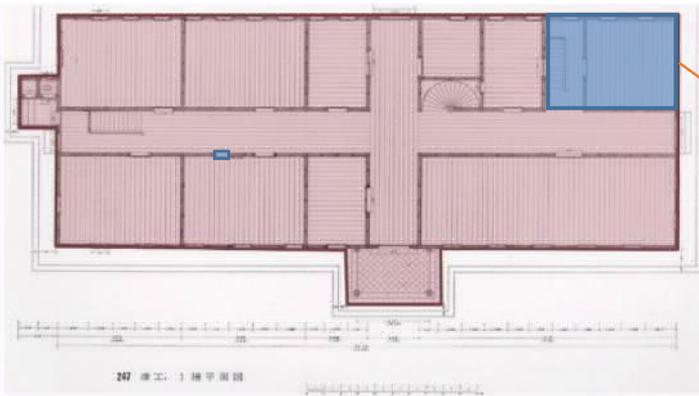
図10 校舎1階範囲図

※ただし、壁内部の柱等の構造材や窓枠は保存部分とする

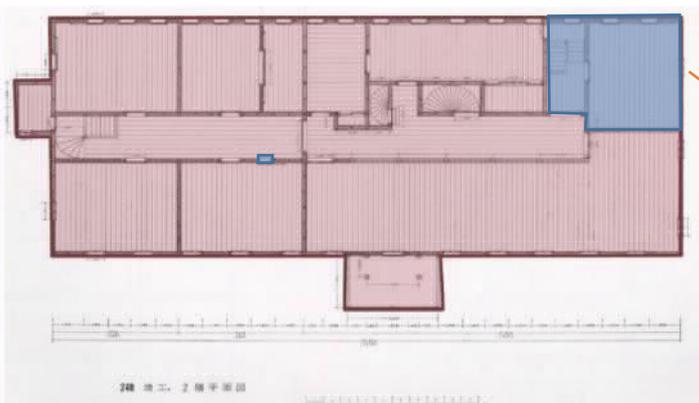
図11 校舎2階範囲図

※ただし、壁内部の柱等の構造材や窓枠は保存部分とする

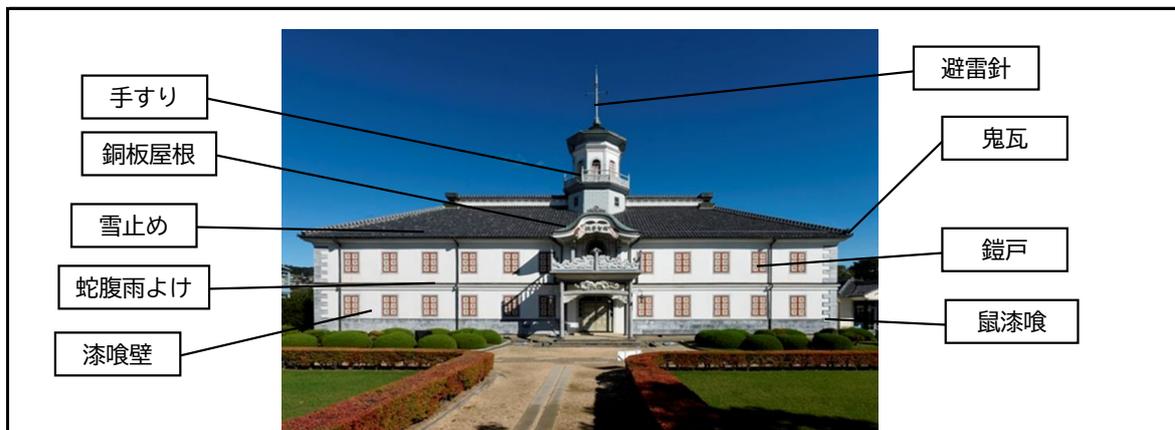
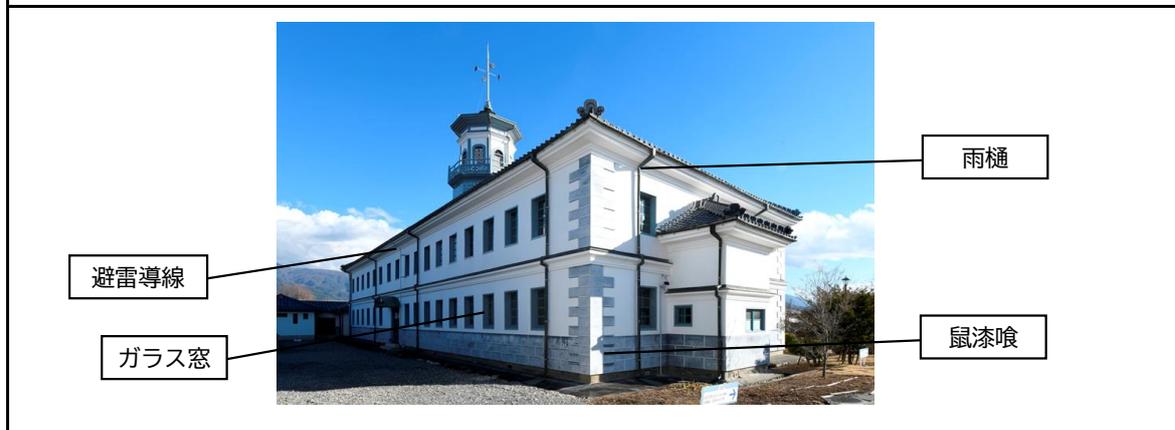
旧開智学校校舎 部位設定図

校舎外観	部分の設定	保存部分
部 位	場 所	現 状	基 準	備 考
外壁		漆喰、鼠漆喰	2	北東部の現状変更部分は4
屋根		瓦	2	
		鬼瓦	1	
	塔屋・車寄	銅板屋根	2	
建具	南面・東西面	鎧戸	2	ペンキ共
	北面・東西面	ガラス引き戸	2	ペンキ共
	塔・車寄	ガラス窓	2	ペンキ共
	塔屋・車寄	色ガラス入欄間	2	ペンキ共
設備	北面	避雷動線	5	
その他	屋根	雪止め	4	
	壁面他	雨樋	3	
	塔屋	避雷針（銅製方位板含む）	2	ペンキ共
	壁面	蛇腹雨よけ（銅板）	2	
	塔屋露台	手すり	2	床面アルミ4

校舎外観		部分の設定	保存部分	
部 位	場 所	現 状	基 準	
基礎		布石基礎	1	北東部の現状変更部分は4
		基礎周りモルタル	2	
屋根	車寄・北面庇	銅板屋根（木部・彫刻含む）	2	
建具	南面・北面	棧唐戸	1	ペンキは2
	塔・車寄	ガラス窓	2	ペンキ共
	塔屋・車寄	色ガラス入欄間	2	ペンキ共
設備	北面中央	避雷設備	4	
その他	車寄	彫刻	1	ペンキは2
	車寄	柱	1	ペンキは2
	車寄	ランプ・ランプ釣り	2	
	塔屋・車寄	手すり	2	ペンキ共

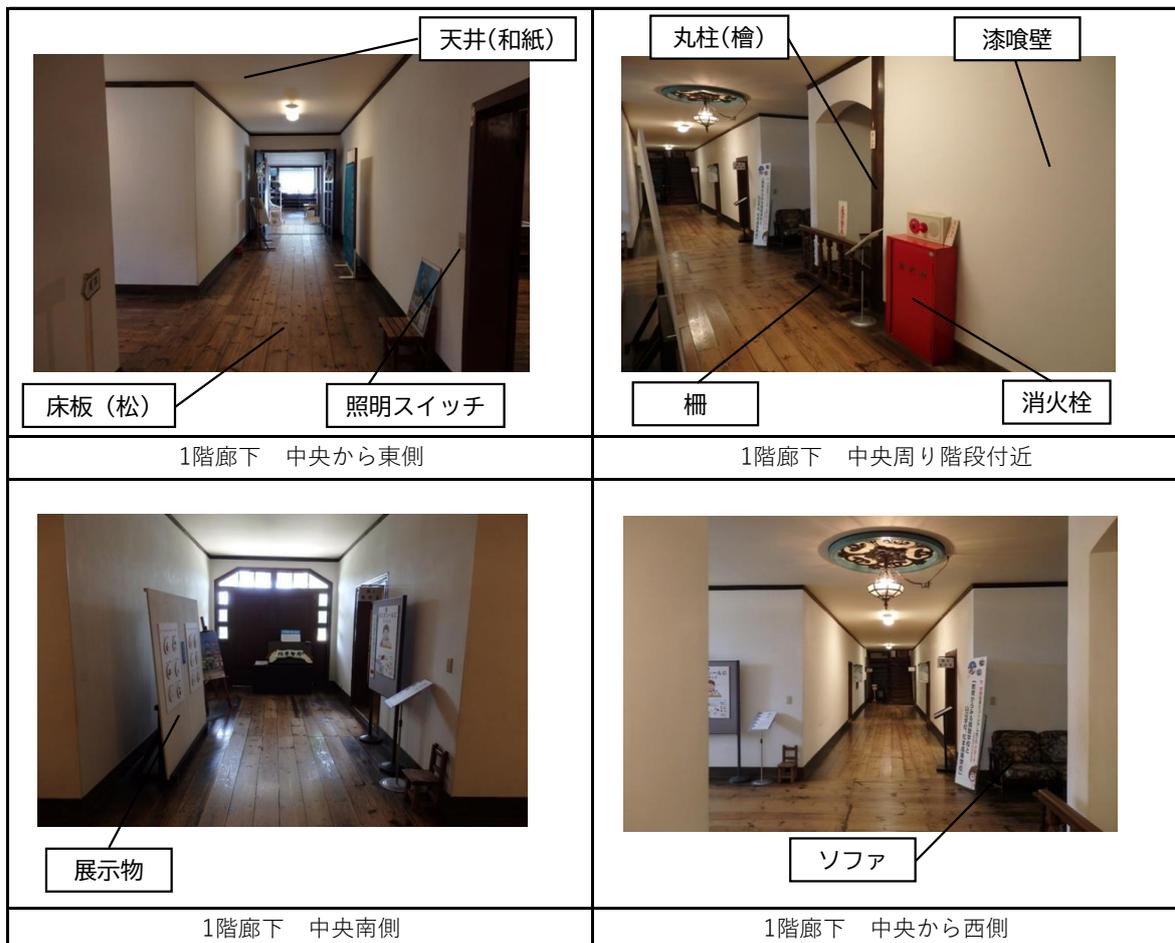
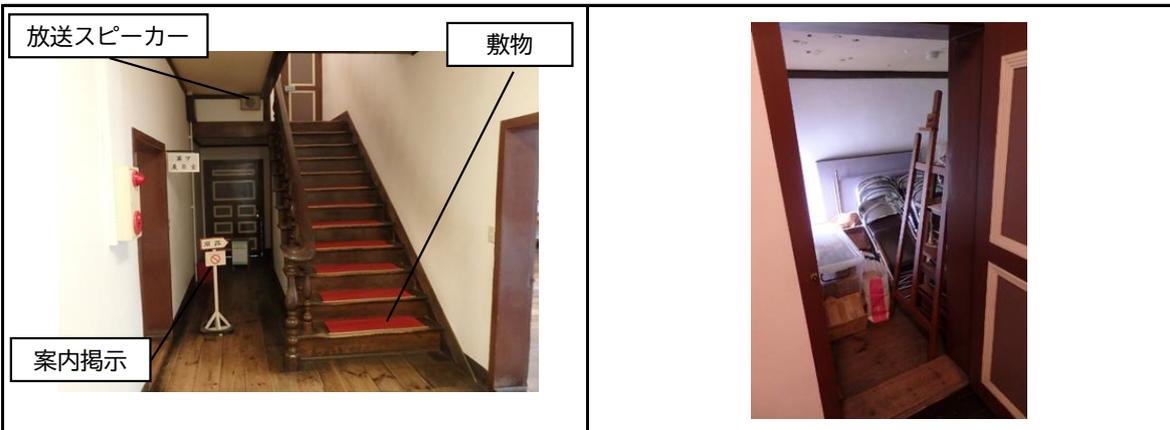
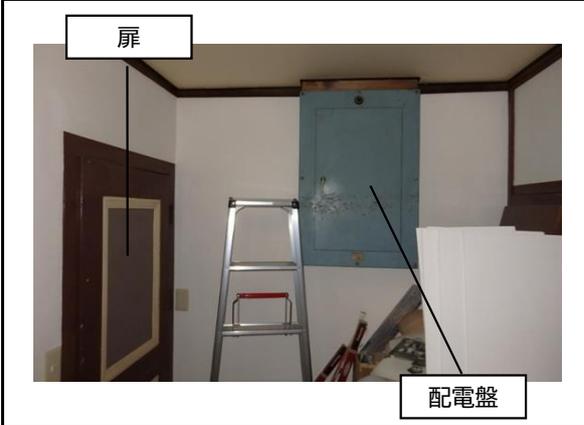
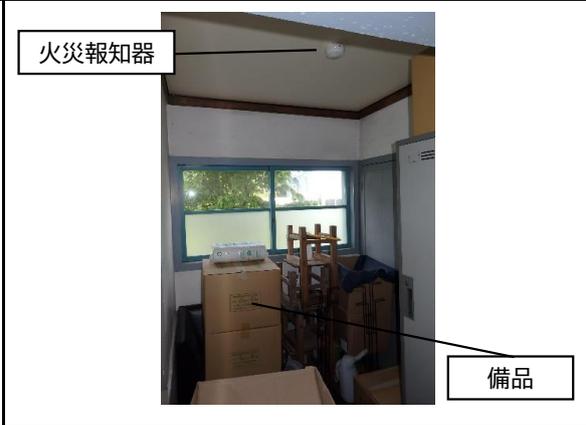
旧開智学校校舎 部位設定図

1階 西側階段、倉庫		部分の設定	保存部分
部 位	場 所	現 状	基 準
床		板張り	2
天井		和紙	2
壁面		漆喰	2
		巾木	2
建具		扉	1
設備		放送スピーカー	5
		火災報知器、発信機	5
		配電盤	5
		スイッチ（照明器具）	4
階段		階段（手すり含む）	1
		敷物、滑り止め金具	4
その他		案内掲示	4
		備品	5

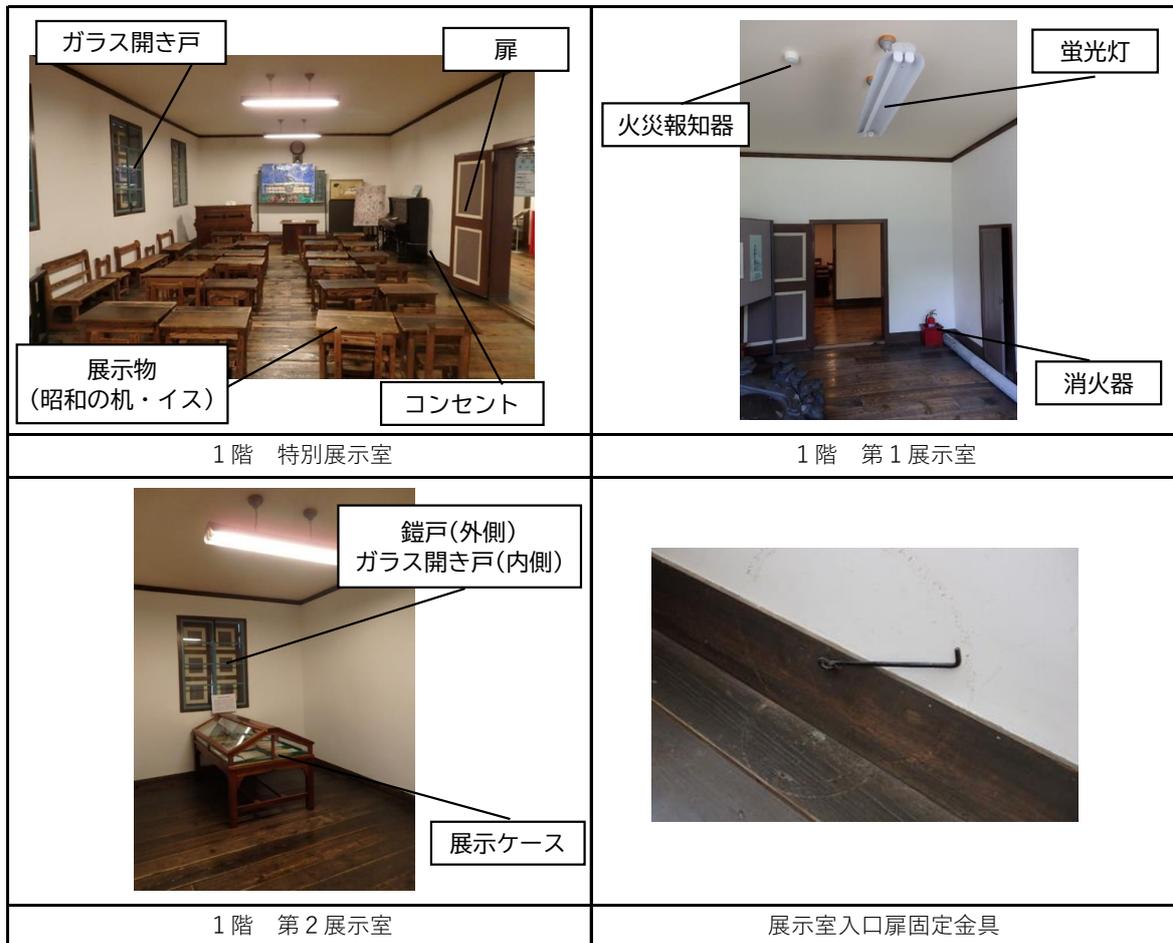
旧開智学校校舎 部位設定図

1階 特別展示室、第1、2展示室		部分の設定	保存部分	
部 位	場 所	現 状	基 準	
床		板張り	2	
天井		和紙	2	
壁面		漆喰	2	
		巾木	2	
建具		扉	1	ペンキは2
		鎧戸	2	ペンキ共
		ガラス開き戸	2	ペンキ共
設備		火災報知器	5	
		消火器	4	
		蛍光灯	4	
		コンセント	4	
その他		展示物（ケース等含む）	4	
		鉄製金具（扉固定具）	3

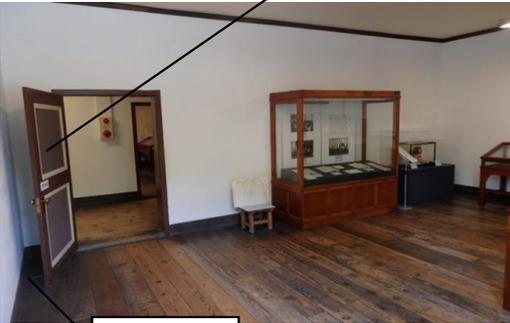
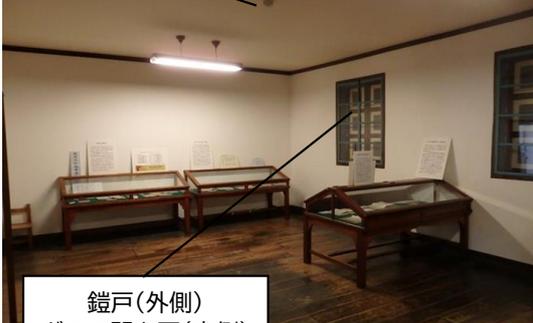
1階 第6展示室	1階 第7展示室

1階 第6、7展示室		部分の設定	保存部分	
部 位	場 所	現 状	基 準	備 考
床		板張り	2	
天井		和紙	2	
壁面		漆喰	2	
		巾木	2	
建具		扉	1	ペンキは2
		鎧戸	2	ペンキ共
		ガラス開き戸	2	ペンキ共
設備		火災報知器	5	
		消火器	5	
		蛍光灯	4	
		コンセント	4	
その他		展示物（ケース等含む）	4	
		鉄製金具（扉固定具）	3	
		遮光カーテン	4

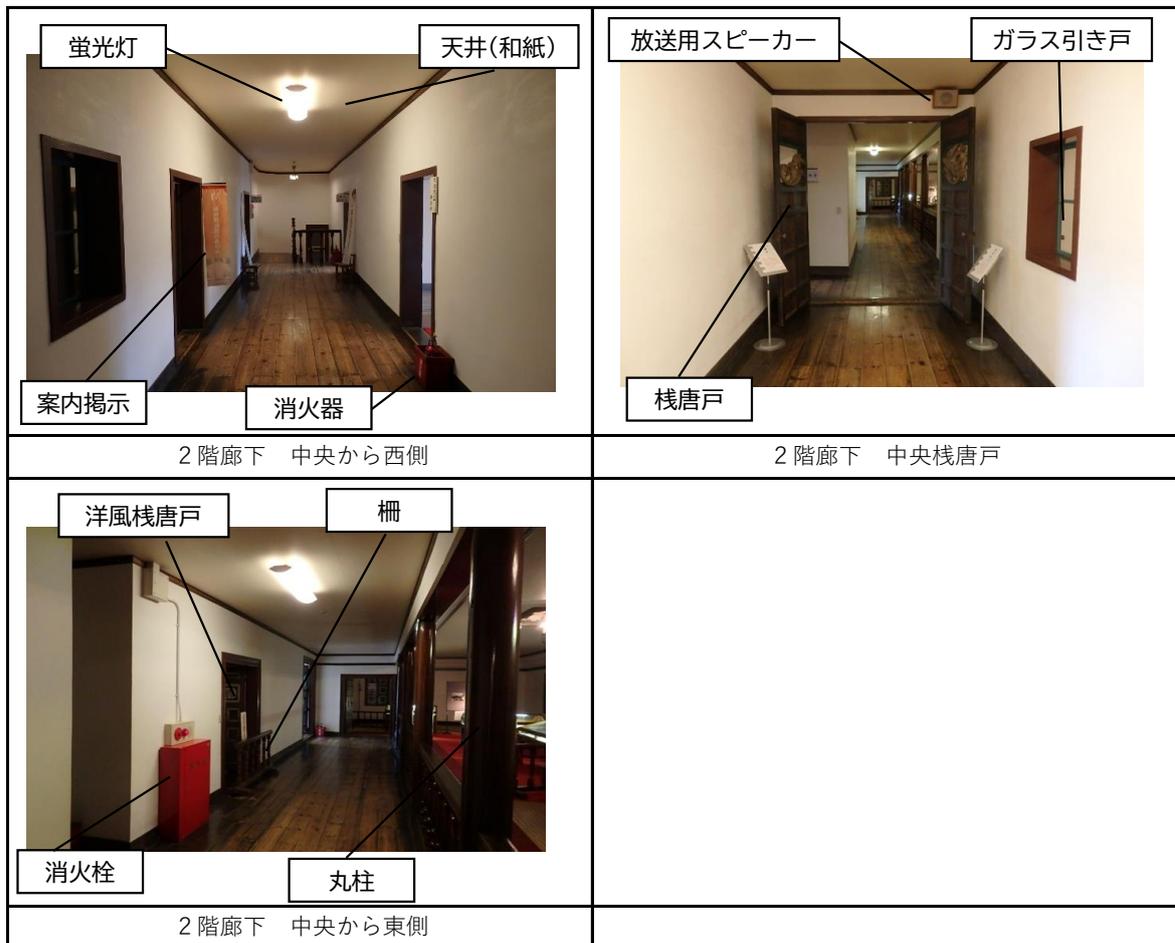
旧開智学校校舎 部位設定図

2階 廊下	部分の設定	保存部分
部 位	場 所	現 状	基 準	備 考
床		板張り	2	
天井		和紙	2	
壁面		漆喰	2	
		巾木	2	
軸組	2階廊下中央	丸柱 ヒノキ	1	当初材
建具	講堂周り	扉 (棧唐戸、洋風棧唐戸)	1	当初材
	各部屋入口	扉	1	ペンキは2
設備	2階廊下中央	消火栓	5	
		防災設備 (火災報知器、発信機)	5	
		放送用スピーカー	5	
		蛍光灯	4	
		スイッチ (照明器具)	4	
その他		展示物 (パネル等)	4	
		柵	4	
		金具 (扉固定、掲示用金具)	4

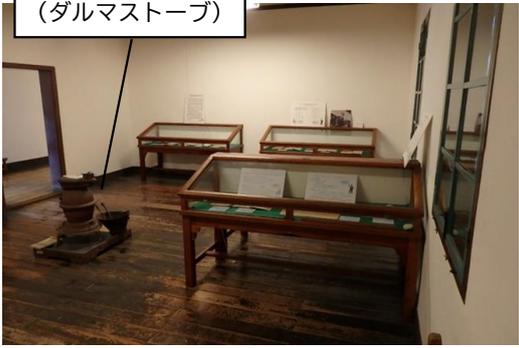
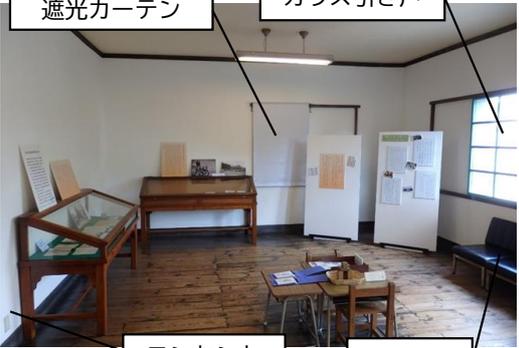
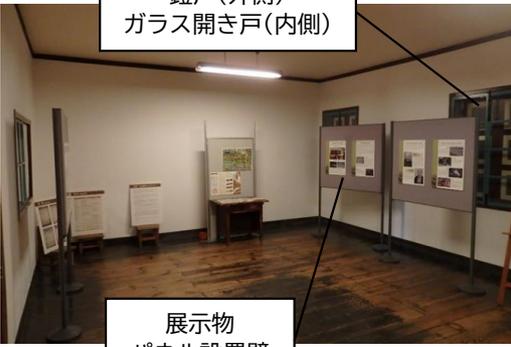
第8、9、10展示室	部分の設定	保存部分
部 位	場 所	現 状	基 準	備 考
床		板張り	2	
天井		和紙	2	
壁面		漆喰	2	
		巾木	2	
建具		扉	1	ペンキは2
		鎧戸	2	ペンキ共
		ガラス戸（開き戸、引き戸）	2	ペンキ共
設備		火災報知器	5	
		消火器	5	
		蛍光灯	4	
		コンセント	4	
その他		展示物（ケース等含む）	4	
		鉄製金具（扉固定具）	3	
		遮光カーテン	4	
		ソファ	5

<p>展示物 (ダルマストーブ)</p>

<p>遮光カーテン</p> <p>ガラス引き戸</p> <p>コンセント</p> <p>ソファ</p>
<p>2階 第8展示室</p>	<p>2階 第9展示室</p>

<p>鎧戸(外側) ガラス開き戸(内側)</p> <p>展示物 パネル設置壁</p>	
<p>2階 第10展示室</p>

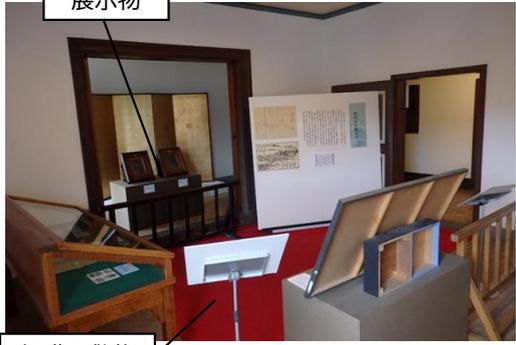
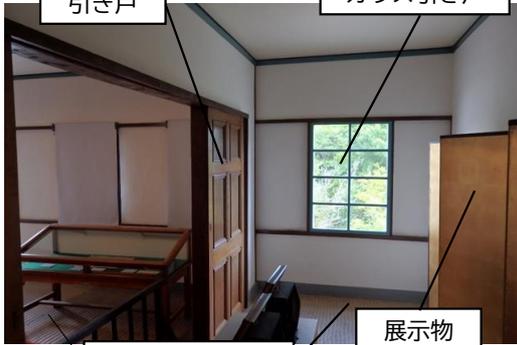
旧開智学校校舎 部位設定図		2階 明治天皇御座所	部分の設定	保存部分
部 位	場 所	現 状	基 準	備 考
床		板張り	2	
		みすず細工敷物	3	
天井		和紙	2	
壁面		漆喰	2	
		巾木	2	
建具		扉（入口、室内引き戸共）	1	ペンキは2
		鎧戸	2	ペンキ共
		ガラス引き戸	2	ペンキ共
設備		火災報知器	5	
		消火器	5	
		蛍光灯	4	
		コンセント	4	
その他		展示物（ケース等含む）	4	
		鉄製金具（扉固定具）	3	
		保護用敷物	4

<p>展示物</p> <p>保護用敷物</p> <p>引き戸</p>

<p>ガラス引き戸</p> <p>みすず細工敷物</p> <p>展示物 金屏風</p>
<p>2階 明治天皇御座所 東側</p>	<p>2階 明治天皇御座所 西側</p>

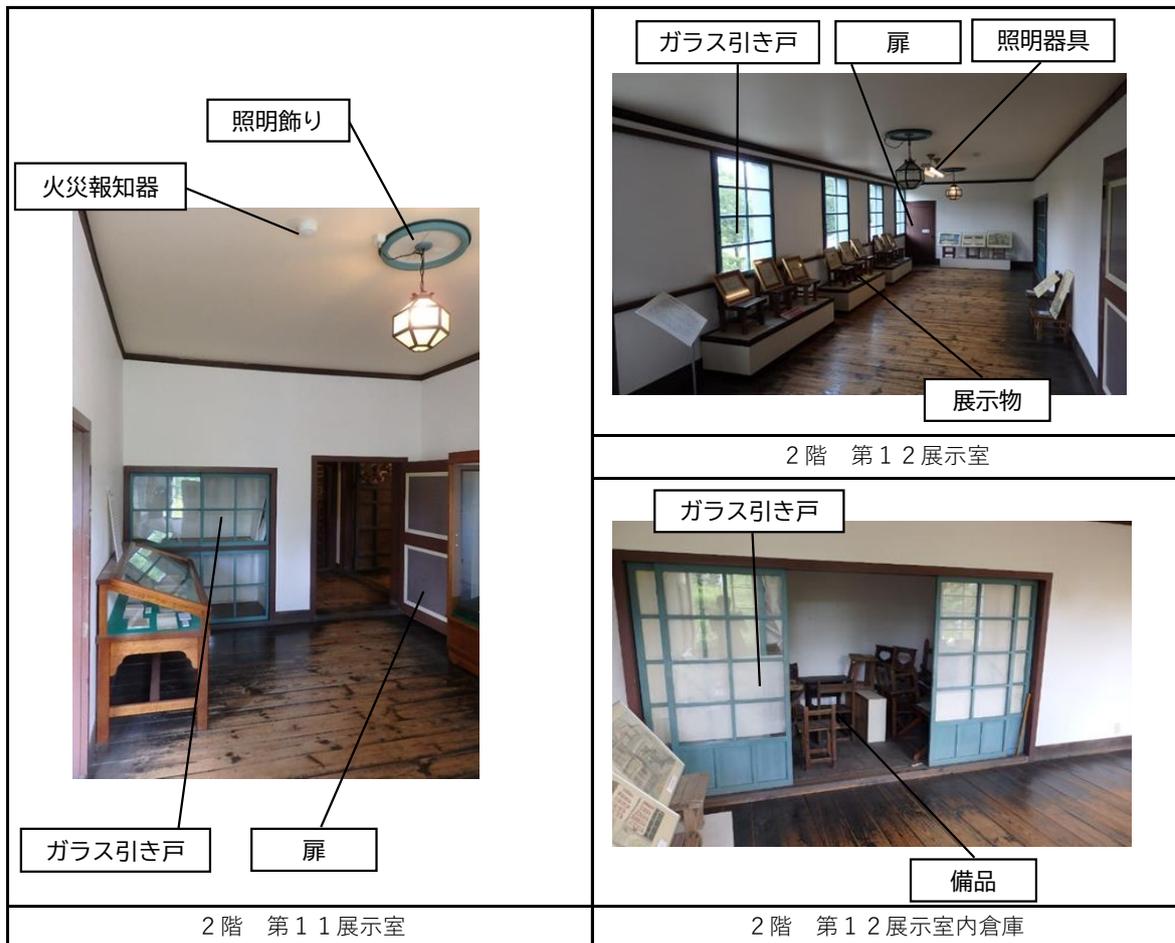
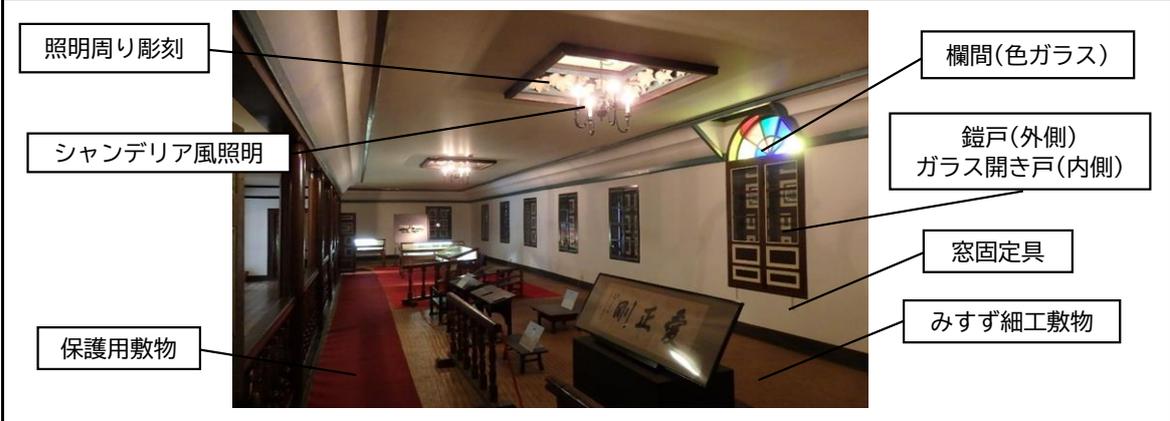
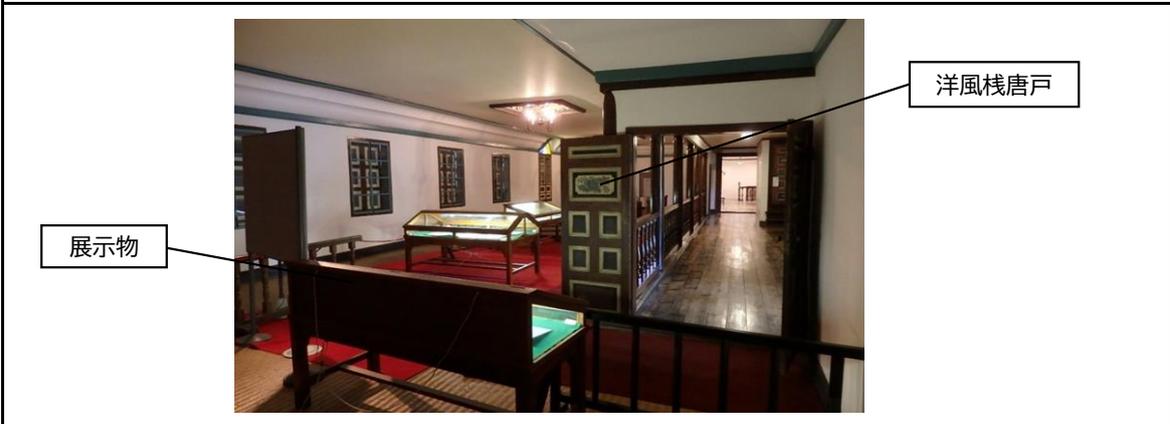
旧開智学校校舎 部位設定図

2階 講堂	部分の設定	保存部分
部 位	場 所	現 状	基 準	備 考
床		板張り	2	
		みすず細工敷物	3	
天井		和紙	2	
壁面		漆喰	2	
		巾木	2	
建具		鎧戸・ガラス開き戸	2	ペンキ共
		照明周り彫刻	1	ペンキ共
		欄間（色ガラス入り）	2	ペンキ共
設備		洋風棧唐戸	1	ペンキ共
		火災報知器	5	
		消火器	5	
		シャンデリア風照明（LED）	4	
その他		コンセント	4	
		展示物（ケース等含む）	4	
		鉄製金具（扉・窓固定具）	3	
		保護用敷物	4

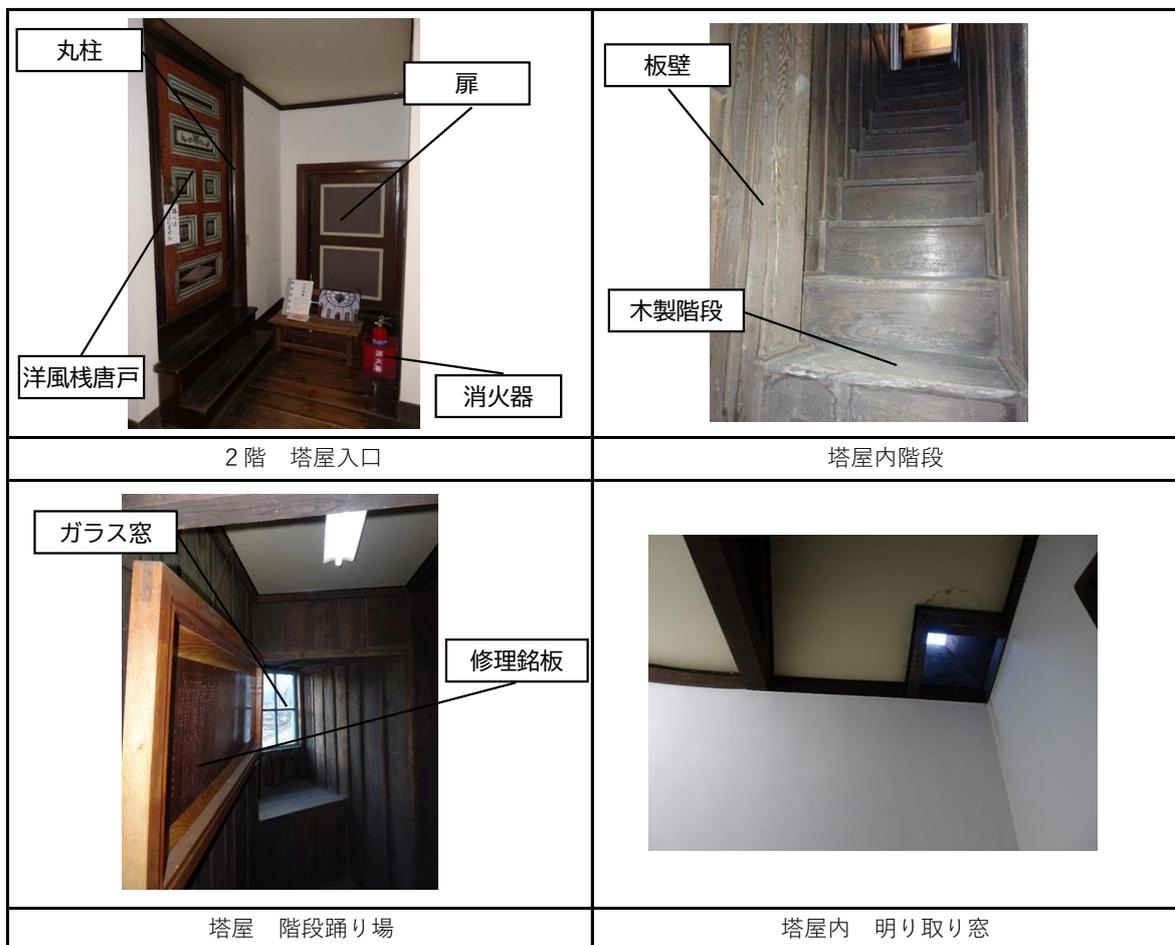
旧開智学校校舎 部位設定図		塔屋入口・塔屋内階段	部分の設定	保存部分
部 位	場 所	現 状	基 準	備 考
天井		和紙	2	
壁面	塔屋入口前	漆喰	2	
	塔屋入口前	巾木	2	
	塔屋階段室	板壁	2	
軸組	塔屋入口前	丸柱 ヒノキ	1	当初材
建具		洋風棧唐戸	1	ペンキは2
		扉	2	ペンキ共
		ガラス窓（明り取り含む）	2	ペンキ共
設備		火災報知器	5	
		消火器	5	
		蛍光灯	4	
階段		木製階段	2	
その他		展示物（案内パネル等）	4	
		修理銘板	4

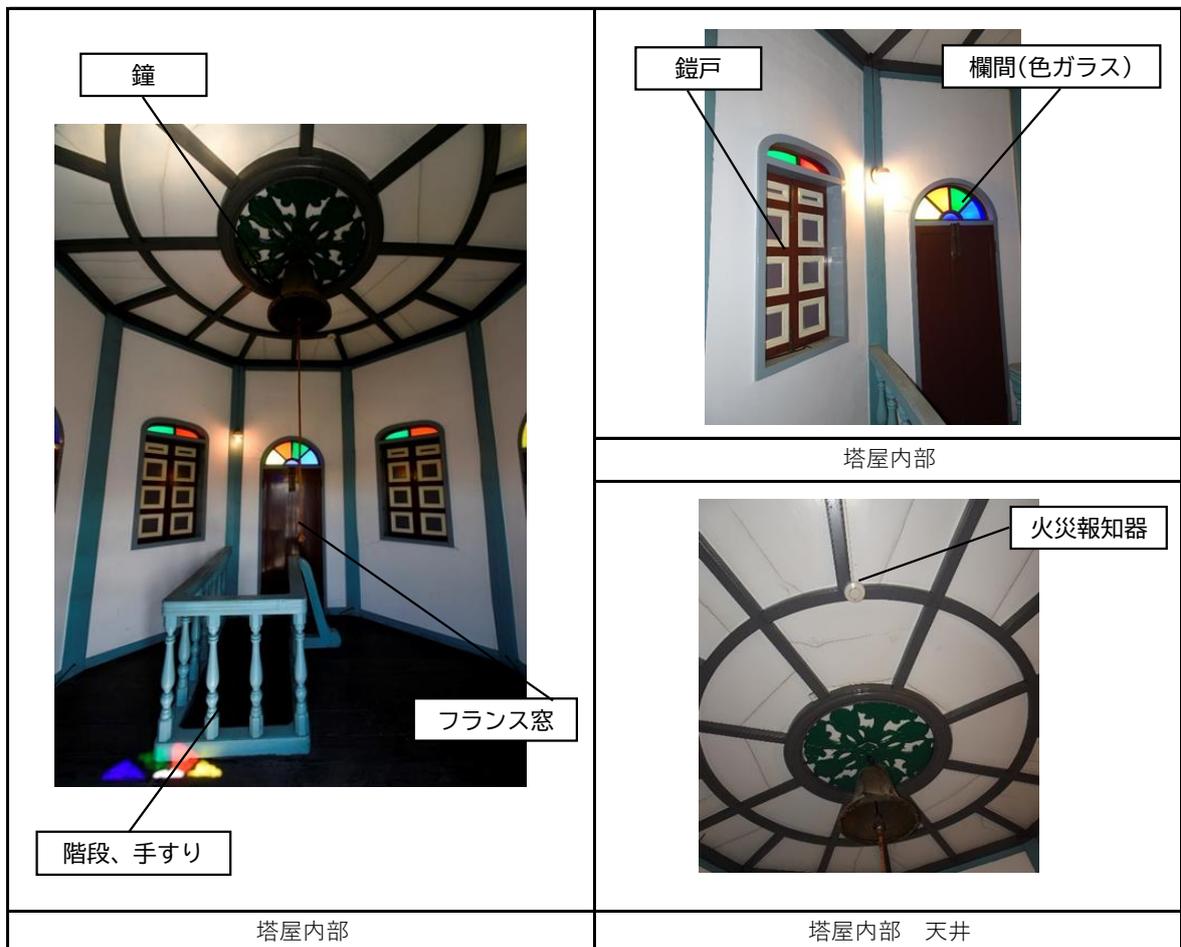
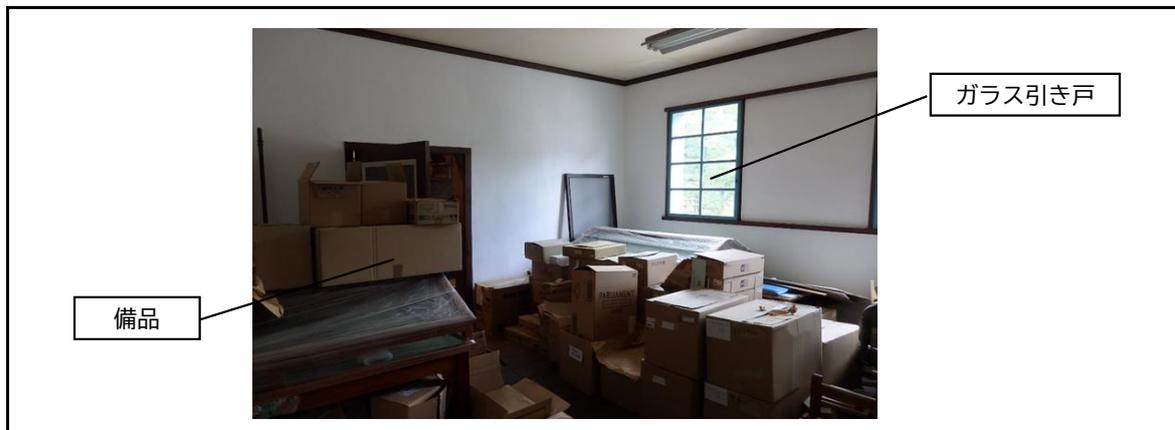
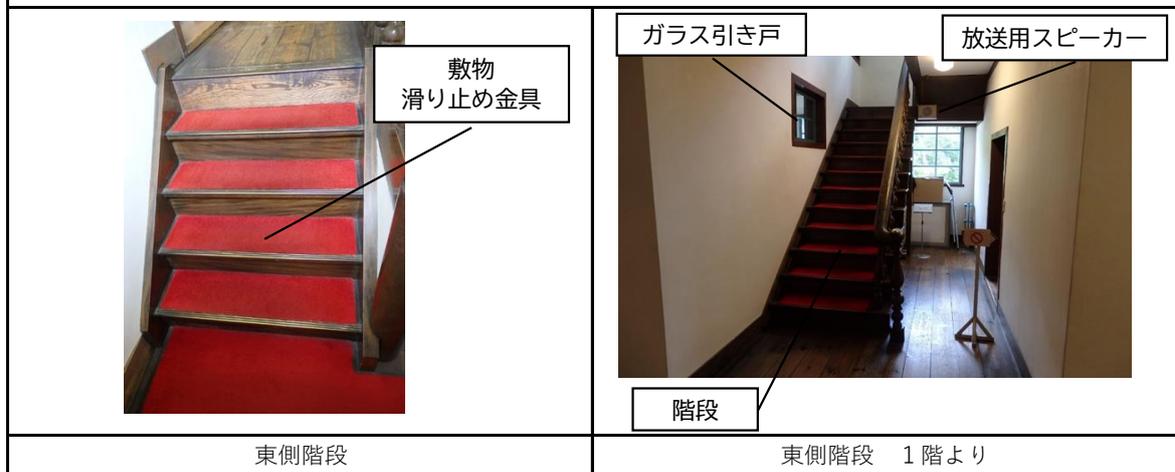
旧開智学校校舎 部位設定図

1 階北東 売店倉庫・階段	部分の設定	その他の部分
---------------	-------	--------

部 位	場 所	現 状	基 準	備 考
床		板張り	2	
天井		和紙	2	
壁面		漆喰	2	
		巾木	2	
建具		扉	2	ペンキは2
		ガラス引き戸	2	ペンキ共
設備		火災報知器	5	
		放送用スピーカー	5	
		蛍光灯	4	
		スイッチ（照明器具）	4	
階段		階段（手すり含む）	2	
		敷物、滑り止め金具	4	
その他		展示物（案内等）	4	
		備品（売店商品等）	5

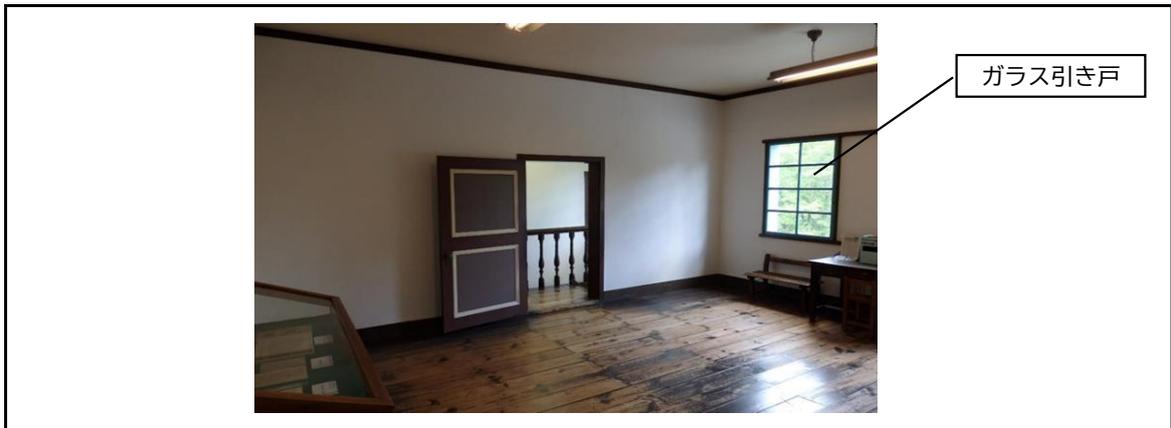
2階 第13展示室

旧開智学校校舎 部位設定図		2階北東 第13展示室・階段	部分の設定	その他の部分
部 位	場 所	現 状	基 準	備 考
床		板張り	2	
天井		和紙	2	
壁面		漆喰	2	
		巾木	2	
建具		扉（復原棧唐戸含む）	2	ペンキは2
		ガラス引き戸	2	ペンキ共
設備		火災報知器	5	
		放送用スピーカー	5	
		蛍光灯	4	
		スイッチ（照明器具）	4	
階段		階段（手すり含む）	2	
その他		展示物（案内等）	4

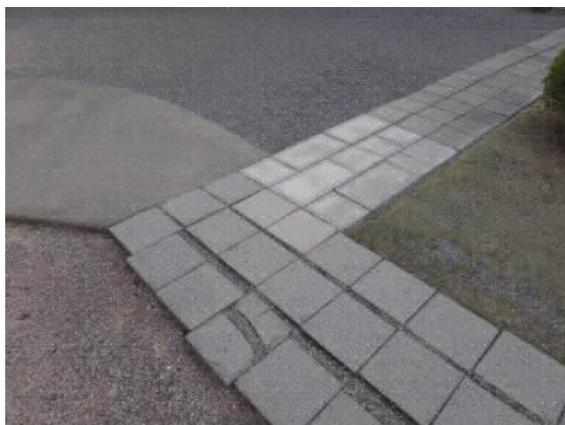
写真11 庭園内通路1

敷地内には通路が整備されていますが、隙間の空いた石畳状の部分と松本市内の小学校で使用されていた礎石を用いた部分の2種類があります。

いずれもフラットな状態とは言い難く、車いすの通行には不向きな形状です。校舎入口等へのスロープは設置されているものの、今後、車いす利用者の来館も増えることが予想されるので、校舎や景観への影響を十分に考慮したうえで、**通路**のユニバーサルデザイン化を実施します。また、**通路**以外の箇所においても来館者が通行しやすいよう改善していくことを検討します。

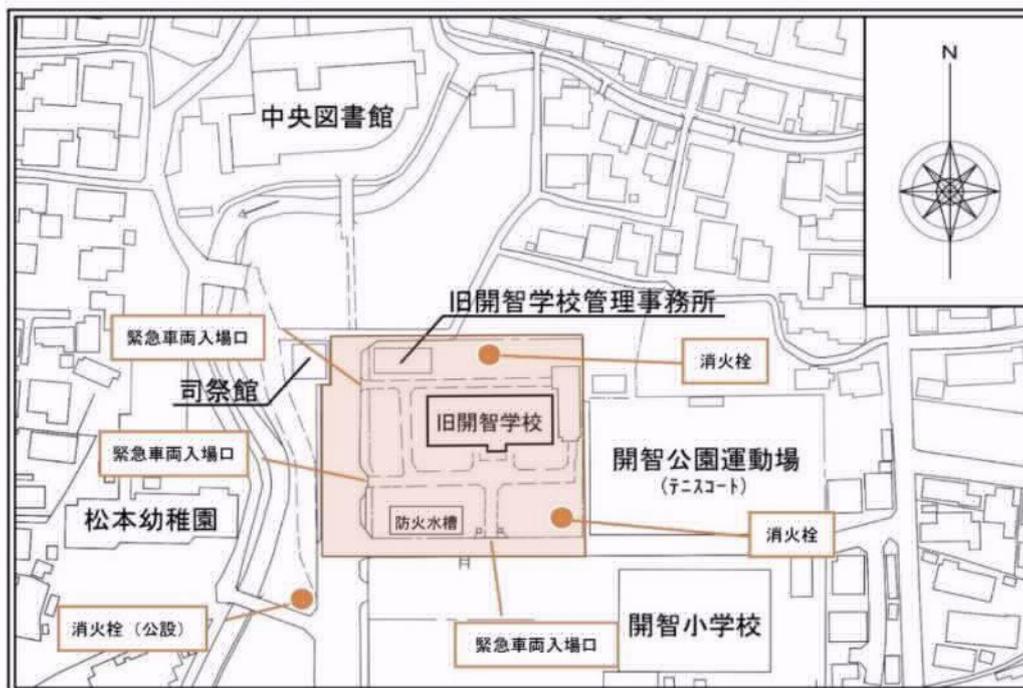
図16 防火管理区域 S=1/2000

防火管理区域内の建造物として、管理事務所と売店トイレ棟があります。特に、売店トイレ棟は校舎と接続しており、暖房設備等から出火した場合、延焼の危険性が非常に高いです。また、敷地内には樹木や木造の藤棚やベンチ等も設置しています。近接している樹木は少ないとはいえ、これら樹木等からの延焼の可能性についても検討が必要です。

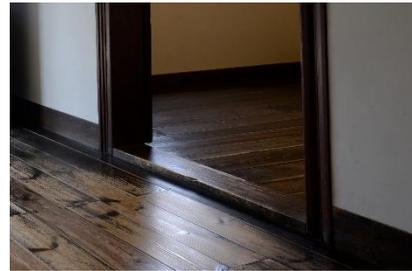
写真19 校舎内の段差

施設内のユニバーサルデザイン化を進めるため、スロープ等による校舎内の段差の解消や敷地内通路のフラット化を進めていきます。車イス利用者をはじめとする、1・2階間の移動が困難な方への対応は当面の間現状の取り組みを続けていきます。

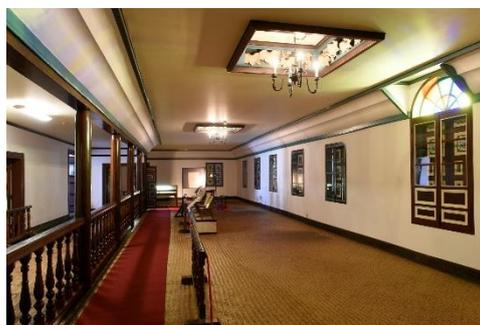
写真24 みすず細工敷物（講堂）

階段やみすず細工敷物等の保護のため敷いているマットは、一部経年劣化が進んでおり、来館者の転倒事故にもつながるおそれがあるため、補修・又は入れ替えを行っていきます。

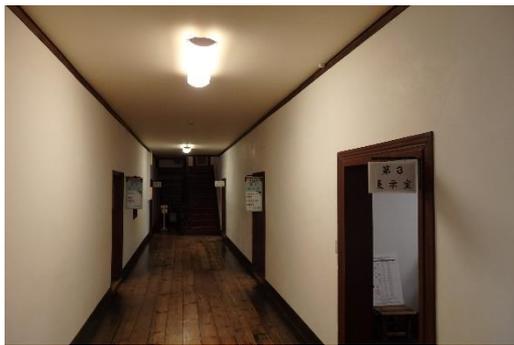
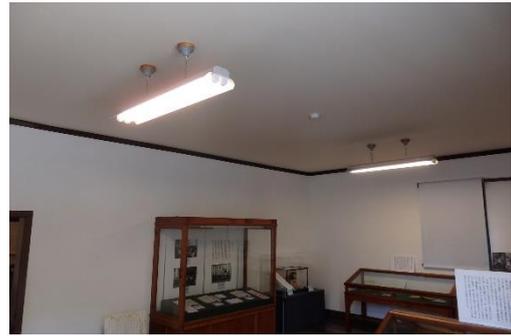
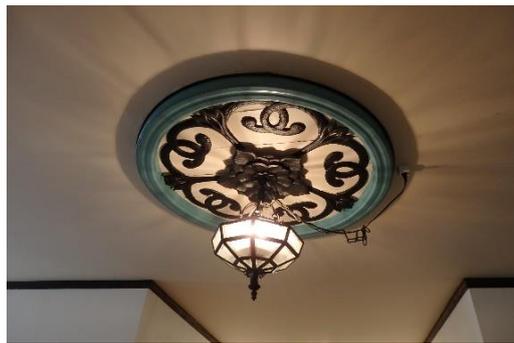
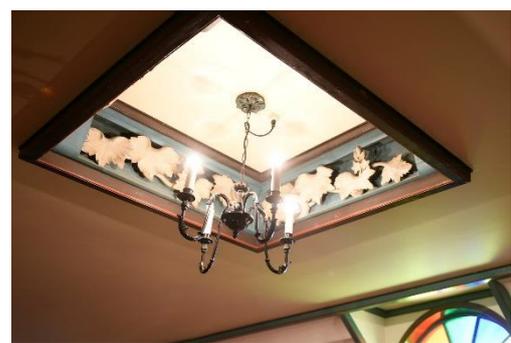
写真25 校舎内照明設備（一部）

現在、校舎内に設置されている照明設備は老朽化が進んでおり、順次、LED照明に更新しています(露出部分のみのため天井等への干渉はしません。)。ただし、移築時にペンダント照明を設置した箇所については、当初の照明器具の形状が不明のため、当面は現状のものを使用し、電球等をLEDのものに変更していくのみにとどめます。今後の調査研究において、当初の照明器具の形状等が判明したら変更を検討します。
