史跡小笠原氏城跡整備基本計画 概要版

松本城につらなる城の移り変わりを体感する

令和6年(2024) 月 松本市教育委員会

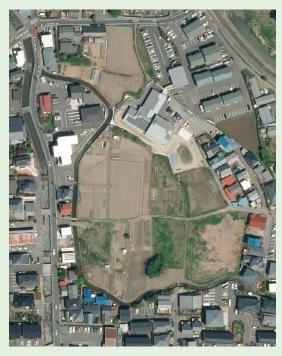
現在の井川城跡

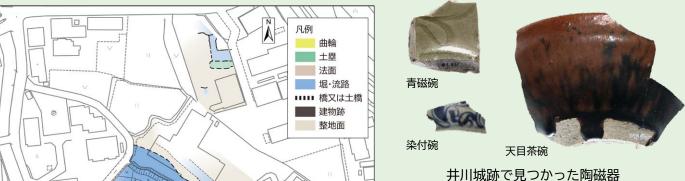
井川城跡の遺構イメージ

井川城跡は、発掘調査により、周囲を堀や川、土塁で囲まれた南北100メートル、東西70メートルの長方形を呈する大規模な居館跡であることが分かりました。居館跡の範囲は、大がかりな盛土造成により周囲より高く築かれていました。居館跡からは礎石建物跡等が確認され、中国産や瀬戸産の陶磁器(当時は高級品で所有者の権威を示すものでした。)が出土しています。
