# 史跡松本城整備基本計画（案）

## 第1期（2023～2032）

松本市教育委員会

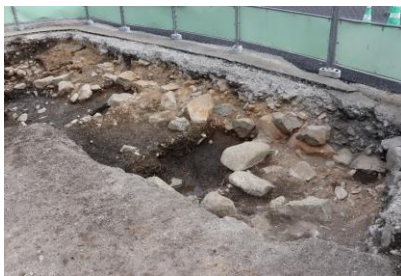
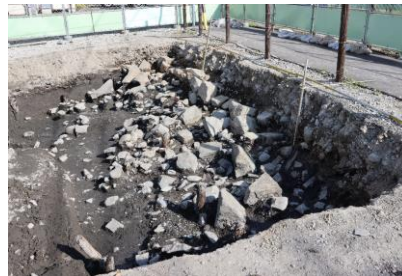
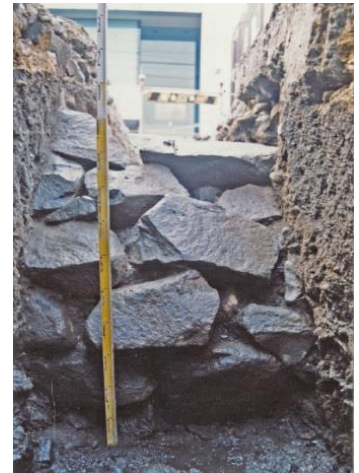
平成9年度（1997年度）実施のA・Bトレンチ、平成18年度（2006年度）実施のCトレンチ、令和4年度から令和5年度まで実施のMトレンチ及び令和5年度実施のOトレンチの各調査において、石垣を確認しました。

Aトレンチは、残存状況がとても良く、5段積の石垣を確認しました。M・Oトレンチでは、2～3段積の石垣と、堀内に散乱する築石を確認しました。B・Cトレンチは、大部分の石垣は破壊を受けていましたが、一部の根石を確認しました。

Oトレンチ  
 ・2～3段積みだったと考えられる石垣を確認  
 ・石垣は、調査区外に続く。

Mトレンチ  
 ・2～3段積みだったと考えられる石垣を確認  
 ・石垣前面には石材が散乱していた。

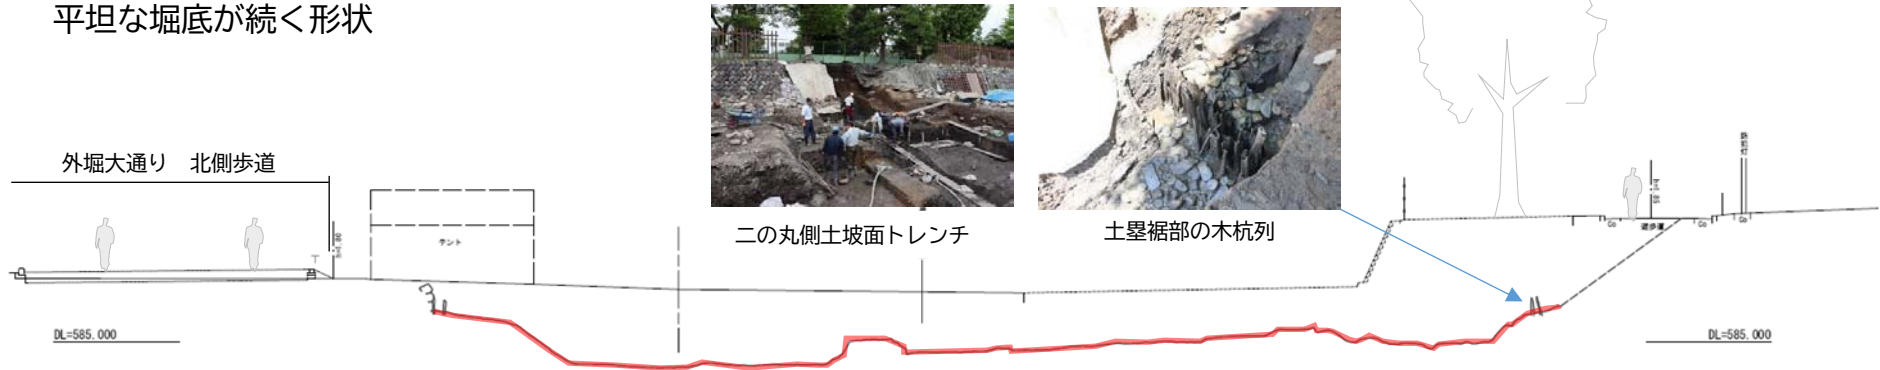
- ①西側（発掘調査箇所 Tr. F、Tr. M、Tr. M'）  
平坦な堀底が続く形状

- (1) 地表下1. 2メートル程度まで堀の埋立土、その下層に堀堆積層を確認
- (2) 地表下2. 5メートル程度を最深とする堀底を確認

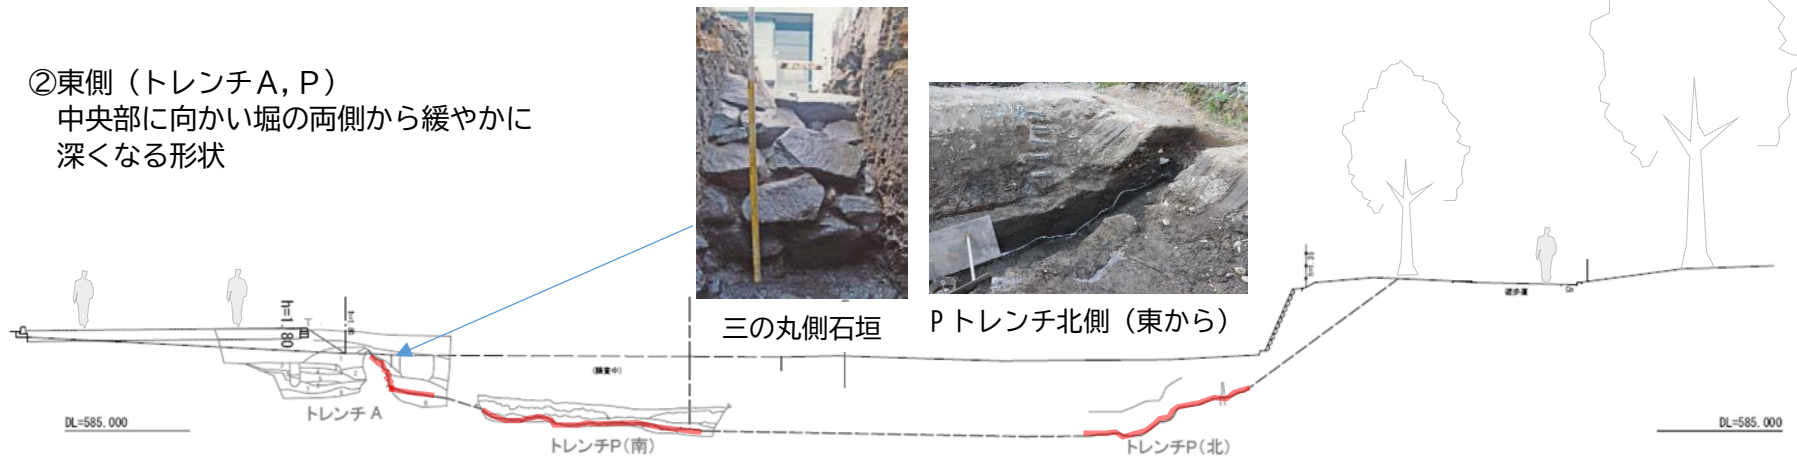
第55図 「南外堀 推定横断面図」

- ②東側（トレンチA、P）  
中央部に向かい堀の両側から緩やかに深くなる形状

- (1) 地表下1. 8メートル程度まで堀の埋立土であり、その下層に堀堆積層を確認
- (2) 地表下2. 6メートル程度を最深とする堀底を確認
- (3) 堀中央部は、水道管等の埋設物があるため未調査
