第6章 整備基本計画

第1節 全体計画及び地区区分計画

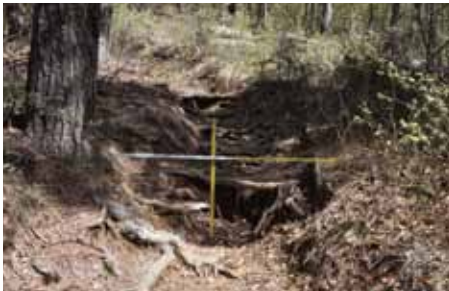
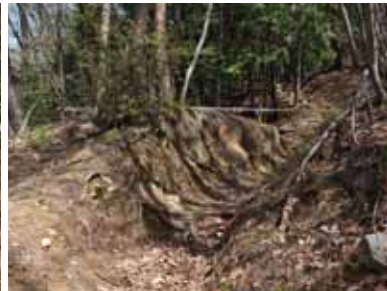
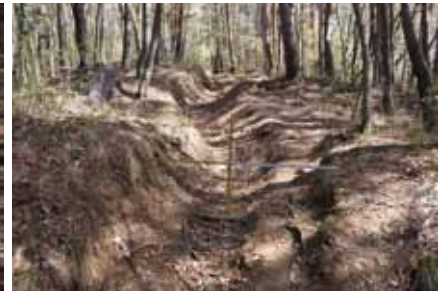
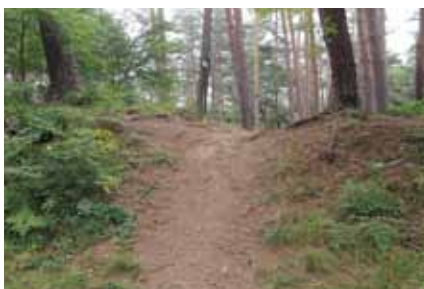
【図93】大城 遊歩道洗掘箇所・主郭土塁断面図

遊歩道及び遊歩道の水路化によって洗掘され、毀損している曲輪の修復を、遊歩道の復旧と合わせて行います。事前に発掘調査、水文調査（表流水調査）、測量調査を実施し、再度の洗掘を防止する対策を検討した上で実施します。本来の城内通路が不明であるため、当面の間、修復箇所を引き続き遊歩道として使用することとし、遊歩道の修復を合わせて行います。

適切な修復方法を検討するため、事前に水文調査、測量調査、発掘調査を実施します。水文調査は、表流水による洗掘の原因を明らかにし、復旧後の洗掘防止対策や整備方法を検討することを目的とし、遊歩道及びその周辺の地形や表流水の流れ方等を調査するものです。測量調査は、洗掘箇所の平面及び断面測量を行い、毀損の詳細を把握します。発掘調査は、毀損範囲内部及び外周（遊歩道沿いの曲輪部分）を調査し、遺構の毀損状況及び曲輪の本来の状況を確認するものです。

洗掘部分は、遊歩道の隣接範囲や遊歩道部分の発掘調査により遺構の状況を確認した上で、洗掘部分を隣接する遺構と同程度まで埋め戻し、遺構を修復します。場所によって異なる洗掘の深さや断面形状、傾斜に対応し、埋め戻し土が定着するよう、適切な材料を用いることとします。修復後に遺構の洗掘が生じないように、遊歩道部分と合わせて排水対策を講じます。

主郭土塁上を見学路が通過し、土塁が毀損している箇所（図 93）は、遺構保護のための盛土を行い、引き続き見学路とします。発掘調査により遺構面深度や毀損状況を確認した上で、保護盛土により修復し、保護盛土内に丸太階段を設置します。
